照明車 (LED灯 10m級)

災害現場を明るく照らし夜間作業を支援します

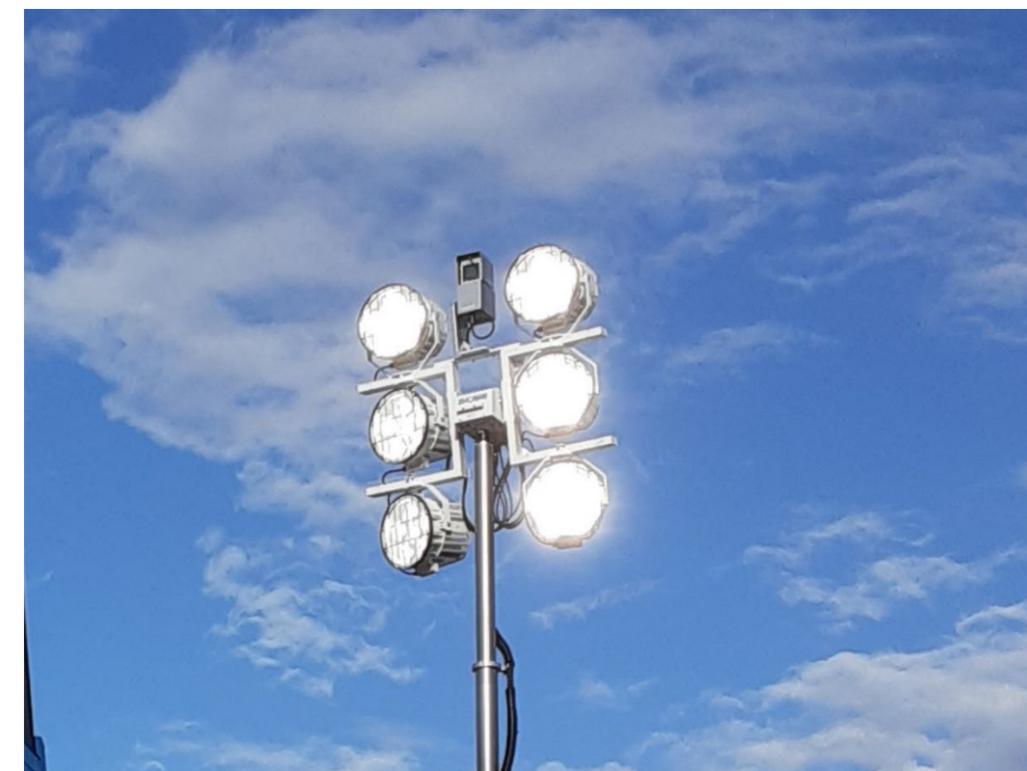
LED式照明装置 (1.3kW×6灯)
