# 工作物・外構等

## 自転車置場の柱の腐食

## 側溝の清掃不足

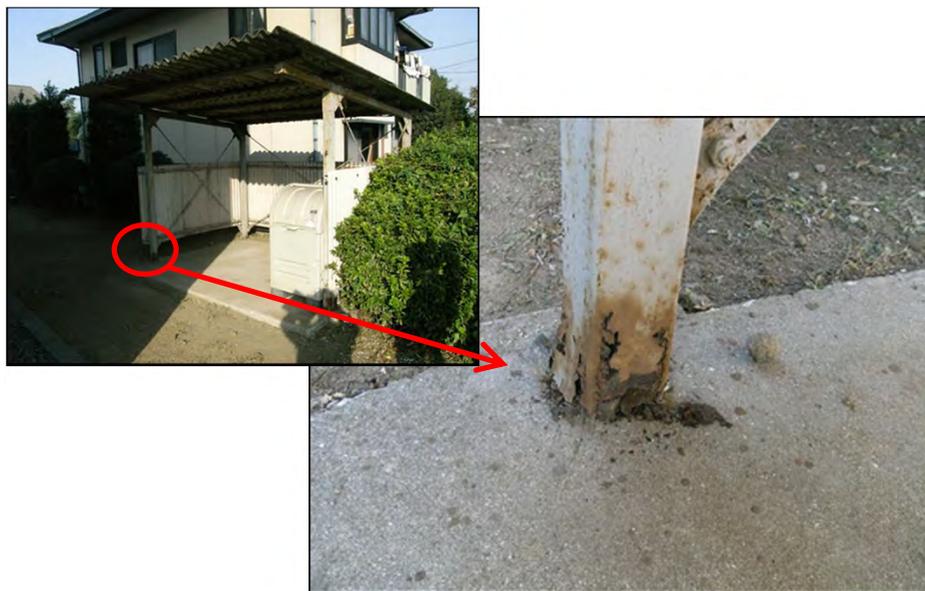
柱の根本部が錆びにより腐食が進んで、倒壊する恐れがあり、人身又は物損事故も懸念される。

工作物の柱の根本部は水が溜まり錆びやすく、腐食による劣化がある。

腐食部分を補修し、補強を行い、場合によっては柱部材を交換するなど行う事により不足の事故等を防止する。

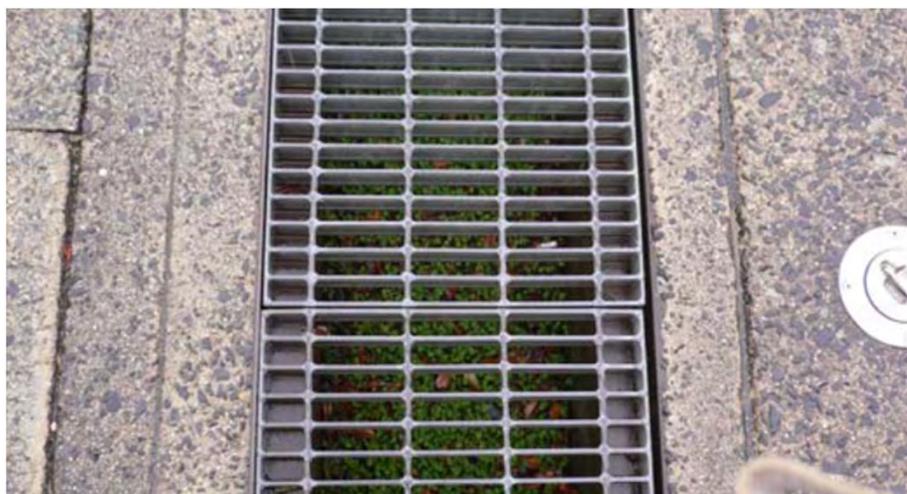
側溝の清掃が不十分な場合、土が詰まって植物等が繁茂し、排水が確保できずあふれることがある。

詰まった土を除去し、定期的に清掃を行うことで、排水機能が確保され溢水を防ぐことができる。

特に大雨が予想される場合は事前に確認しておくが良い。
