平成30年9月11日
国土交通省中部地方整備局
越美山系砂防事務所

(第1報)
揖斐川町坂内ナンノ谷で砂防堰堤が被災、
応急対策を検討

ナンノ谷砂防ダム3号の本堤及び副堰堤の被災

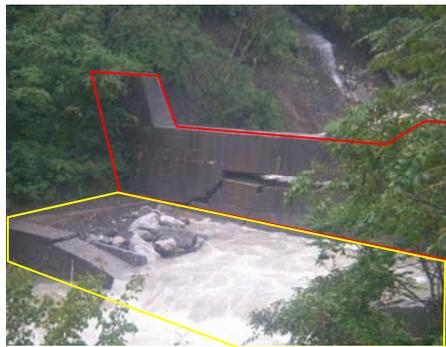
写真1 下流側から撮影
(赤：本堤、黄：副堰堤)

本堤及び副堰堤にて、基礎地盤の流出及びコンクリートの亀裂。
【保全対象】

被災メカニズムを明らかにし、応急対策の検討に入る。

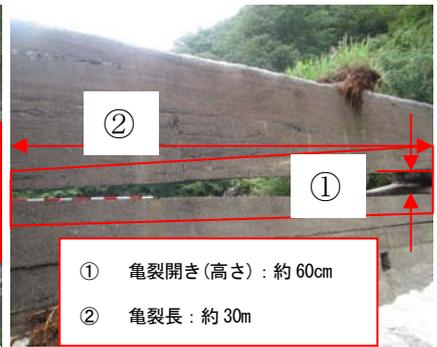
① 亀裂開き(高さ)：約60cm
② 亀裂長：約30m

写真2 上流側から撮影
(本堤の被災状況)
