## クマタカ通信

### vol.199 砂防工事現場で設計と工事について意見交換会を開催しました～令和元年度第2回越美砂防意見交換会～

## 砂防工事現場で設計と工事について意見交換会を開催！

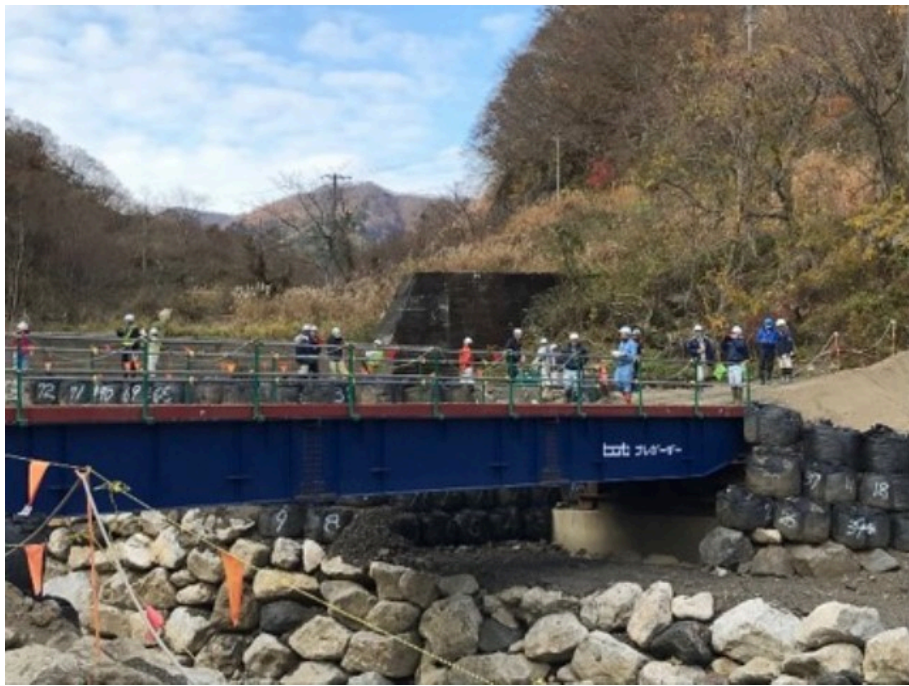
仮設橋を渡って堰堤施工現場へ

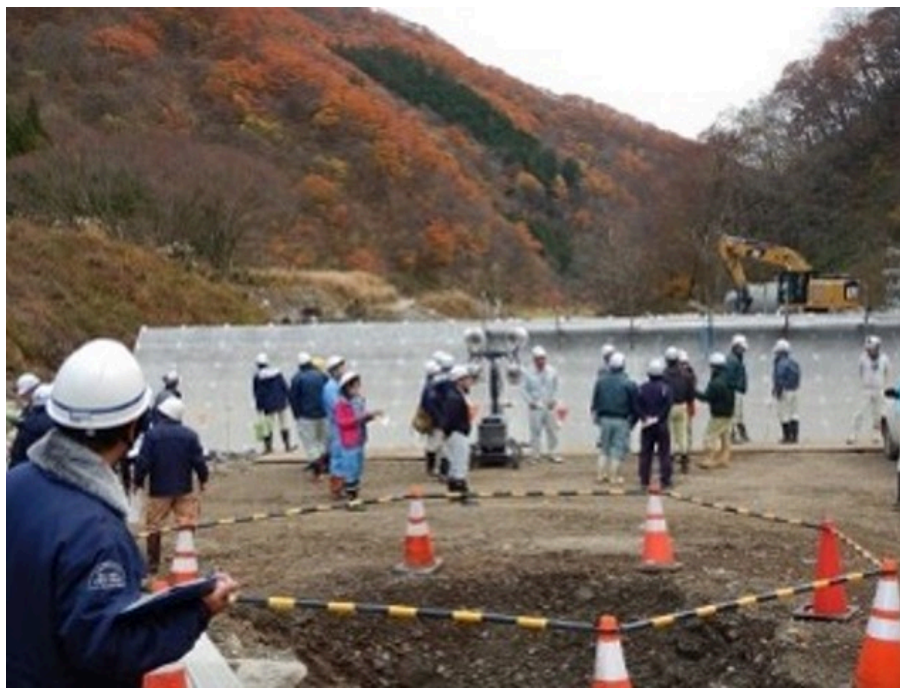
堰堤施工状況を見学

○既設堰堤の崩壊に伴い、新設の砂防堰堤を築造する。工期は、平成31年3月からで、法面保護工を先行して作業を行い、実際の掘削工事は6月から掘削を開始した。災害復旧工事であり施工期間の短縮を考慮して、堰堤築造に伴うコンクリート打設は2ブロック同時に打設を行い、一日で最大240m<sup>3</sup>打設をした。また、現時点で約4,000m<sup>3</sup>のコンクリート打設を行ってきている。
