### vol.215 2019年度完成工事紹介その13-下谷第2砂防堰堤本体工事

# 2019年度完成工事紹介その13- 下谷第2砂防堰堤本体工事

工事名：平成30年度 越美山系下谷第2砂防堰堤本体工事

施工業者：株式会社ヤマモト

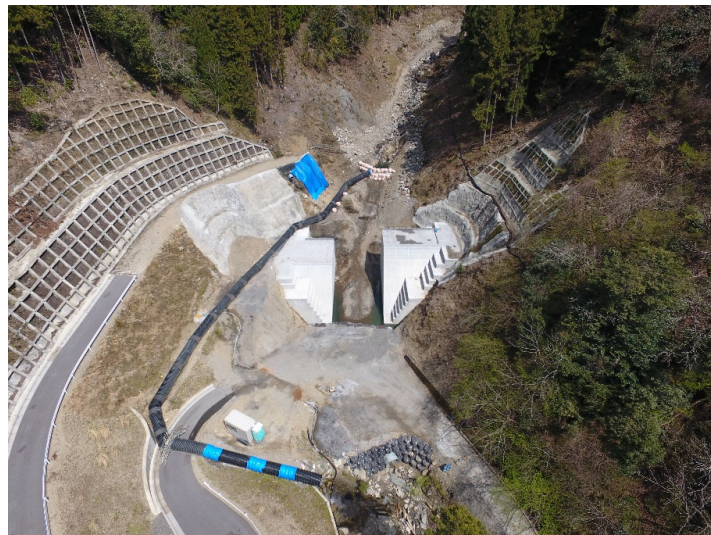
今回工事の着工前

当工事は、その直上流に2基目となる砂防堰堤を建設する工事で、工事用道路となる下谷林道を拡幅・付替する工事を含め第7期目になります。今回の工事では、堰堤の中央部と左岸側のコンクリート工及び中央部の鋼管スリット工、右岸側の取付護岸工及び橋台工を施工しました。

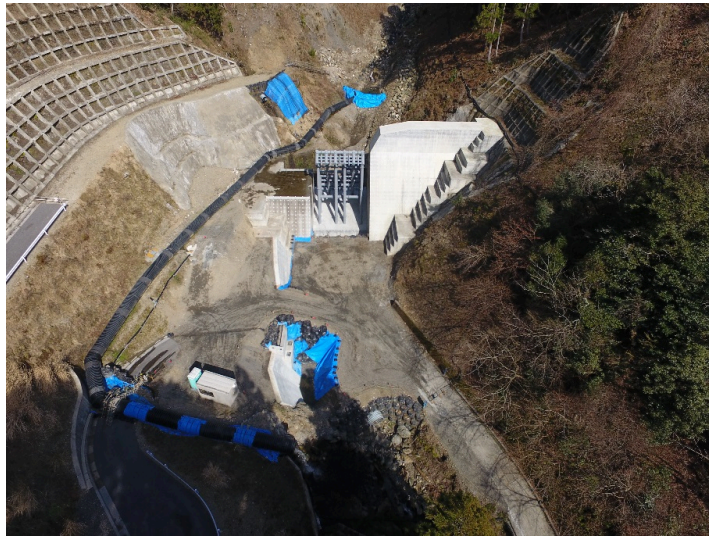
今回工事の完成

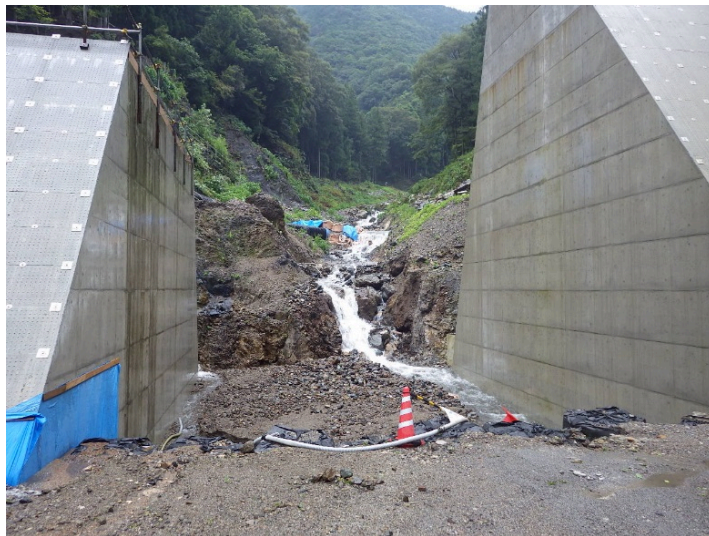
現場内への土砂流入の状況

8月15日から16日にかけての台風10号の影響により、現場が被災しました。現場事務所に設置した雨量計での2日間降雨量は300mm近くとなり、また、最大の時間降雨量は67mmにもなりました。そのため、谷水が増水し谷の土砂を削り取ることとなって、仮締切の崩壊や仮水路の破損とともに現場内への土砂流入災害となりました。

被災直後に現地にて、協力会社の担当者と復旧に向けての打合せを行い、お盆休み明けすぐに作業に取り掛かる段取り調整をおこないました。その結果、手間の掛かる作業ばかりでしたが、無事復旧することができ、短期間で本工事を再開をすることができました。

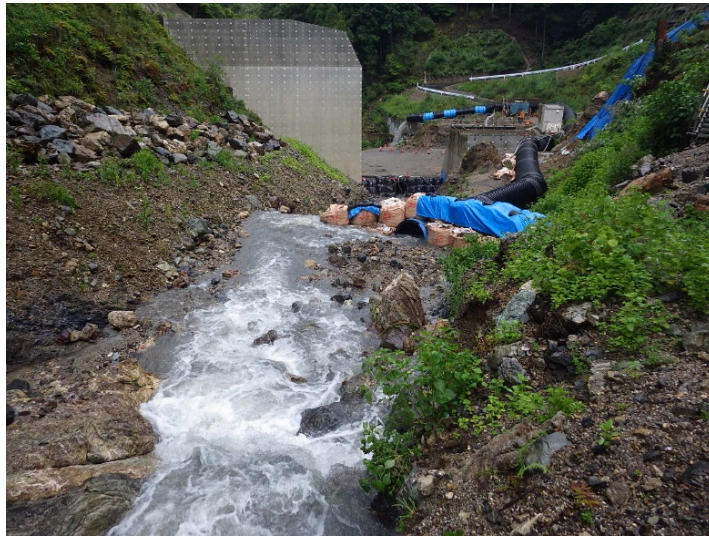
仮締切の破損状況

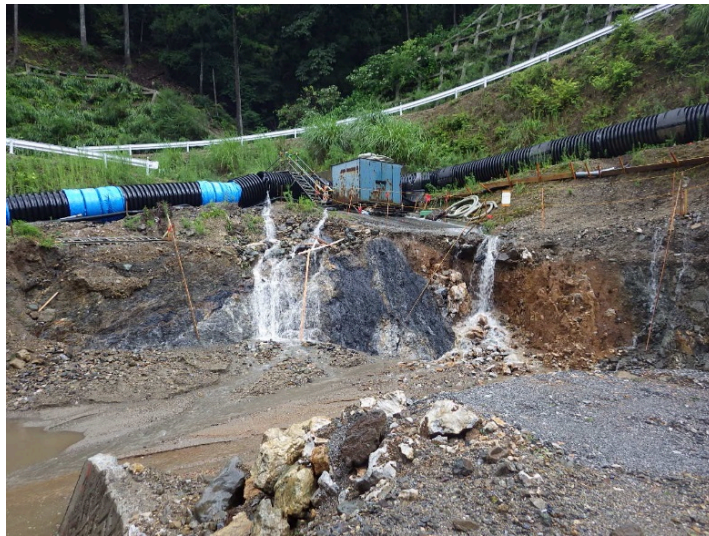
仮水路の破損状況

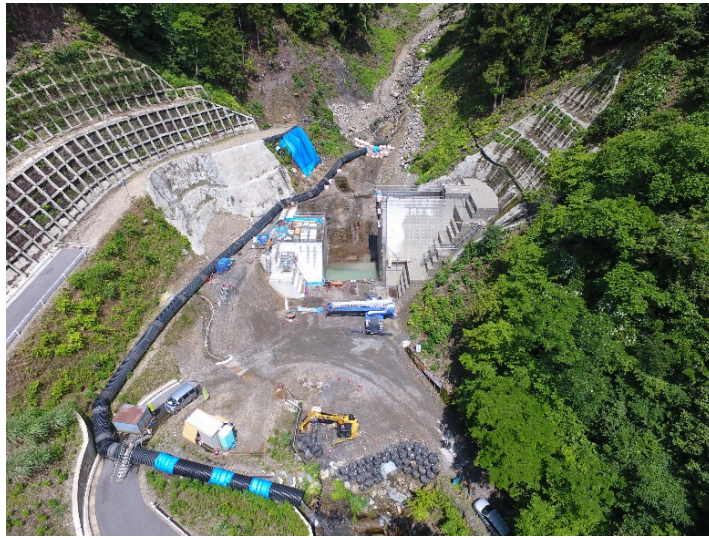
左岸袖軸のコンクリート打設時のヤード

当工事現場では、25tラフテレーンクレーンは必須となります。また、現場は狭隘で、一度に多くの建設機械や大型車両を配置することができません。なので、各構造物の施工において、クレーンやポンプ車の能力に適した配置や大型車両の運行や転回を考慮した作業ヤードを設ける必要がありました。

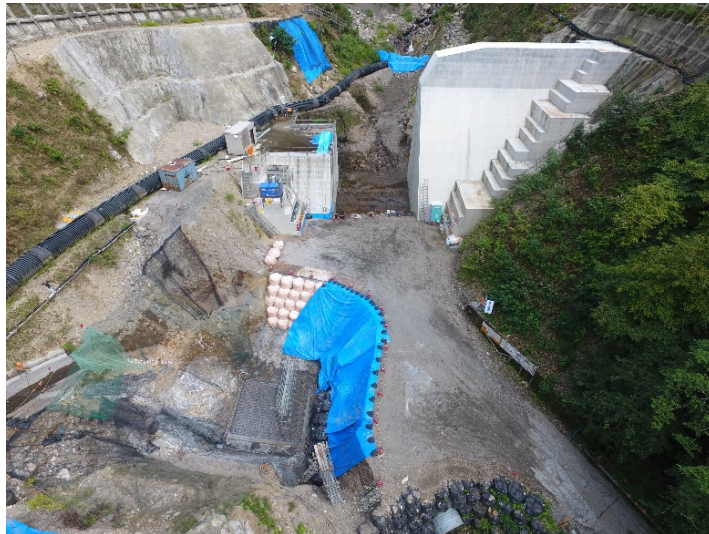
右岸橋台施工時のヤード

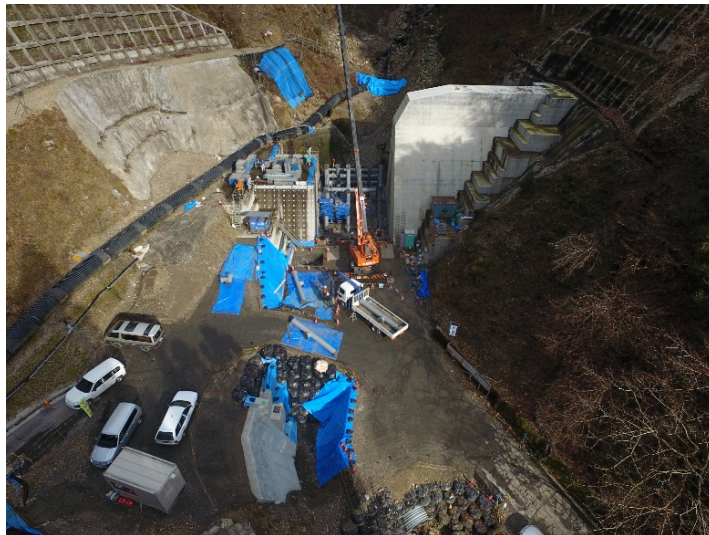
鋼管スリット据え付け時のヤード

また、工事用道路となる下谷林道の一部において、急勾配で急カーブの箇所があり、大型トレーラーでの鋼管スリット材料搬入ができないことがわかりました。

協力会社と検討した結果、当工事現場から程遠くない場所に当社の敷地があることから、一度その場所に鋼管スリット材料を搬入し、そこから当現場へ小運搬をする計画を立てました。実際に行ってみると分かっていたとはいえ、予想以上に手間の増える作業となりましたが、無事に鋼管スリットの据え付けを完了することができました。

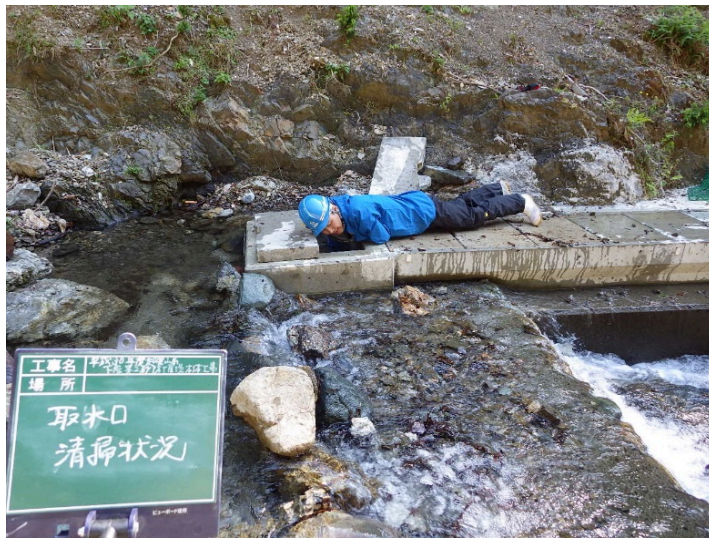
取水口の清掃状況

下谷は東津汲地区の簡易水道の水源地となっています。既設の取水施設は本堰堤の施工に伴い取壊しが行われたため、代替の取水施設を設置しています。

代替の取水施設は、増水時の土砂の流入や秋の落葉等で取水口が閉塞され、谷水の供給が不安定になることから、一週間から10日に一度の頻度で取水口の清掃を行う必要がありました。特に冬場は、外気温も低く冷たい水の中に手を入れての作業となり、心が折れそうになることもありましたが、工事を任された者として責任を持って取り組みました。その結果、工事期間中は取水を止めることなく上水の供給を行うことができました。また、水道管理者や地元からの苦情もなく上水の供給ができたことは良かったと思います。
