# 令和6年度 事業概要

国土交通省中部地方整備局  
越美山系砂防事務所

# 事業区域の特性

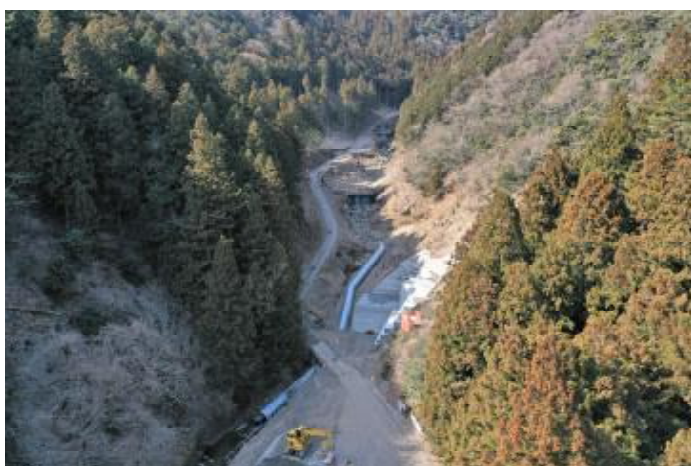
施工状況 令和6年3月末

百々之木谷の上流は荒廃が進み、河道には過去からの流出土砂が不安定な状態で堆積している危険度の高い溪流です。令和6年度（2024年度）は管理用道路と本堤の整備を進めます。

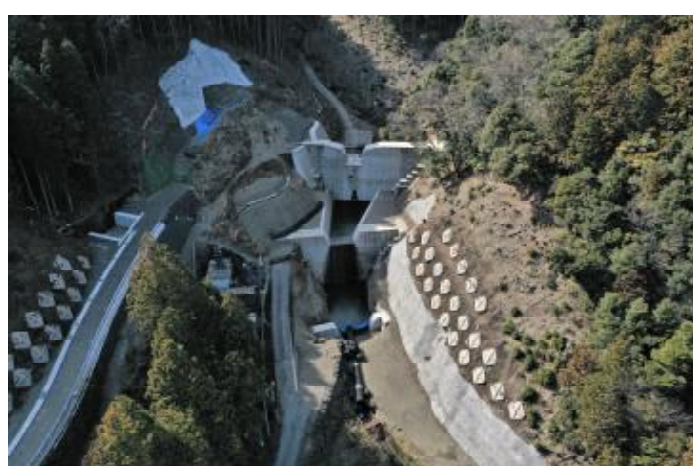
施工状況 令和6年3月末

三倉大谷の上流は荒廃が進み、河道には過去からの流出土砂が不安定な状態で堆積している危険度の高い溪流です。令和6年度（2024年度）は管理用道路と流路工の整備を進めます。

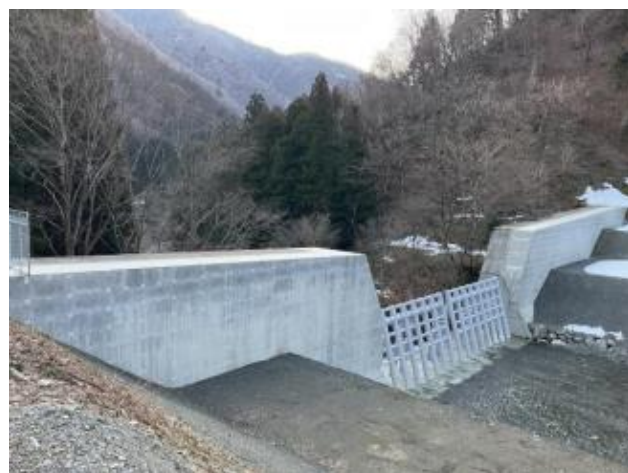
揖斐川の上流域には森林荒廃による大量の雪倒木等が河道に堆積しています。降雨による流木被害が懸念されていることから、引き続き既設砂防堰堤への流木止め施設の設置を進めます。

大谷川第1砂防堰堤 令和5年3月 流木止め設置

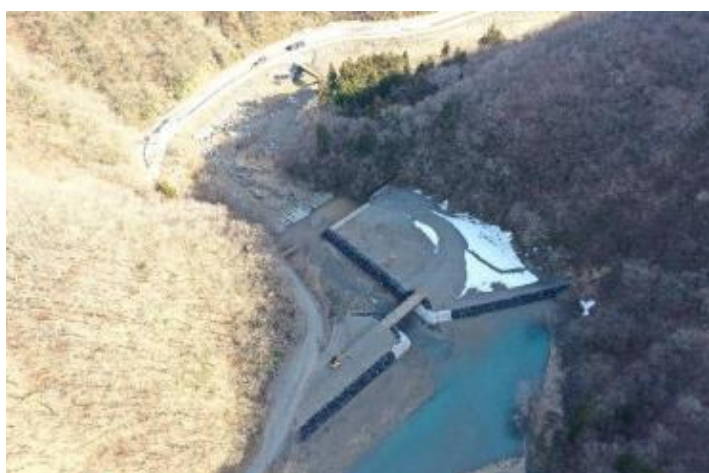
施工状況 令和6年3月末

坂内川の土砂流出抑制対策として既設のナンノ谷砂防堰堤2号において、嵩上げ等の改築事業を実施しています。令和6年度（2024年度）は引続き工事道路と既設堰堤の改築を進めます。

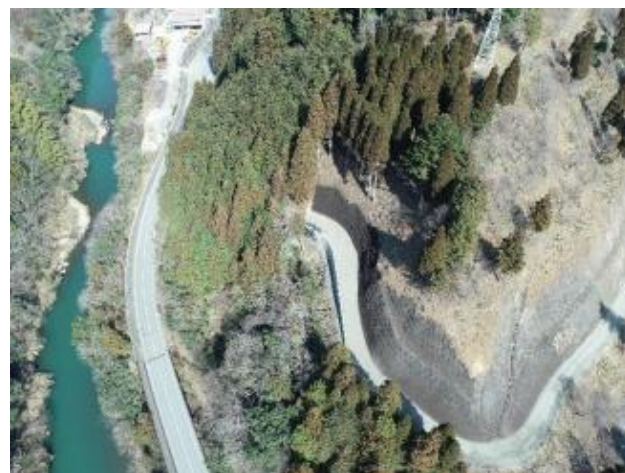
施工状況 令和6年3月

堂洞は、上流は荒廃が進み、河道には過去からの流出土砂が不安定な状態で堆積している危険度の高い溪流です。令和6年度（2024年度）は引き続き砂防堰堤を施工するための工事用道路（完成後は管理用）の整備を進めます。

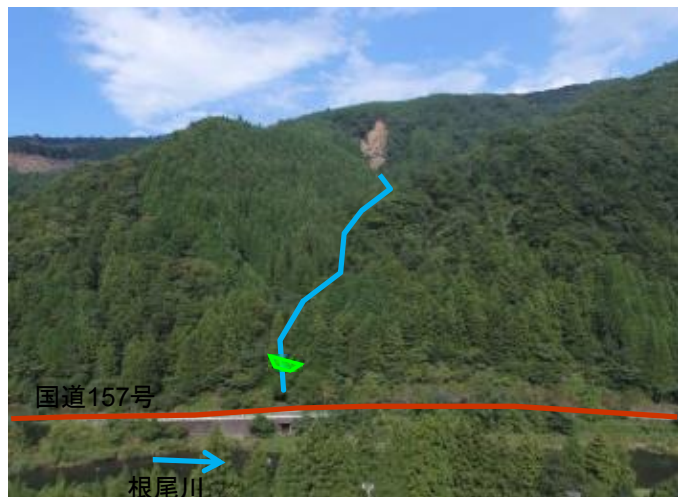
根尾川右岸より蛇抜谷を望む

蛇抜谷流域は、不安定な地形・地質によって形成されています。下流には地域の主要交通網である国道157号が存在しており土砂災害に対する安全性を確保するため、令和6年度（2024年度）は砂防堰堤の整備を進めます。

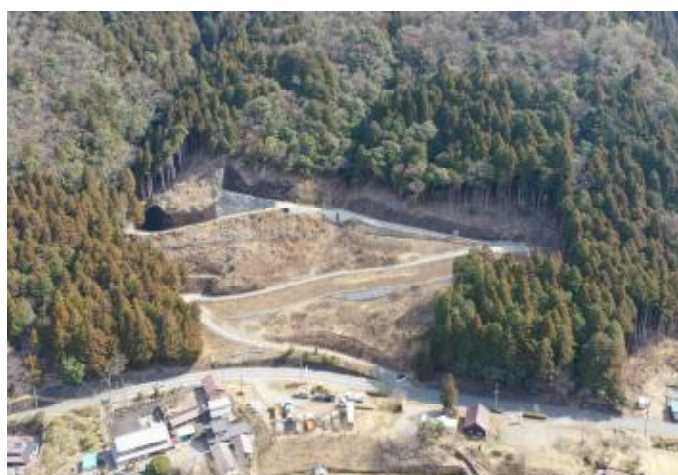
施工状況 令和6年3月末

アテガ平谷は、荒廃が進み、河道には過去からの流出土砂が不安定な状態で堆積している危険度の高い溪流です。令和6年度（2024年度）は引き続き砂防堰堤を施工するために必要な工事用道路を建設を進めます。

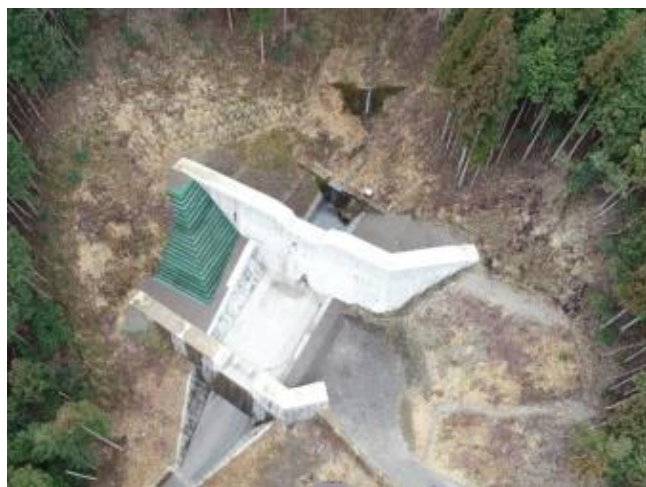
施工状況 令和6年3月末

ガラン谷は、荒廃が進み、河道には過去からの流出土砂が不安定な状態で堆積している危険度の高い溪流です。令和6年度（2024年度）は砂防堰堤と管理用道路の整備を進めます。

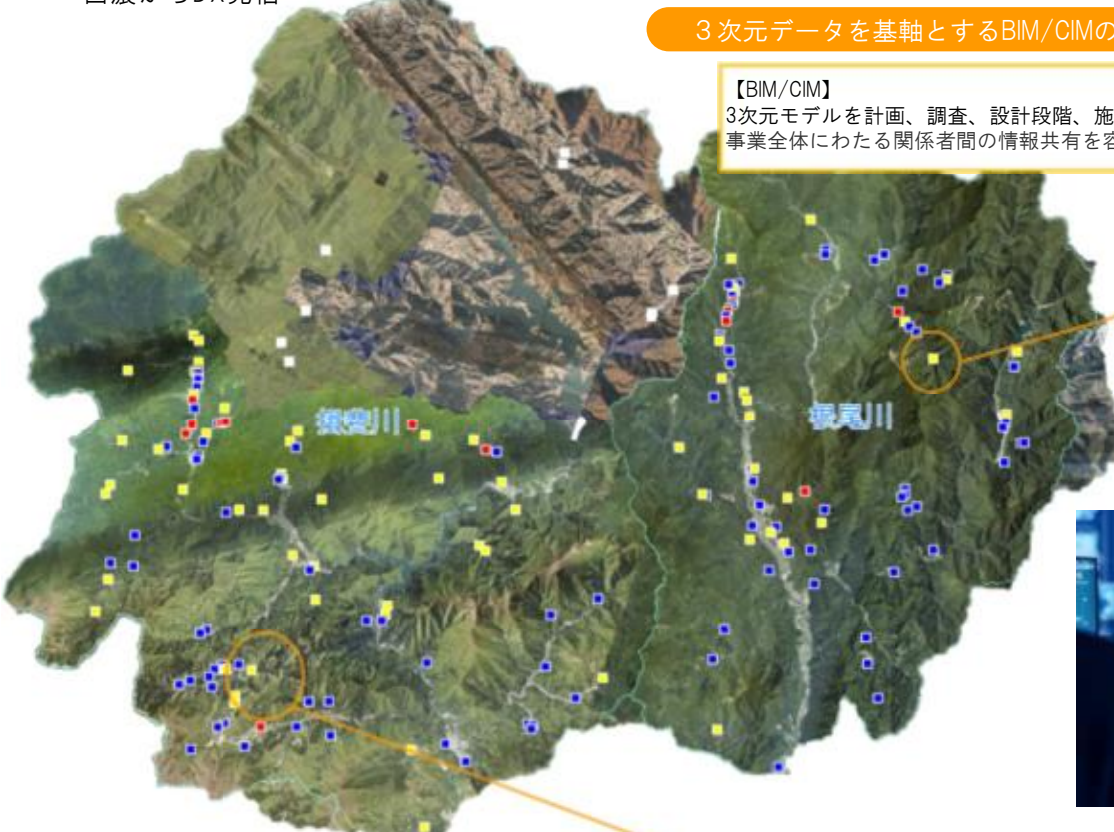
3次元モデルを計画、調査、設計段階、施工、維持管理の各段階において活用  
事業全体にわたる関係者間の情報共有を容易にし、建設生産・管理の効率化・高度化

BIM/CIMは、計画、調査、設計段階から3次元モデルを導入することにより、その後の施工、維持管理の各段階においても3次元モデルを連携・発展させて事業全体にわたる関係者間の情報共有を容易にし、一連の建設生産・管理システムの効率化・高度化を図ることを目的としています。

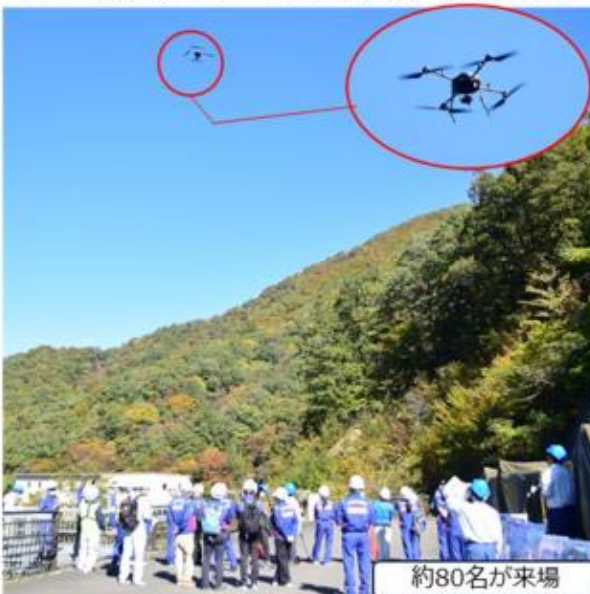
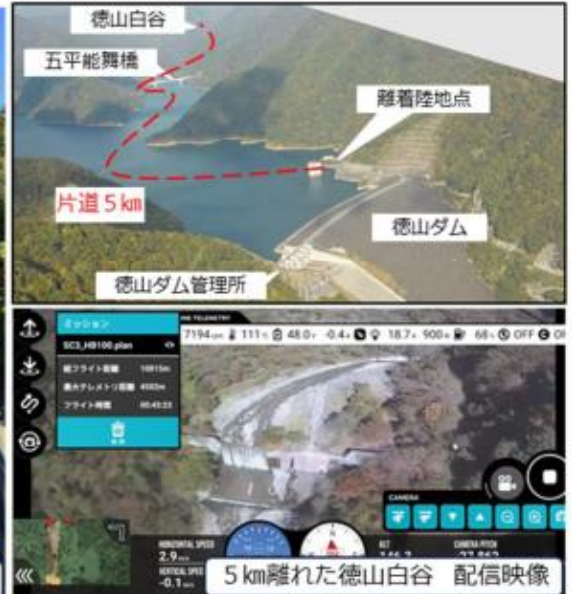
## ●長時間飛行ドローンによる点検

・約1時間飛行し、5km先の施設や堆砂状況を俯瞰的に確認

- 長時間飛行ドローンによる点検
  - ・約2時間の長時間飛行、往復10km以上の自律飛行・目視外飛行(レベル3相当 補助者付)を行い、施設の状況を俯瞰的に確認
- 近接撮影ドローンによる点検
  - ・施設に80cm接近し、目視と同等のレベルで摩耗、ひび割れを確認
- 望遠撮影ドローンによる点検
  - ・数百m先から施設状況、堆砂状況を俯瞰的に確認
- 撮影映像のリアルタイム配信
  - ・携帯電話の不感地帯で衛星コンステレーションを活用しリアルタイム配信

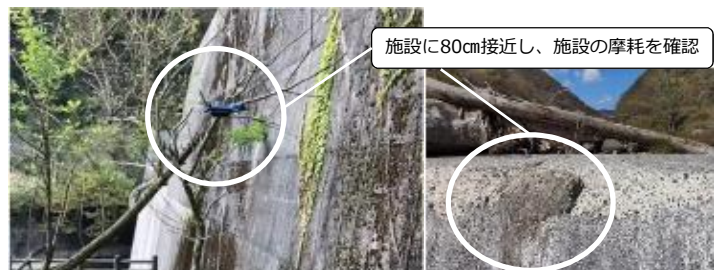
・衝突回避センサーを5m未満に設定し、施設の摩耗、ひび割れを確認

施設に80cm接近し、施設の摩耗を確認
