# 令和7年度 事業概要

国土交通省中部地方整備局  
越美山系砂防事務所

# 事業区域の特性

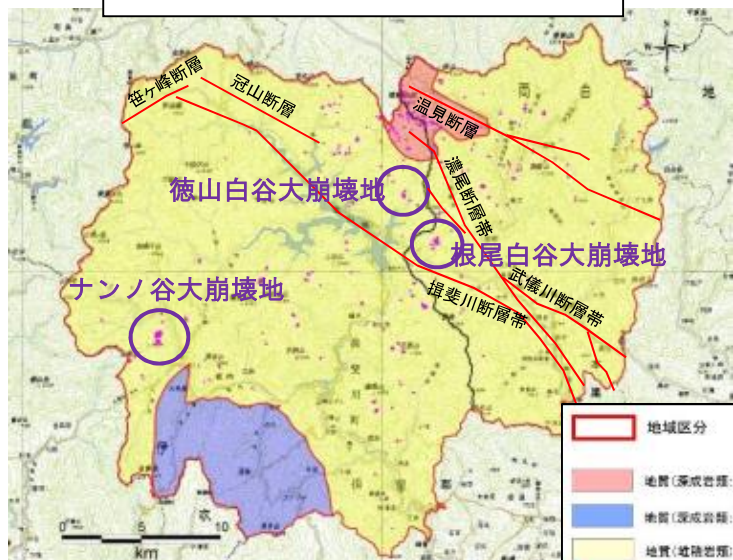
活断層と過去の主な深層崩壊

- 年間平均降水量が3,000mmを越える 岐阜県有数の多雨多雪地帯
  - 根尾谷断層※をはじめとする 活断層による脆弱な地質
- ※) 明治24年(1891年)、日本最大の内陸型地震「濃尾地震」(M8.0)を起こした断層

深層崩壊(100万m³超)を含む土砂災害が何度も発生

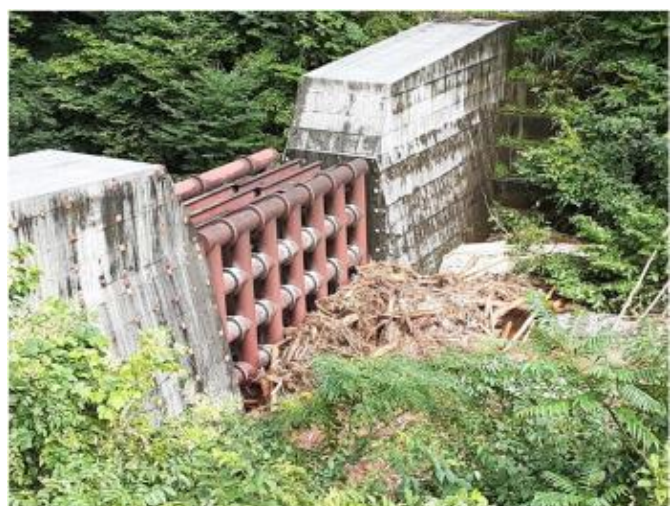
令和5年8月 台風第7号 (瀬戸谷第1砂防堰堤)  
(2023年) (揖斐郡揖斐川町日坂)

越美山系砂防事務所管内において令和5年台風7号の影響により連続雨量約550mmを記録。揖斐川町日坂地区の瀬戸谷第1砂防堰堤で土砂4,500m<sup>3</sup>、流木90m<sup>3</sup>を捕捉し下流の集落等の保全対象までの流下を防ぎました。(プール約8杯分換算)

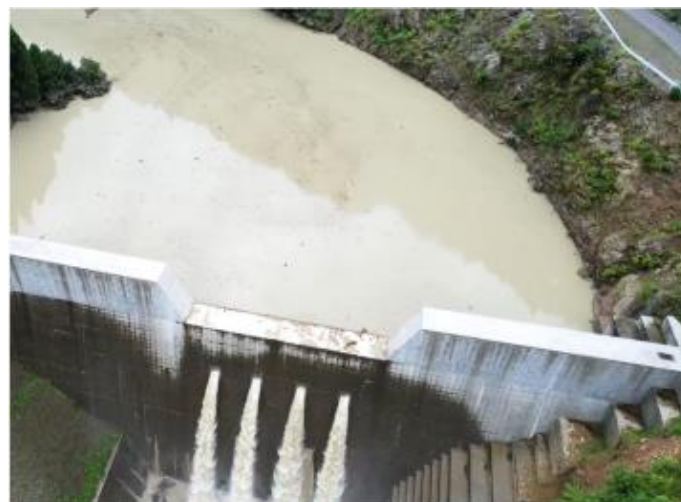
令和5年8月 台風第7号 (高地谷第1砂防堰堤)  
(2023年) (揖斐郡揖斐川町小津)

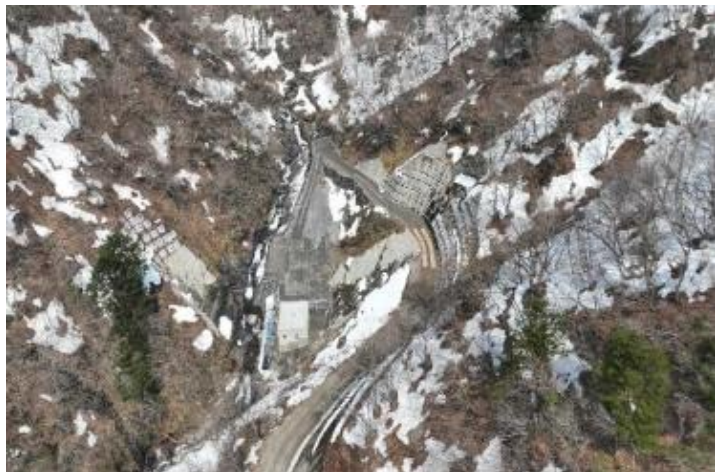
施工状況 令和7年3月

大谷川は、上流域の荒廃が進み不安定土砂が堆積する危険度の高い溪流です。下流には、坂内振興事務所や集落等があります。大谷川第3砂防堰堤は、土砂災害からこれらを守るための施設です。令和7年度（2025年度）は引き続き砂防堰堤の整備を進めます。

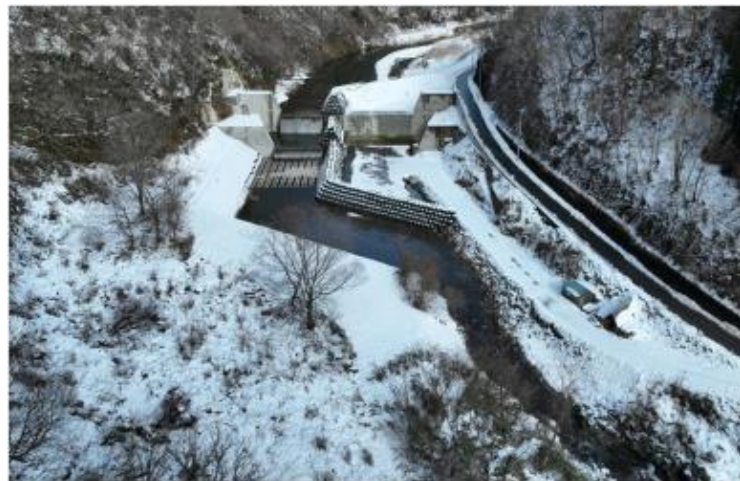
施工状況 令和7年3月

坂内川の土砂流出抑制対策として既設のナンノ谷砂防堰堤1号において、嵩上げ等の改築事業を実施しています。令和7年度（2025年度）は引き続き既設堰堤の改築を進めます。

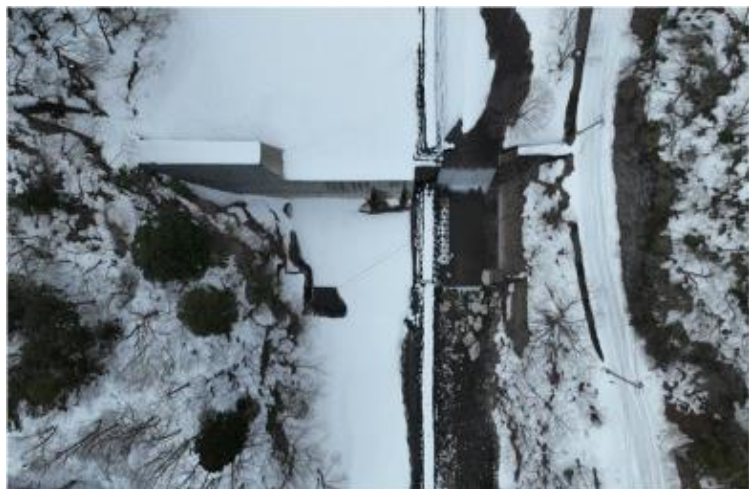
施工状況 令和7年3月

坂内川の土砂流出抑制対策として既設のナンノ谷砂防堰堤2号において、嵩上げ等の改築事業を実施しています。令和7年度（2025年度）は引き続き既設堰堤の改築を進めます。

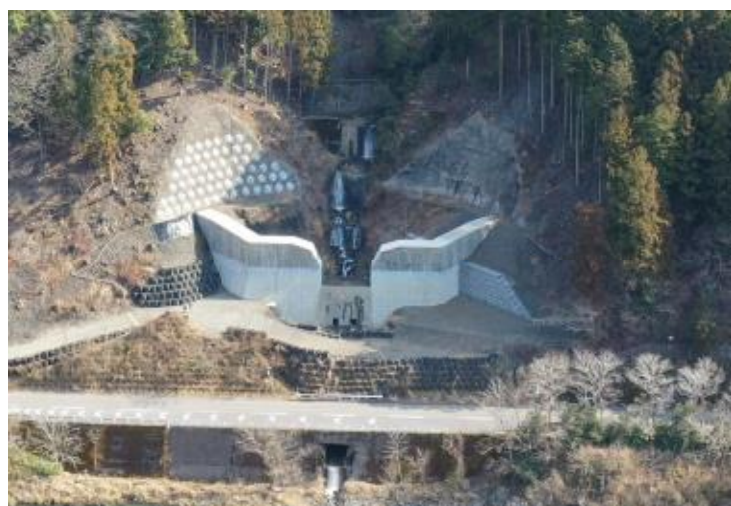
施工状況 令和7年3月

蛇抜谷流域は、不安定な地形・地質によって形成されています。下流には地域の主要交通網である国道157号が存在しており土砂災害に対する安全性を確保するため、令和7年度（2025年度）は砂防堰堤上流の除石を進めます。

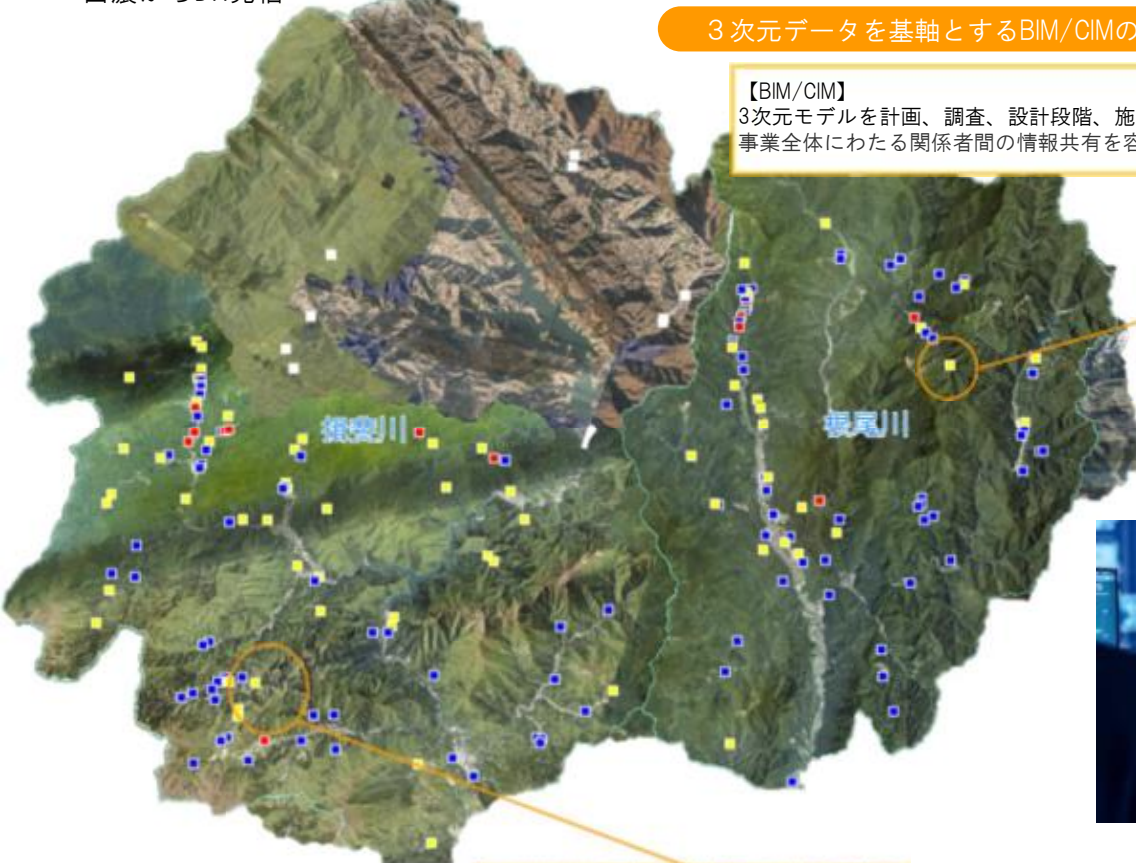
施設配置計画・設計

3次元モデルを計画、調査、設計段階、施工、維持管理の各段階において活用  
事業全体にわたる関係者間の情報共有を容易にし、建設生産・管理の効率化・高度化

BIM/CIMは、計画、調査、設計段階から3次元モデルを導入することにより、その後の施工、維持管理の各段階においても3次元モデルを連携・発展させて事業全体にわたる関係者間の情報共有を容易にし、一連の建設生産・管理システムの効率化・高度化を図ることを目的としています。

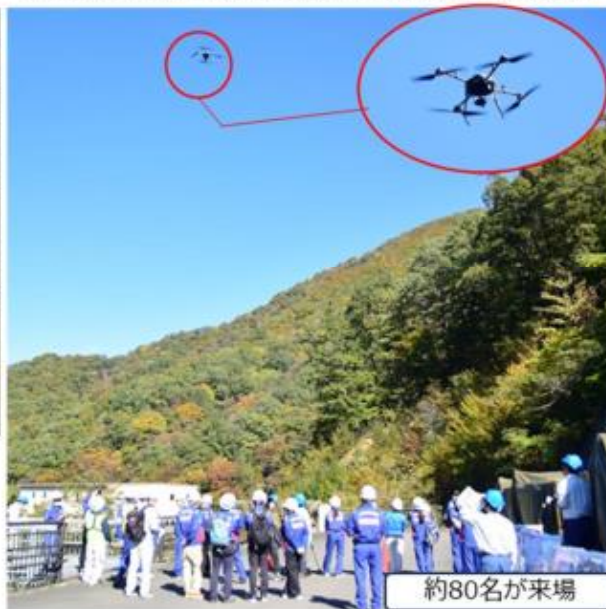
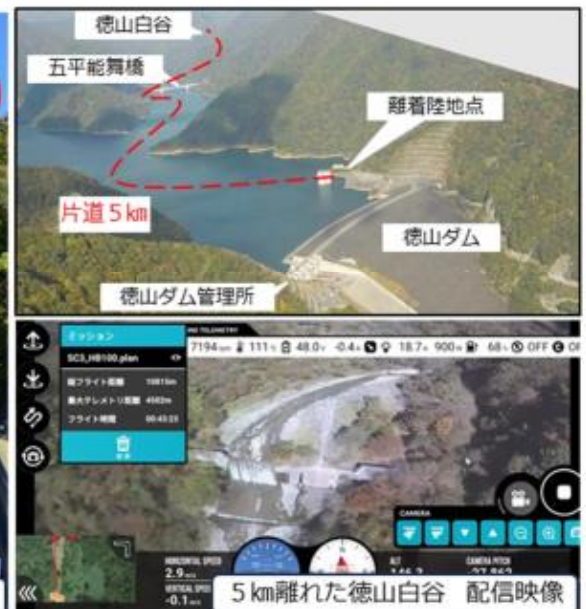
### ●長時間飛行ドローンによる点検

- ・約1時間飛行し、5km先の施設や堆砂状況を俯瞰的に確認

- 長時間飛行ドローンによる点検
  - ・約2時間の長時間飛行、往復10km以上の自律飛行・目視外飛行(レベル3相当 補助者付)を行い、施設の状態を俯瞰的に確認
- 近接撮影ドローンによる点検
  - ・施設に80cm接近し、目視と同等のレベルで摩耗、ひび割れを確認
- 望遠撮影ドローンによる点検
  - ・数百m先から施設状況、堆砂状況を俯瞰的に確認
- 撮影映像のリアルタイム配信
  - ・携帯電話の不感地帯で衛星コンステレーションを活用しリアルタイム配信

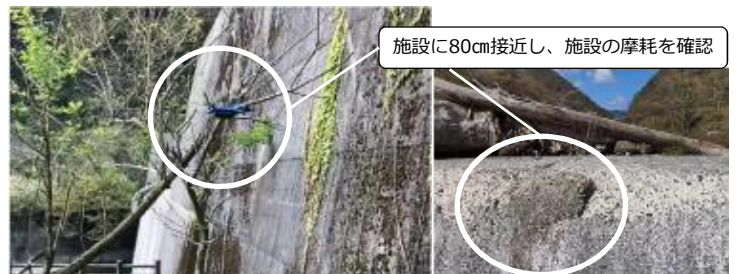
### ●近接撮影ドローンによる点検

- ・衝突回避センサーを5m未満に設定し、施設の摩耗、ひび割れを確認
