令和7年度 事業概要

国土交通省中部地方整備局
越美山系砂防事務所

事業区域の特性

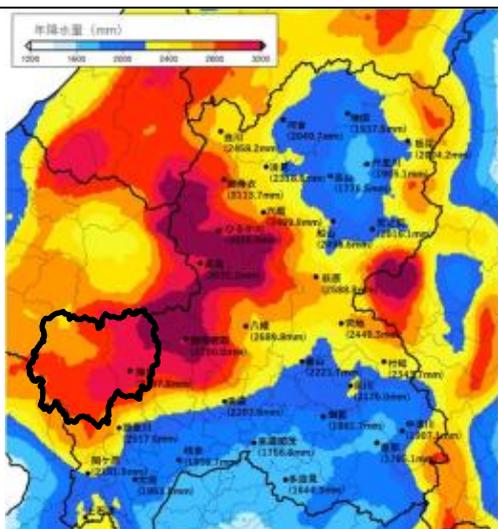
年降水量の平均値分布(1991~2020)
揖斐川: 2517.6mm 樽見: 3247.8mm

- 年間平均降水量が3,000mmを越える **岐阜県有数の多雨多雪地帯**
 - 根尾谷断層※をはじめとする **活断層による脆弱な地質**
- ※) 明治24年(1891年)、日本最大の内陸型地震「濃尾地震」(M8.0)を起こした断層
- ↓
- 深層崩壊(100万m³超)を含む土砂災害が何度も発生

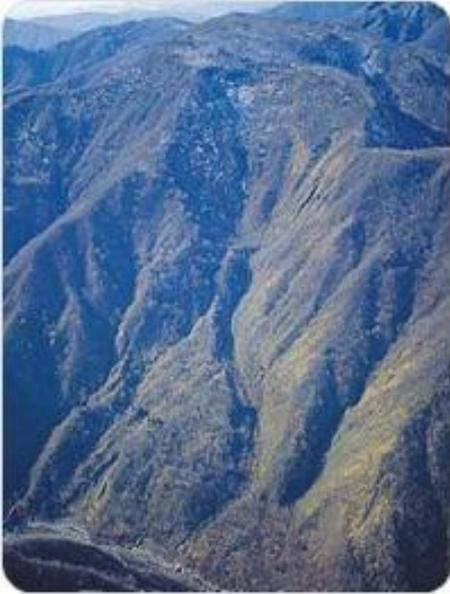
ナンノ谷大崩壊地
(1895年)

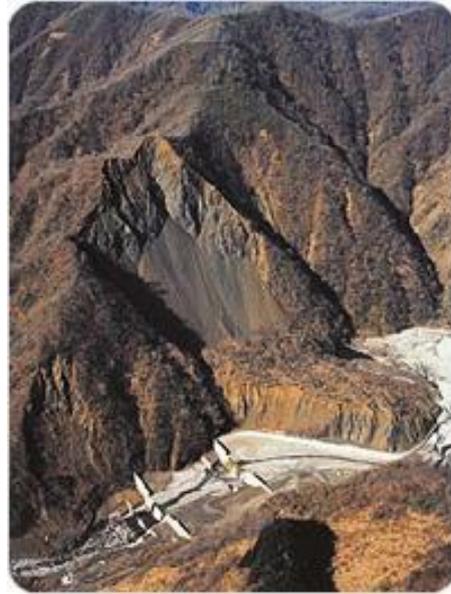
徳山白谷大崩壊地
(1965年)

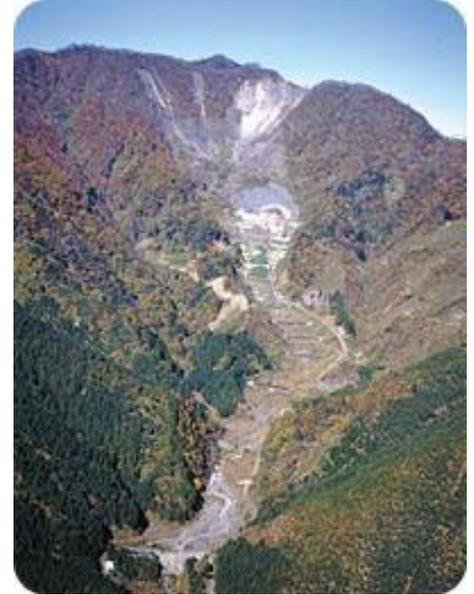
根尾白谷大崩壊地
(1965年)

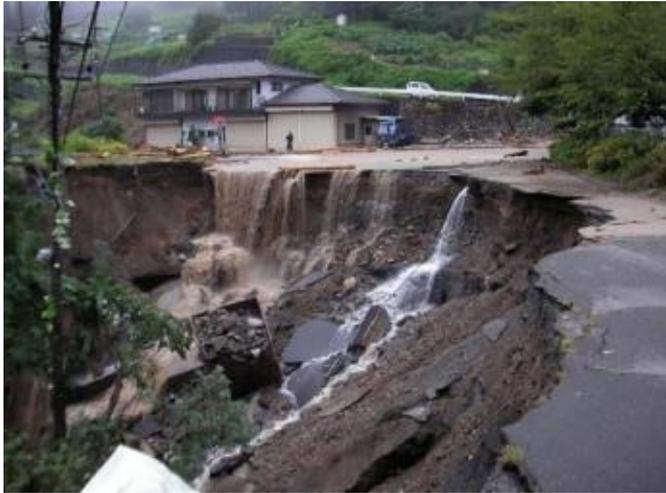
平成20年9月 西濃豪雨 国道303号寸断
(2008年) (揖斐川町東津汲)

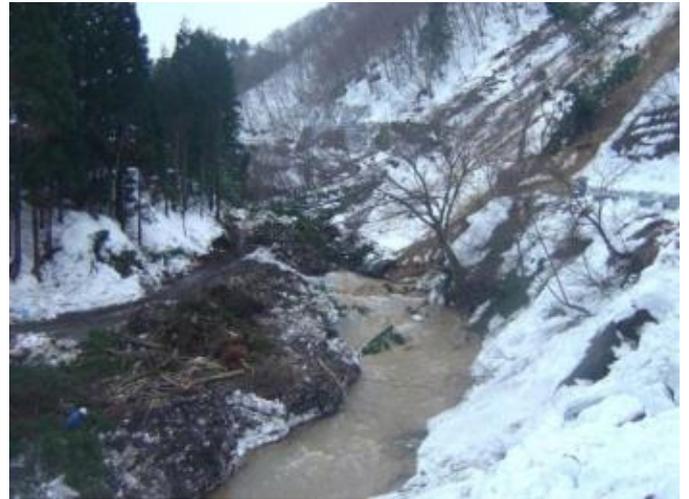
平成22年1月 八草川山腹崩壊
(2010年) (揖斐川町坂内川上)

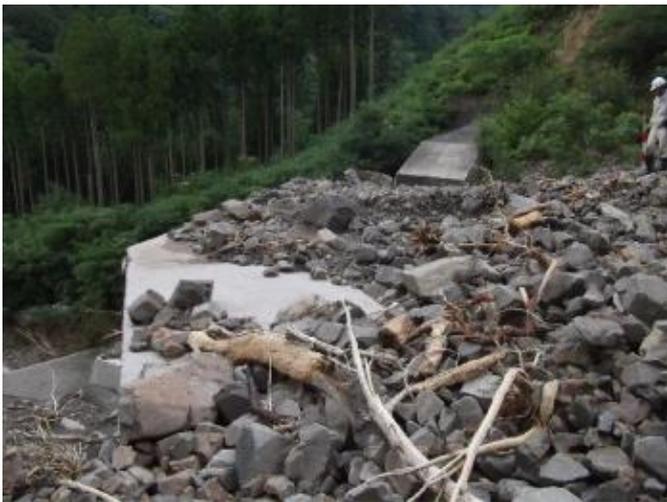
平成23年8月 土石流 (本巣市根尾越波)
(2011年)

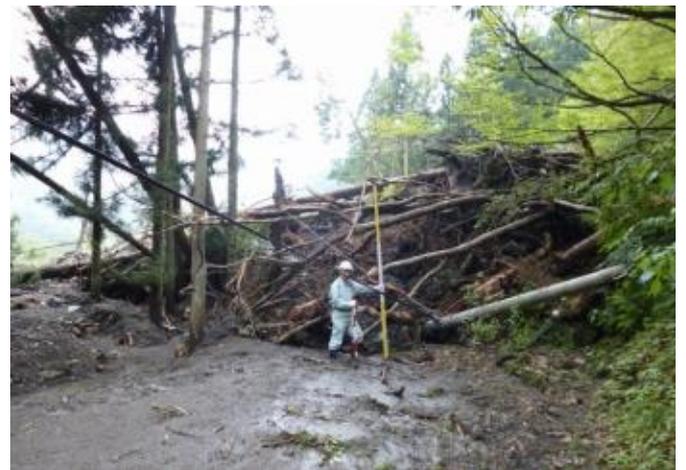
平成26年8月 土石流 国道157号寸断
(2014年) (本巣市根尾大河原)

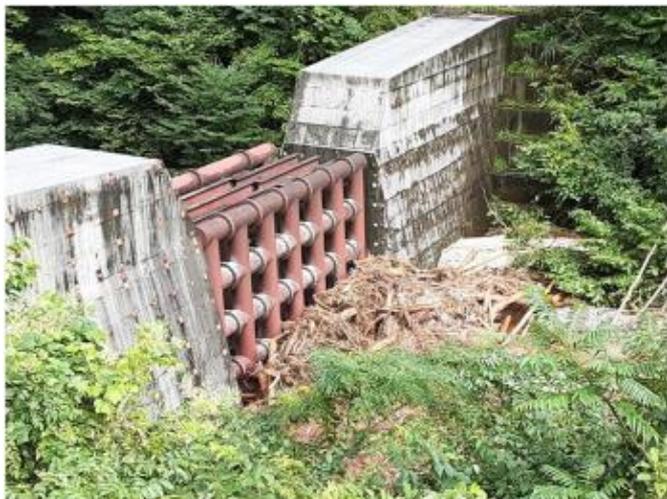
令和5年8月 台風第7号 (瀬戸谷第1砂防堰堤)
(2023年) (揖斐郡揖斐川町日坂)

越美山系砂防事務所管内において令和5年台風7号の影響により連続雨量約550mmを記録。揖斐川町日坂地区の瀬戸谷第1砂防堰堤で土砂4,500m³、流木90m³を捕捉し下流の集落等の保全対象までの流下を防ぎました。(プール約8杯分換算)

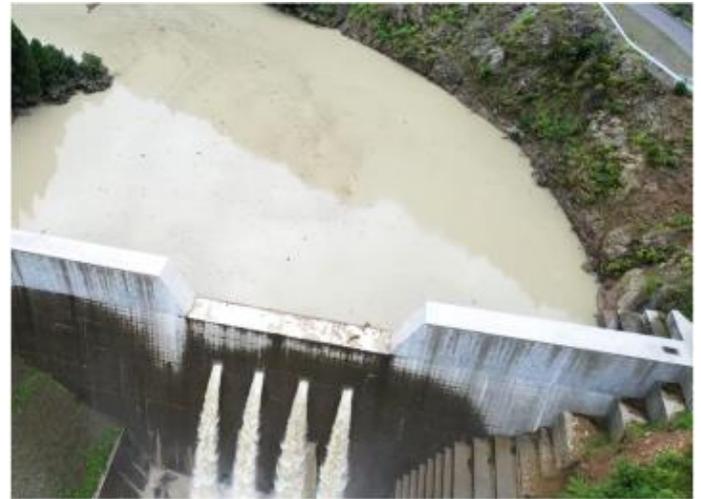
令和5年8月 台風第7号 (高地谷第1砂防堰堤)
(2023年) (揖斐郡揖斐川町小津)

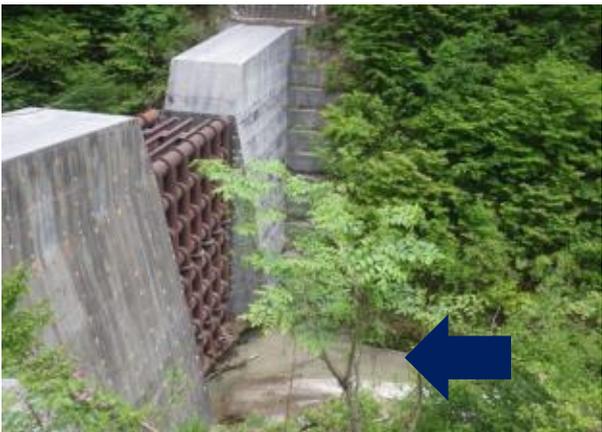
出水前：令和3年6月14日撮影

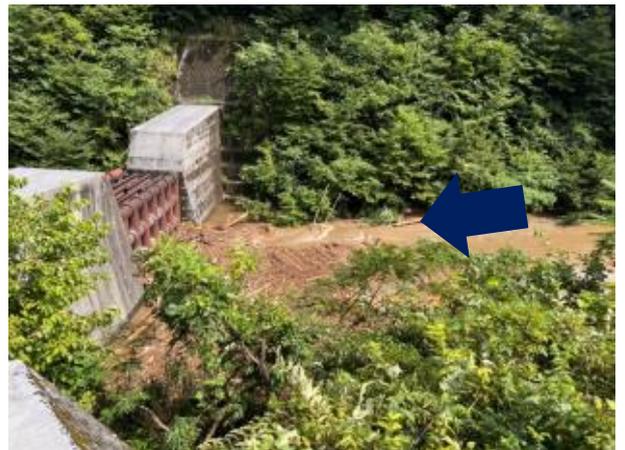
出水後：令和5年8月16日撮影

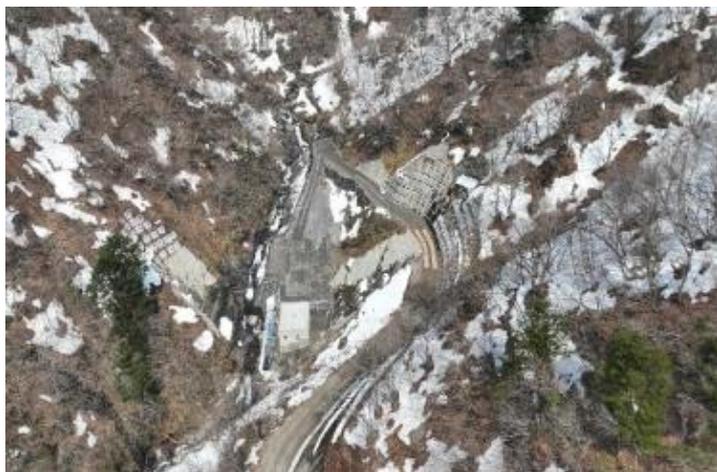
大谷川は、上流域の荒廃が進み不安定土砂が堆積する危険度の高い溪流です。下流には、坂内振興事務所や集落等があります。大谷川第3砂防堰堤は、土砂災害からこれらを守るための施設です。令和7年度（2025年度）は引き続き砂防堰堤の整備を進めます。

施工状況 令和7年3月

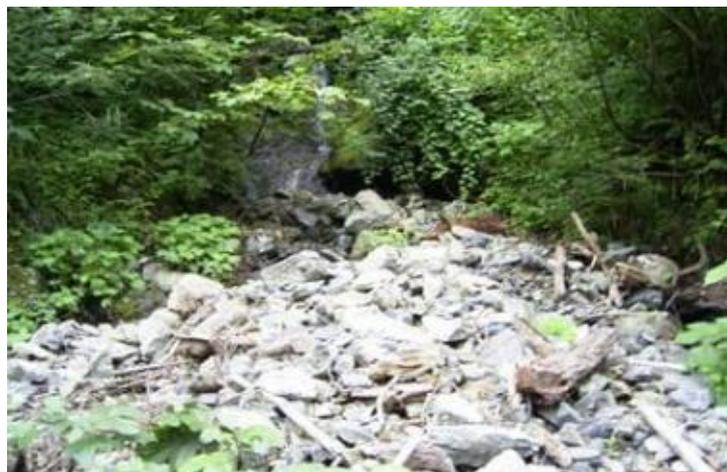
上流部の荒廃状況

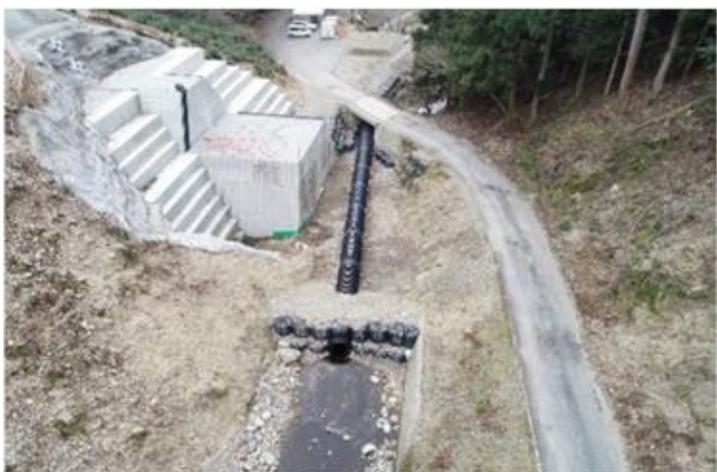
百々之木谷の上流は荒廃が進み、河道には過去からの流出土砂が不安定な状態で堆積している危険度の高い溪流です。令和7年度（2025年度）は引き続き管理用道路の整備を進めます。

施工状況 令和7年3月

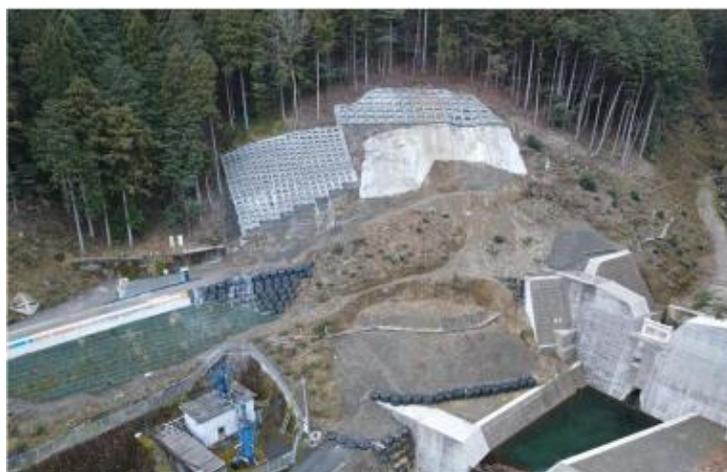
三倉大谷の上流は荒廃が進み、河道には過去からの流出土砂が不安定な状態で堆積している危険度の高い溪流です。令和7年度（2025年度）は引き続き管理用道路と流路工の整備を進めます。

施工状況 令和7年3月

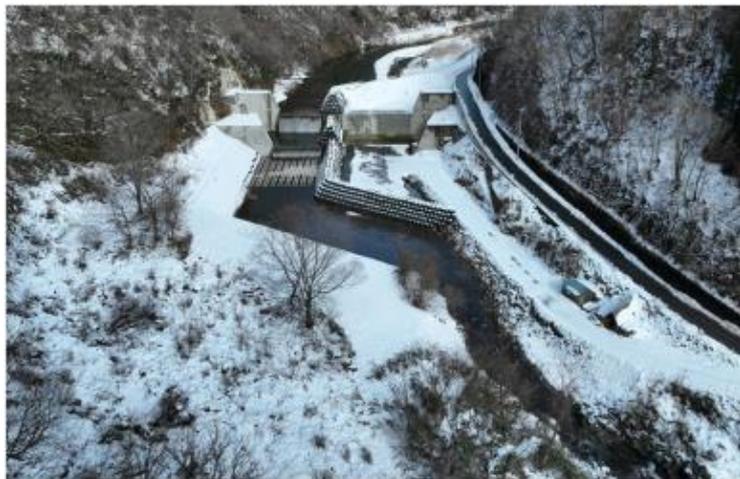
坂内川の土砂流出抑制対策として既設のナンノ谷砂防堰堤1号において、嵩上げ等の改築事業を実施しています。令和7年度（2025年度）は引き続き既設堰堤の改築を進めます。

施工状況 令和7年3月

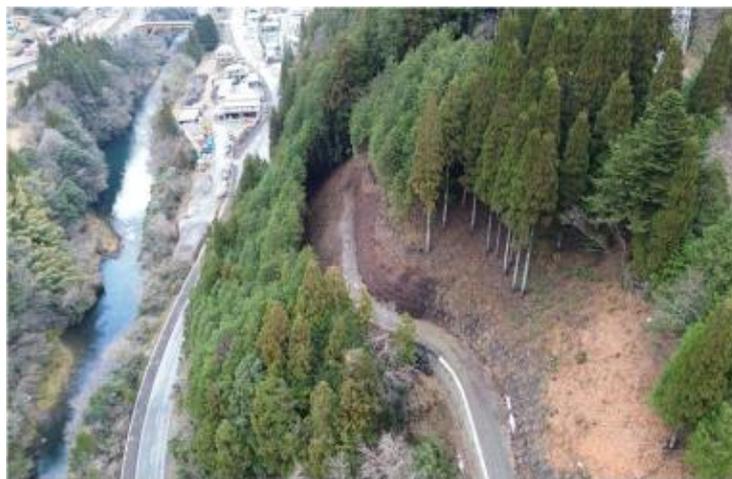
堂洞は、上流は荒廃が進み、河道には過去からの流出土砂が不安定な状態で堆積している危険度の高い溪流です。令和7年度（2025年度）は引き続き砂防堰堤を施工するための工事用道路（完成後は管理用）の整備を進めます。

施工状況 令和7年3月

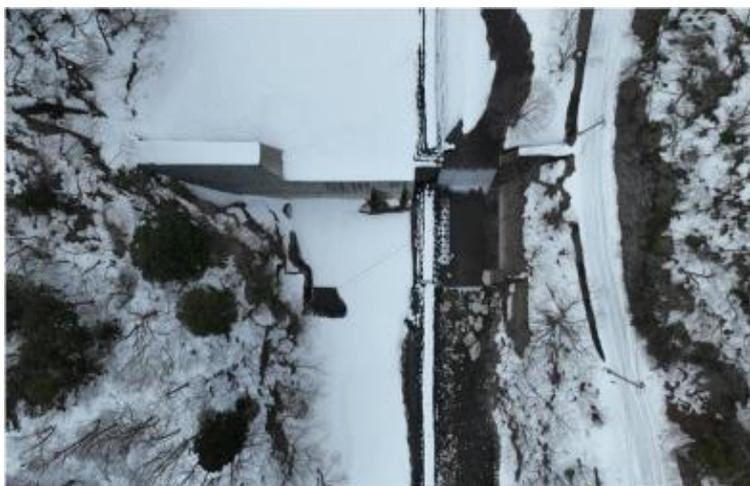
坂内川の土砂流出抑制対策として既設のナンノ谷砂防堰堤2号において、嵩上げ等の改築事業を実施しています。令和7年度（2025年度）は引き続き既設堰堤の改築を進めます。

施工状況 令和7年3月

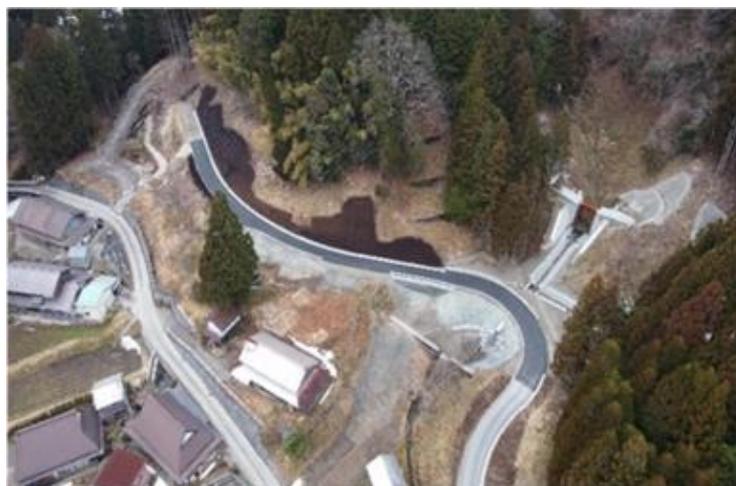
バンタ川の上流は荒廃が進み、河道には過去からの流出土砂が不安定な状態で堆積している危険度の高い溪流です。令和7年度（2025年度）は砂防堰堤を施工するための工事用道路と砂防堰堤の整備に着手します。

施工状況 令和7年3月

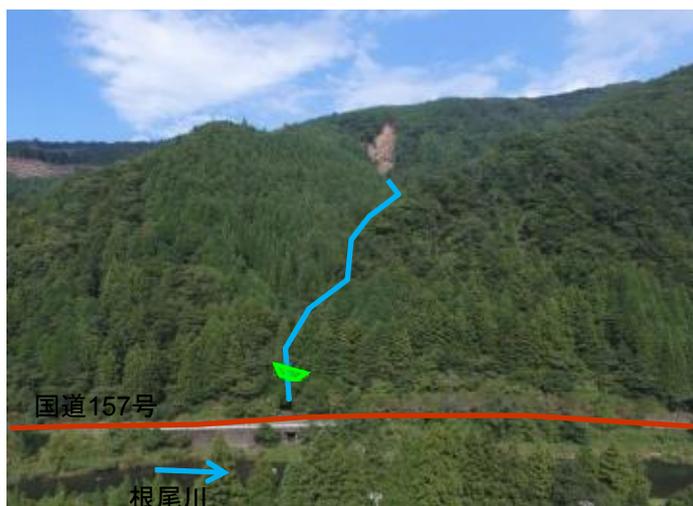
蛇抜谷流域は、不安定な地形・地質によって形成されています。下流には地域の主要交通網である国道157号が存在しており土砂災害に対する安全性を確保するため、令和7年度（2025年度）は砂防堰堤上流の除石を進めます。

根尾川右岸より蛇抜谷を望む

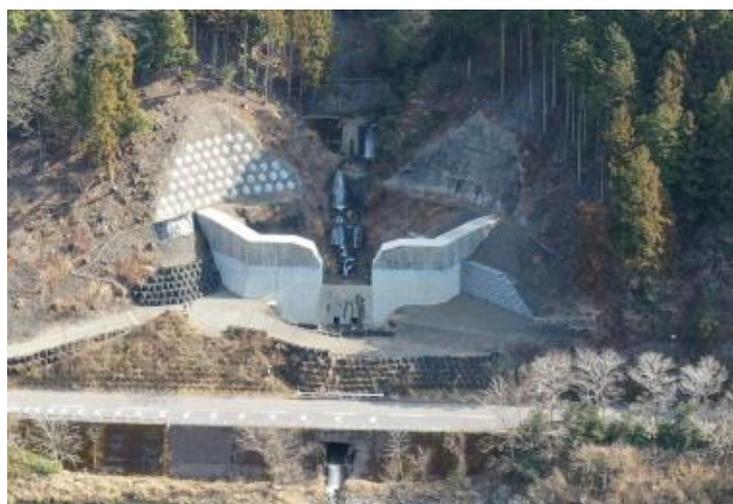
施工状況 令和7年3月

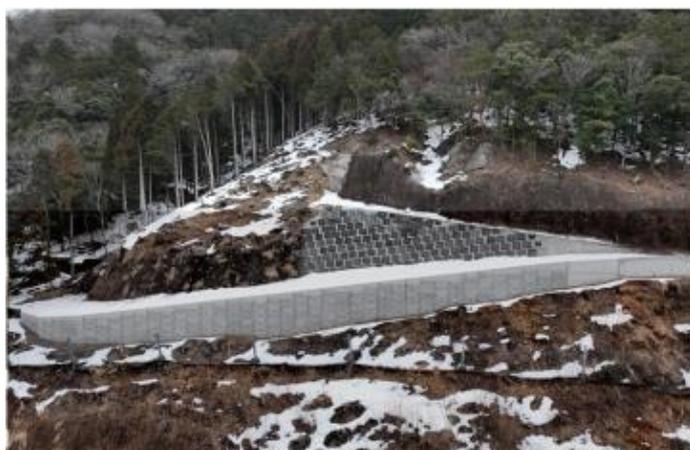
アテガ平谷は、荒廃が進み、河道には過去の流出土砂が不安定な状態で堆積している危険度の高い渓流です。令和7年度（2025年度）から砂防堰堤の整備に着手します。

施工状況 令和7年3月

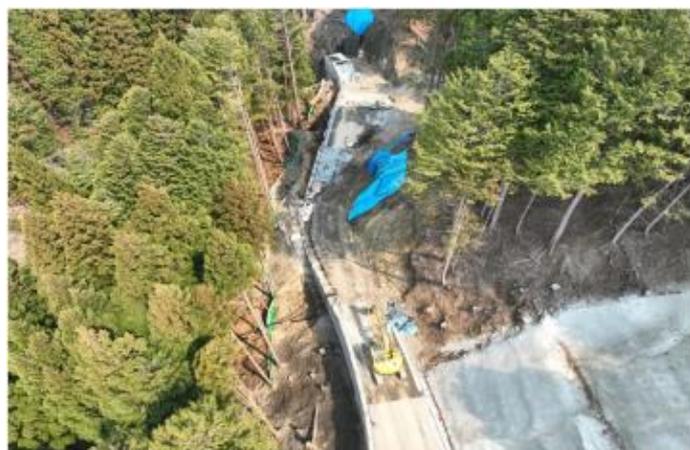
岡谷は、不安定な地質によって形成されており、危険度の高い渓流です。令和7年度（2025年度）は引き続き砂防堰堤を施工するための工事用道路（完成後は管理用）の整備を進めます。

施工状況 令和7年3月末

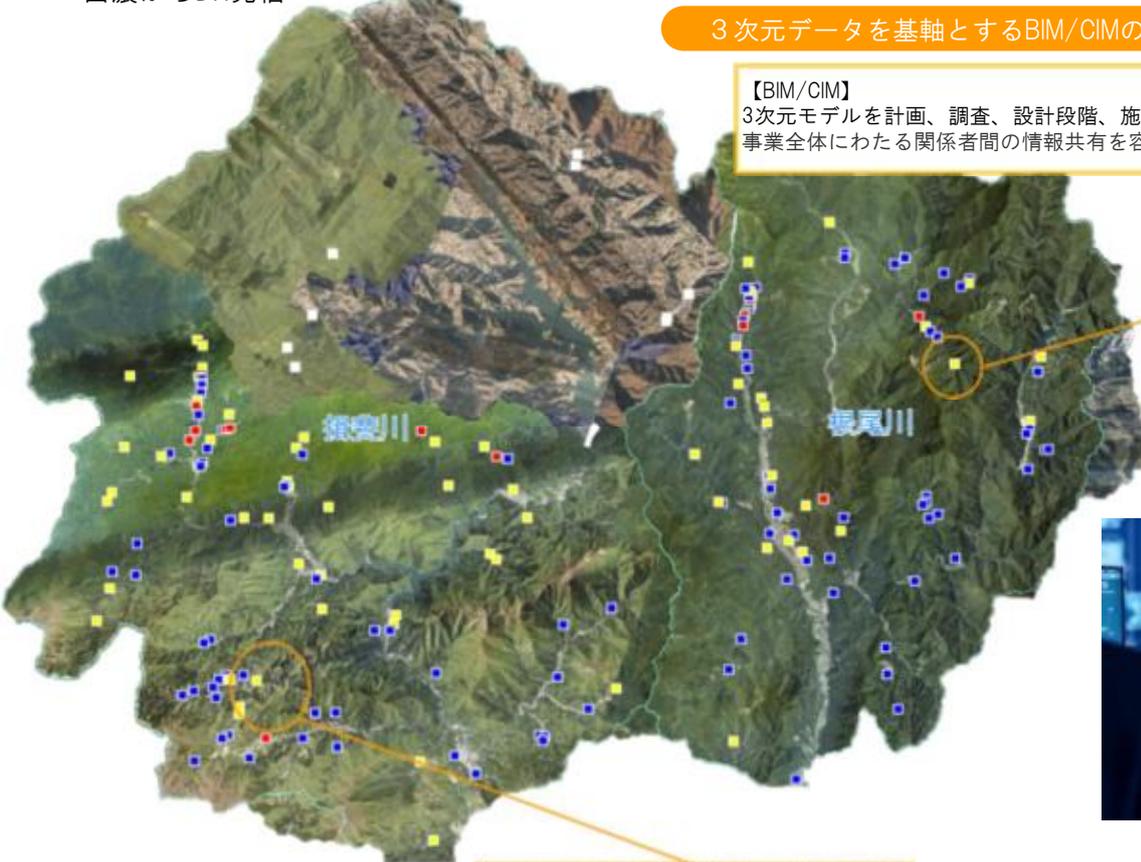
3次元モデルを計画、調査、設計段階、施工、維持管理の各段階において活用
事業全体にわたる関係者間の情報共有を容易にし、建設生産・管理の効率化・高度化

BIM/CIMは、計画、調査、設計段階から3次元モデルを導入することにより、その後の施工、維持管理の各段階においても3次元モデルを連携・発展させて事業全体にわたる関係者間の情報共有を容易にし、一連の建設生産・管理システムの効率化・高度化を図ることを目的としています。

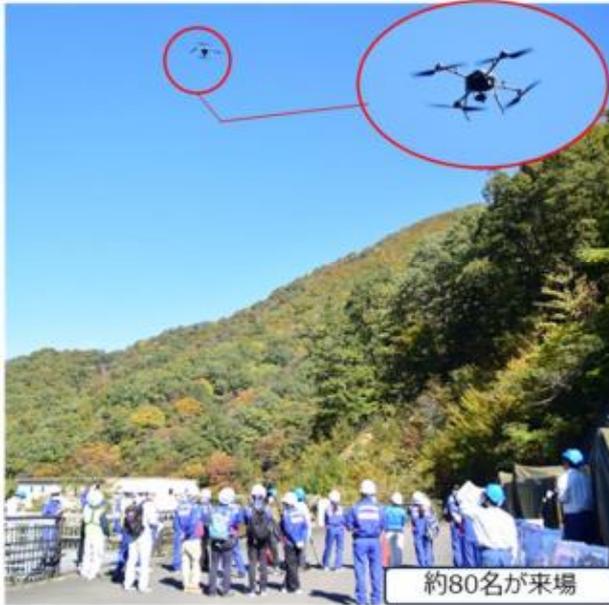
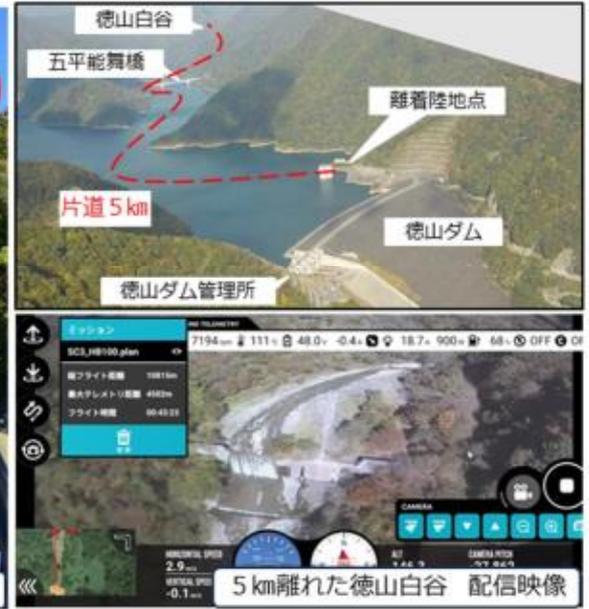
●長時間飛行ドローンによる点検

・約1時間飛行し、5km先の施設や堆砂状況を俯瞰的に確認

- 長時間飛行ドローンによる点検
 - ・約2時間の長時間飛行、往復10km以上の自律飛行・目視外飛行(バル3相当補助者付)を行い、施設の状況を俯瞰的に確認
- 近接撮影ドローンによる点検
 - ・施設に80cm接近し、目視と同等のレベルで摩耗、ひび割れを確認
- 望遠撮影ドローンによる点検
 - ・数百m先から施設状況、堆砂状況を俯瞰的に確認
- 撮影映像のリアルタイム配信
 - ・携帯電話の不感地帯で衛星コンステレーションを活用しリアルタイム配信

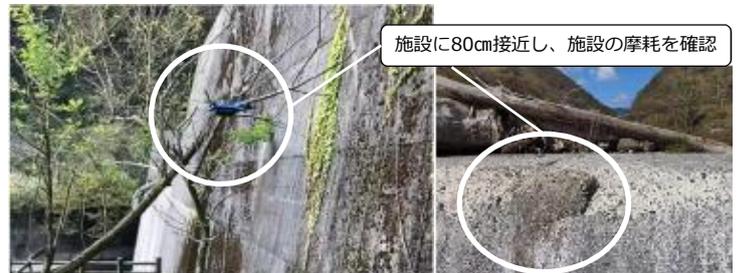
●近接撮影ドローンによる点検

・衝突回避センサーを5m未満に設定し、施設の摩耗、ひび割れを確認
