令和8年度事業概要

国土交通省中部地方整備局
越美山系砂防事務所

事業区域の特性

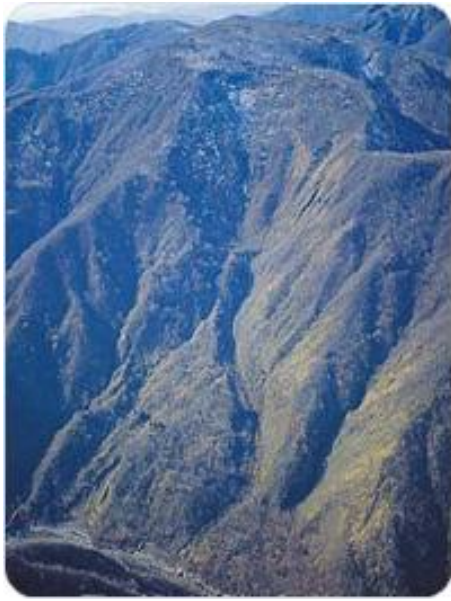
ナンノ谷大崩壊地
明治28年（1895年）

ナンノ谷、徳山白谷、根尾白谷の三大崩壊を踏まえ、河道閉塞等の大規模土砂災害に備えて、ソフト対策及びハード対策を引き続き進める。

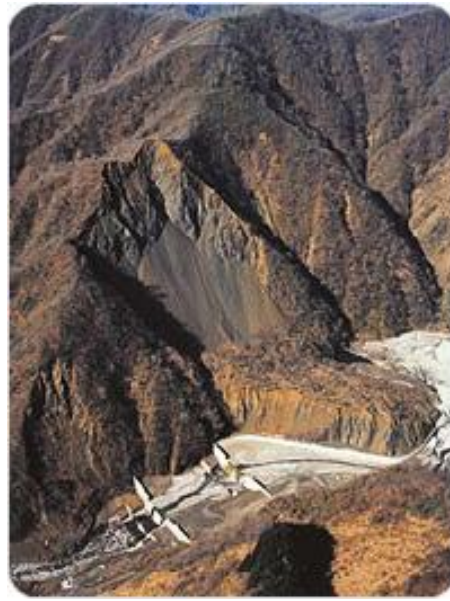
徳山白谷大崩壊地
昭和40年（1965年）

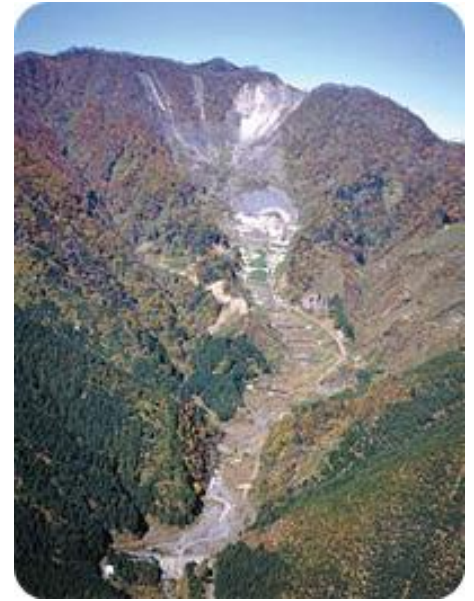
根尾白谷大崩壊地
昭和40年（1965年）

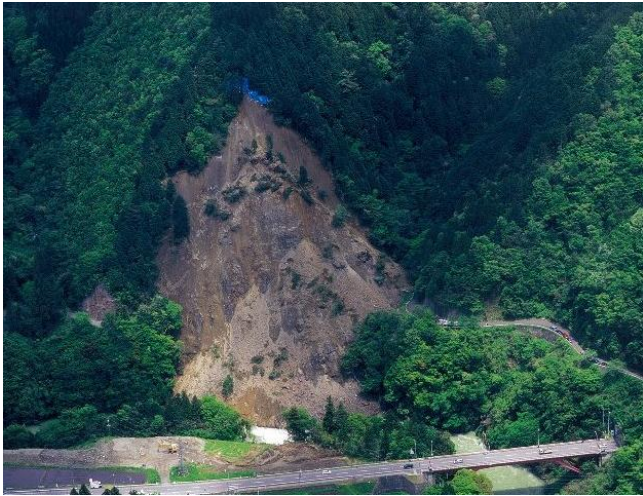
平成18年5月 東横山地すべり
(2006年) (揖斐川町東横山)

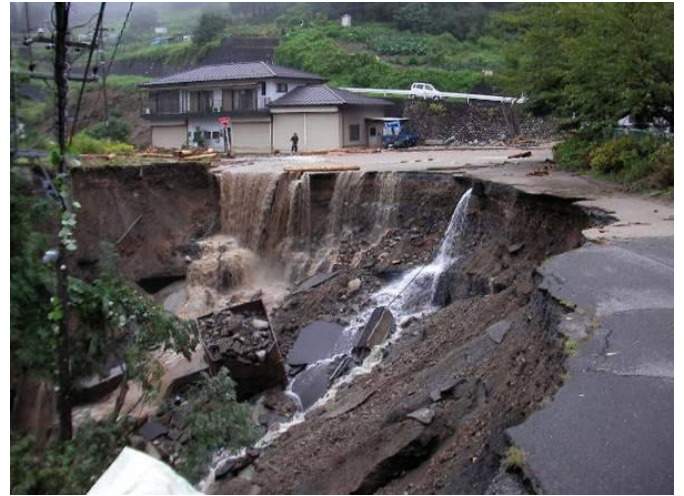
平成20年9月 西濃豪雨 国道303号寸断
(2008年) (揖斐川町東津汲)

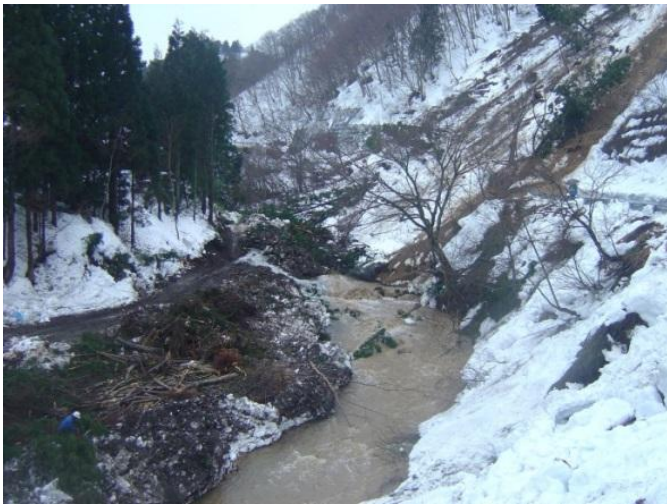
平成22年1月 八草川山腹崩壊
(2010年) (揖斐川町坂内川上)

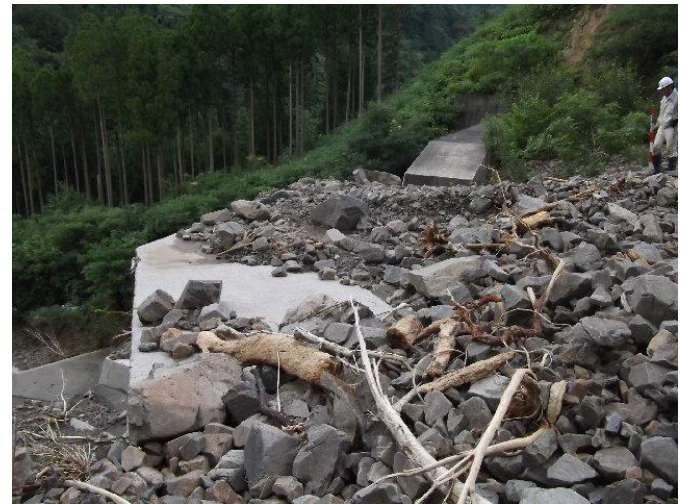
平成23年8月 土石流 (本巣市根尾越波)
(2011年)

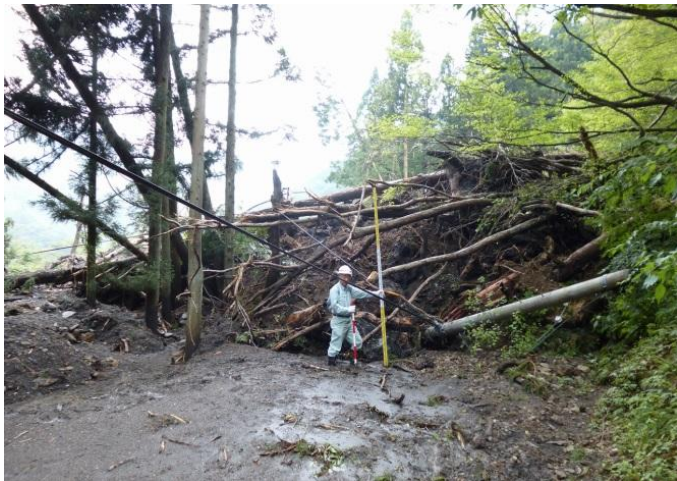
平成26年8月 土石流 国道157号寸断
(2014年) (本巣市根尾大河原)

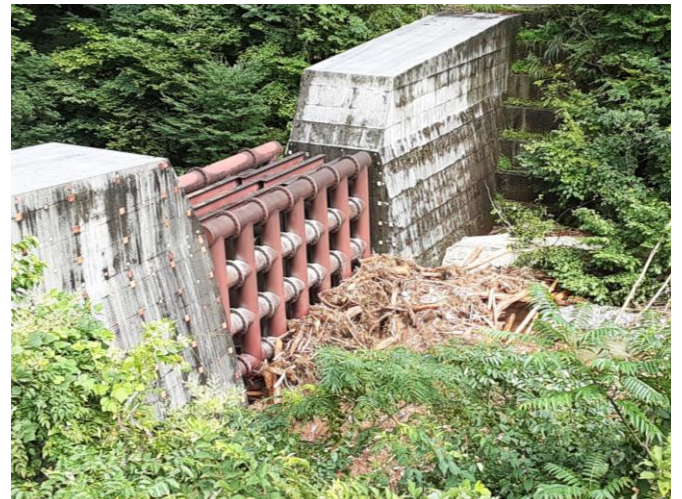
令和5年8月 台風第7号 (瀬戸谷第1砂防堰堤)
(2023年) (揖斐川町日坂)

越美山系砂防事務所管内において令和5年台風第7号の影響により累加雨量約550mmを記録。揖斐川町日坂地区の瀬戸谷第1砂防堰堤が効果を発揮し土砂4,510m³、流木90m³を捕捉。下流への土砂流出を抑制し、集落等への被害を防止しました。(プール約8杯分換算)

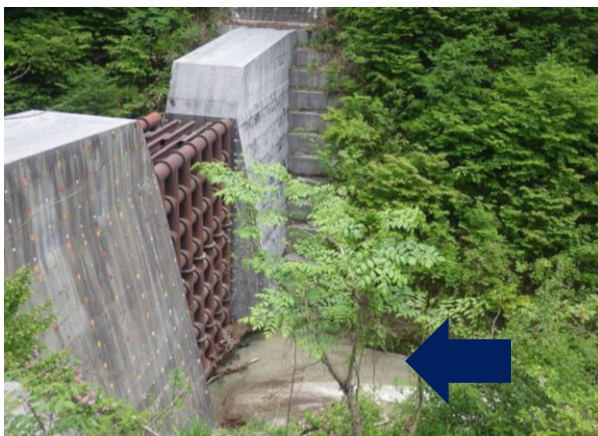
出水前：令和3年6月14日撮影

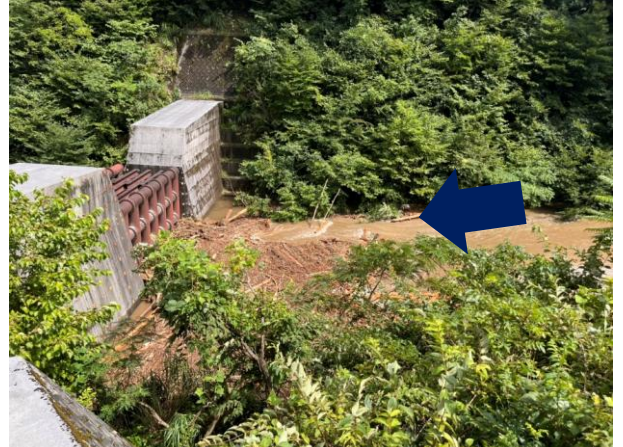
出水後：令和5年8月16日撮影

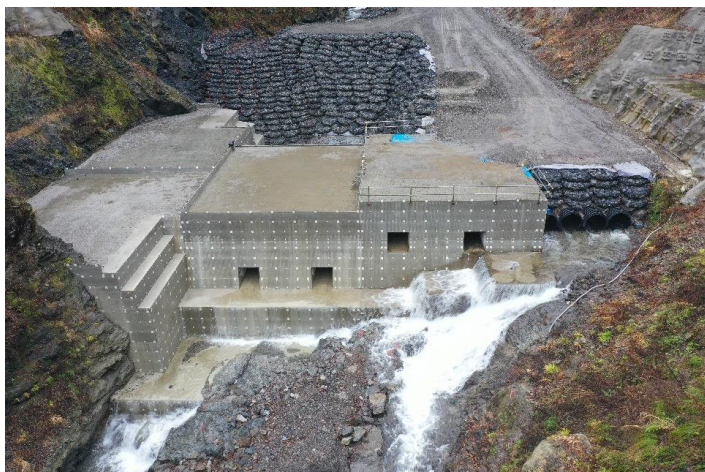
大谷川は、上流域の荒廃が進み不安定土砂が堆積する危険度の高い溪流です。下流には、坂内振興事務所や集落等があります。大谷川第3砂防堰堤は、土砂災害からこれらを守るための施設です。令和8年度（2026年度）は引き続き砂防堰堤の整備を進めます。

施工状況 令和8年3月

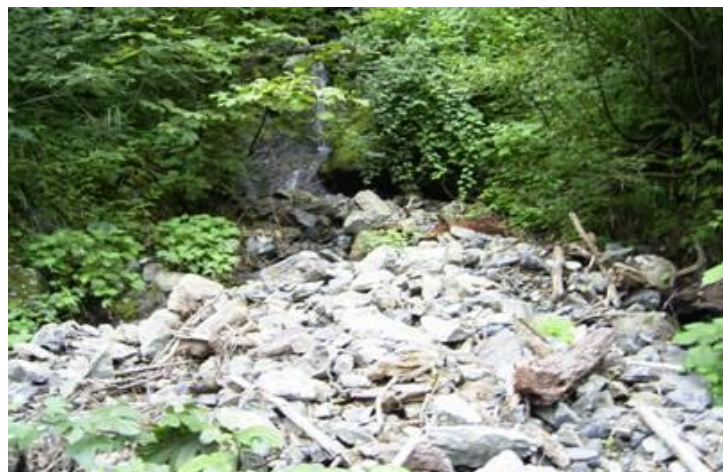
上流部の荒廃状況

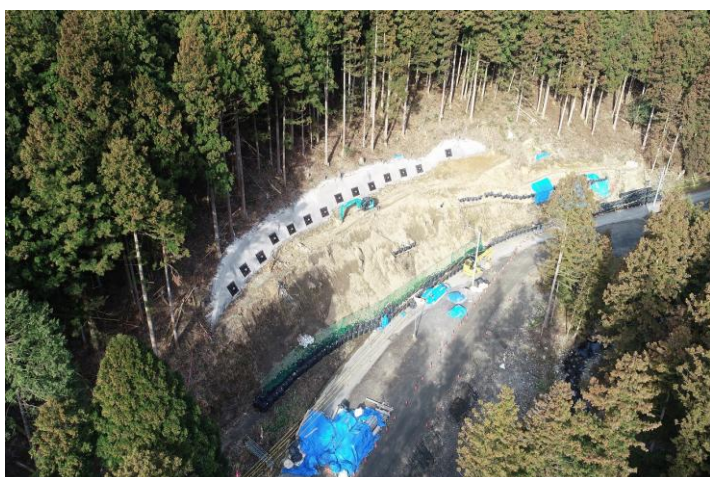
百々之木谷の上流は荒廃が進み、河道には過去からの流出土砂が不安定な状態で堆積している危険度の高い溪流です。令和8年度（2026年度）は砂防堰堤と管理用道路の整備を進めます。

施工状況 令和8年3月

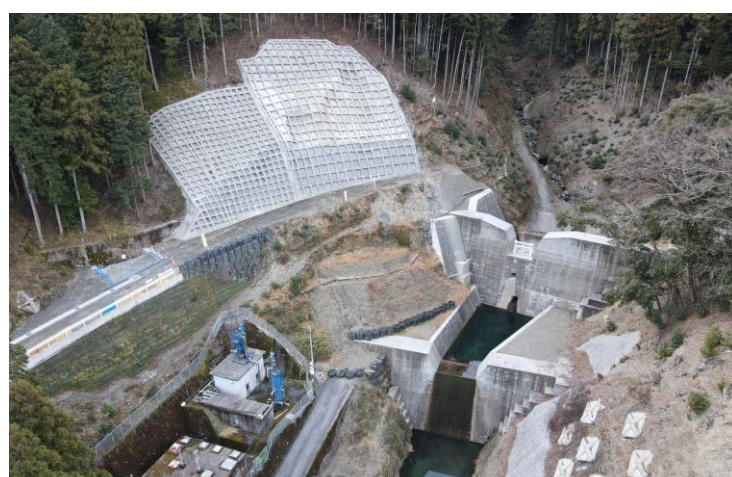
三倉大谷の上流は荒廃が進み、河道には過去からの流出土砂が不安定な状態で堆積している危険度の高い溪流です。令和8年度（2026年度）は引き続き管理用道路と流路工の整備を進めます。

施工状況 令和8年3月

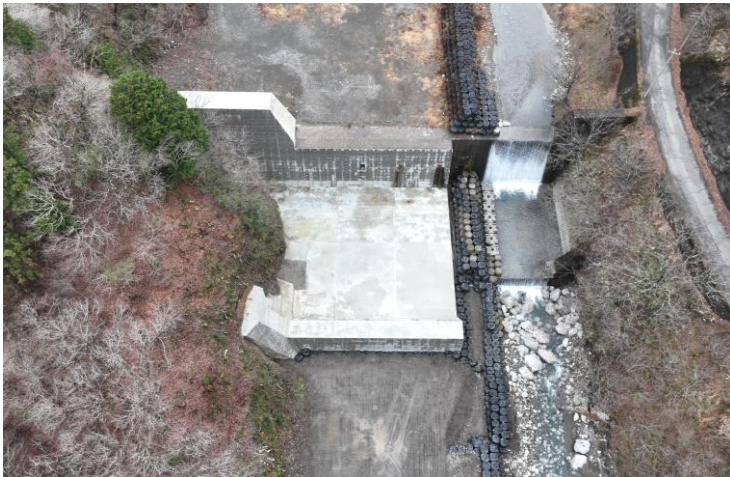
坂内川の土砂流出抑制対策として既設のナンノ谷砂防堰堤2号において、嵩上げ等の改築事業を実施しています。令和8年度（2026年度）は引き続き既設堰堤の改築を進めます。

施工状況 令和8年3月

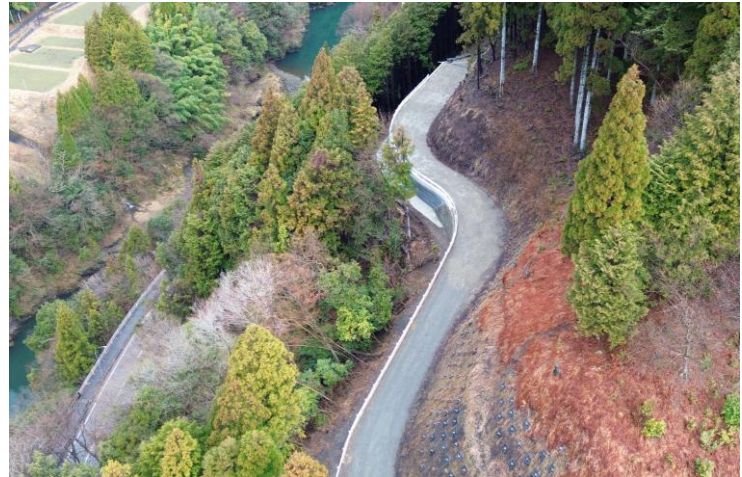
堂洞は、上流は荒廃が進み、河道には過去からの流出土砂が不安定な状態で堆積している危険度の高い渓流です。令和8年度（2026年度）は引き続き砂防堰堤を施工するための工事用道路（完成後は管理用）の整備を進めます。

施工状況 令和8年3月

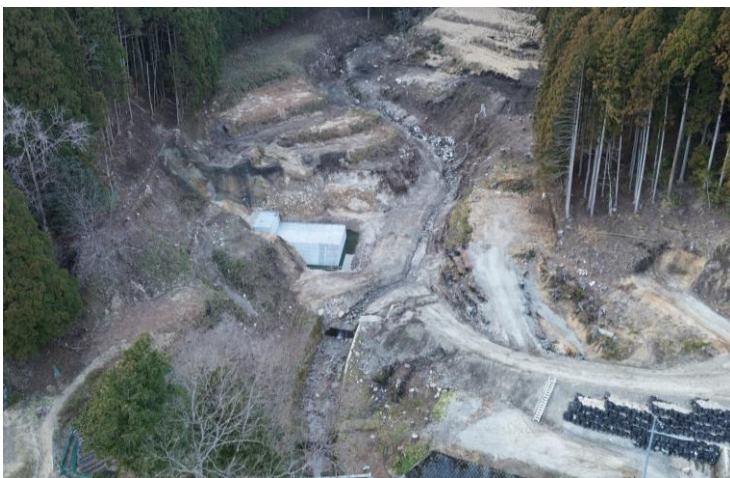
バンタ川の上流は荒廃が進み、河道には過去からの流出土砂が不安定な状態で堆積している危険度の高い渓流です。令和8年度（2026年度）は引き続き砂防堰堤の整備を進めます。

施工状況 令和8年3月

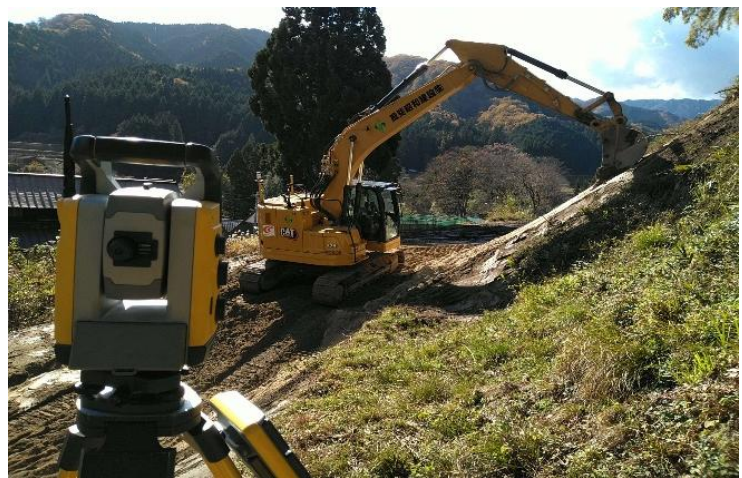
道路土工 ICT掘削状況 令和6年11月

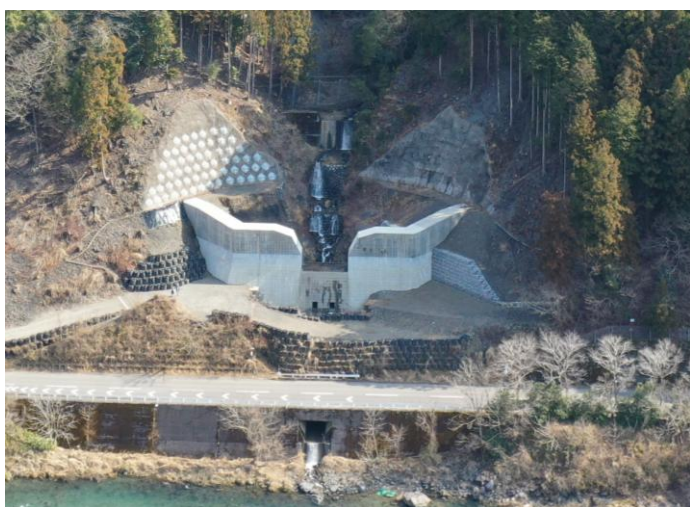
蛇抜谷流域は、不安定な地形・地質によって形成されています。下流には地域の主要交通網である国道157号が存在しており土砂災害に対する安全性を確保するため、令和8年度（2026年度）は砂防堰堤の整備を進めます。

施工状況 令和8年3月

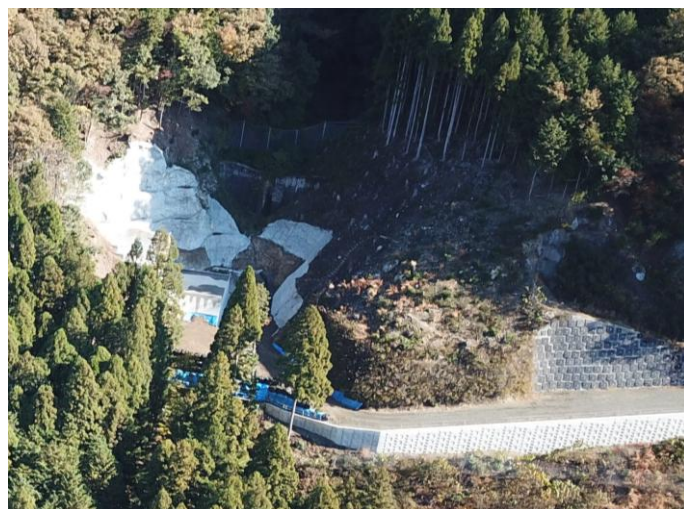
アテガ平谷は、荒廃が進み、河道には過去からの流出土砂が不安定な状態で堆積している危険度の高い渓流です。令和8年度（2026年度）は引き続き砂防堰堤の整備を進めます。

施工状況 令和8年3月

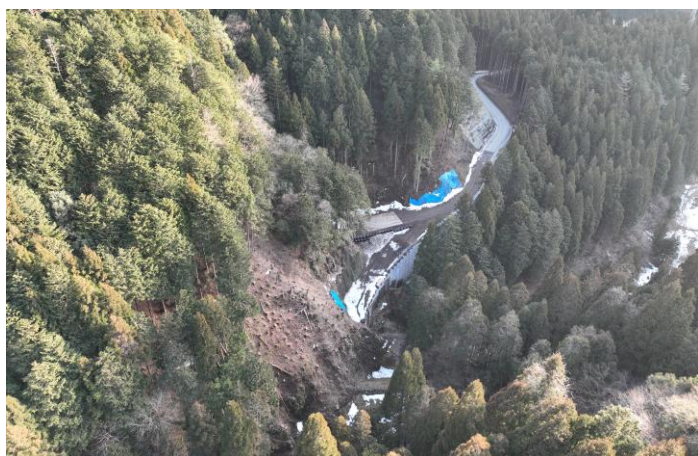
岡谷は、不安定な地質によって形成されており、危険度の高い渓流です。令和8年度（2026年度）は引き続き砂防堰堤を施工するための工事用道路（完成後は管理用）の整備を進めます。

施工状況 令和8年3月

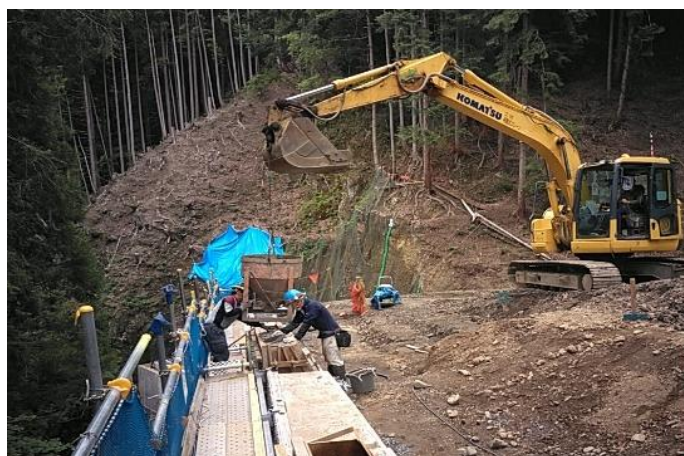
擁壁工 笠コンクリート打設状況 令和7年5月

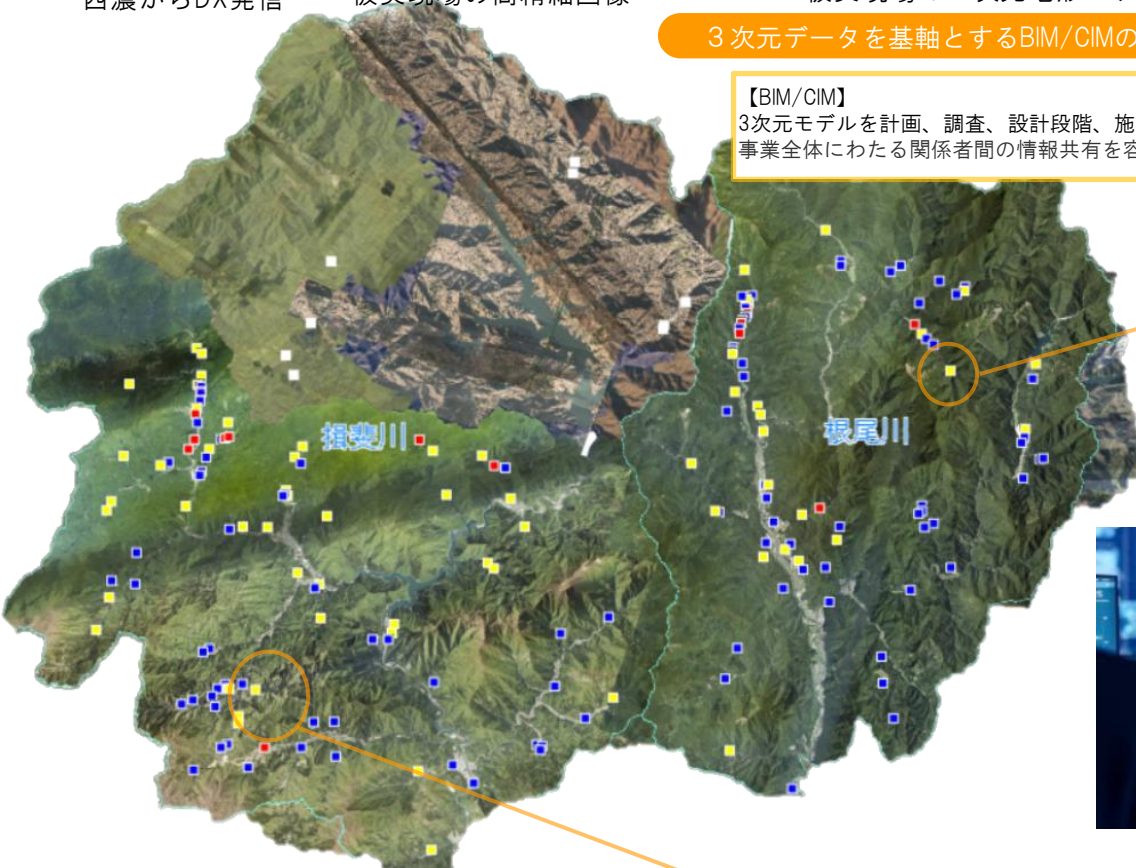
施設配置計画・設計

3次元モデルを計画、調査、設計段階、施工、維持管理の各段階において活用
事業全体にわたる関係者間の情報共有を容易にし、建設生産・管理の効率化・高度化

BIM/CIMは、計画、調査、設計段階から3次元モデルを導入することにより、その後の施工、維持管理の各段階においても3次元モデルを連携・発展させて事業全体にわたる関係者間の情報共有を容易にし、一連の建設生産・管理システムの効率化・高度化を図ることを目的としています。

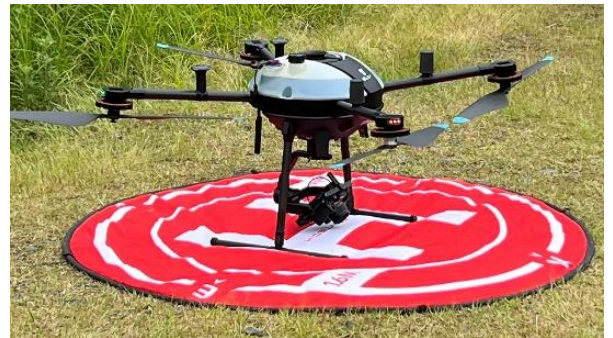
小型の発電機を搭載し、内蔵バッテリーを充電しながら飛行するハイブリッドドローン

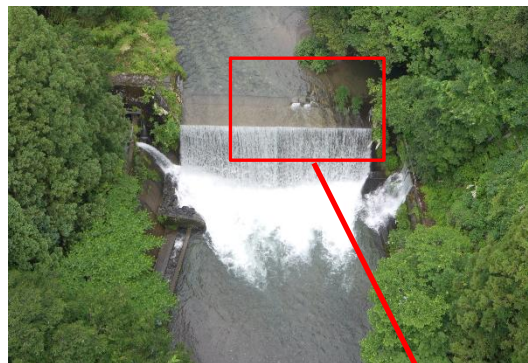
4Kカメラの画像から土砂や流木の堆積状況、砂防堰堤の変状等の有無を確認（サガド砂防堰堤）

- ・機体の魚眼カメラによって、飛行経路下に歩行者がいらないか、安全が確認できた
 →LTE通信では、4Kカメラの画像は通信回線に負荷がかかり、リアルタイムで配信できないのが課題
- ・砂防堰堤上流の土砂や流木の堆積状況、砂防堰堤の変状等の初動の点検が実施できた
 →経年的な摩耗状況の変化等を把握するためには、カメラの仕様、飛行高度や向きなど、引き続き分析検討が必要

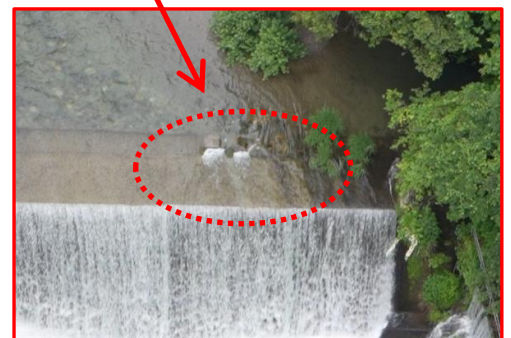
画像を拡大することで、水通し部の損傷（摩耗）を確認
