平成24年 6月 5日
国土交通省中部地方整備局
越美山系砂防事務所

本巢市と越波谷合同現地調査を実施 ～ 平成23年8月土石流発生箇所の合同現地調査 ～

本巢市と越波谷合同現地調査を実施

本巢市・越美山系砂防事務所

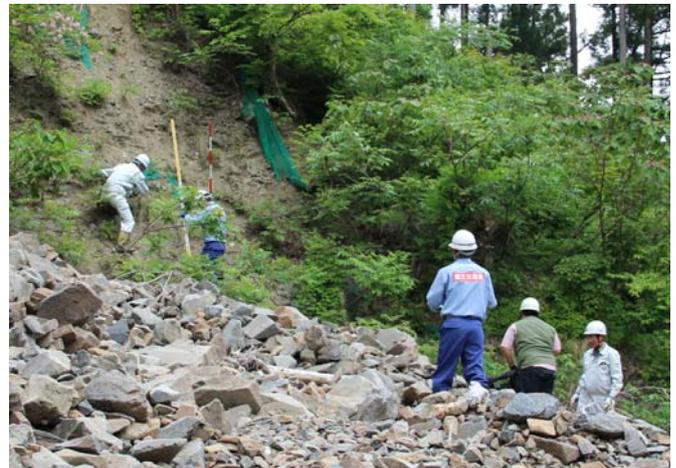
本巢市、国土交通省職員による法面調査の様子

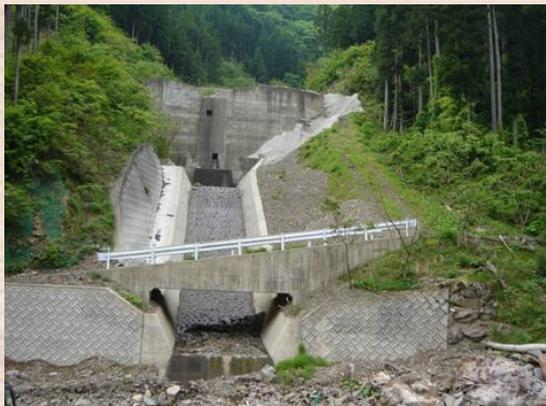
越波谷第3砂防堰堤

昨年越波谷で発生した土石流については、越波谷に当事務所が設置した越波谷第3砂防堰堤により土石流本体については捕捉しましたが、後続流等が堰堤の袖部を越流し下流の山腹を一部浸食するとともに、本巢市が管理する林道にも被害をもたらしました。

越波谷第3砂防堰堤の応急復旧工事はすでに完了しています。被災した林道については、現在本巢市により復旧工事を実施しているところです。林道の復旧工事完了後に越波谷第3砂防堰堤の本復旧工事を行う予定をしています。

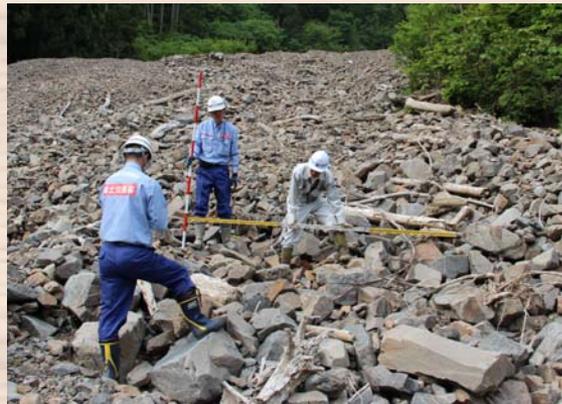
今回の調査において、越波谷第3砂防堰堤の堆砂敷には不安定土砂が厚く堆積し、上流部の崩壊地は昨年豪雨で上流に新たな崩壊が発生しており、引き続き土砂の供給が懸念されるため、土砂災害発生の危険性が高い状態が継続していることを確認しました。今後も、本巢市と当事務所が連携して監視を継続し、土石流発生による被害の防止を図るため警戒にあたることとしました。（詳細は別添資料参照）

越波谷第3砂防堰堤 堆砂状況

なお、今回の合同現地調査に先立ち実施した管内の砂防施設等170基を対象とした点検を実施した結果、前年度の点検結果と比較し、特段の変状は見られませんでした。点検の結果、堆砂敷には不安定土砂が厚く堆積しており、上流部の崩壊地は昨年の豪雨で上流に新たな崩壊が発生して、引き続き土砂の供給が懸念されるため、土砂災害発生の危険性が高い状態が継続していることを確認しました。また、梅雨の時期を迎え土石流の発生の可能性が高まるため、現在本巢市が実施している林道復旧工事にあたっては、作業員等が土石流の被害に遭わないよう充分注意が必要であることを確認しました。

今後も、本巢市と当事務所が連携して監視を継続し、土石流発生による被害の防止を図るため警戒にあたることとしました。

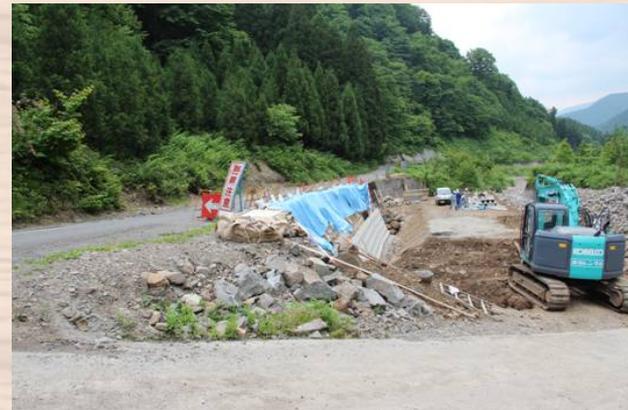
林道復旧工事の状況
