From Ibigawa S A B O

【台風4号】越美砂防管内では被害なし

各現場は被害防止へ事前準備

台風通過後施設点検を実施

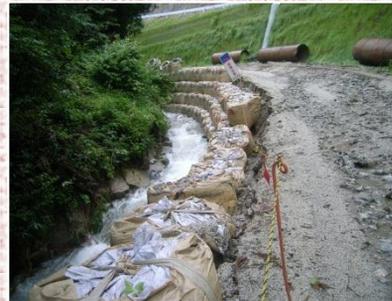
そんな中で、当事務所管内で最も雨量が多かった瀬戸谷【揖斐川町日坂】では、仮設用に積んだ大型土嚢が一部洗掘を受け崩れましたが、大型土嚢は現場内に留まり下流へ流出することはありませんでした。また、東前の谷【揖斐川町鶴見(つるみ)】では、工事現場に向かう林道を雨水が走り土砂が流出するなどの被害が確認されました。

大型土嚢の洗掘
(瀬戸谷)

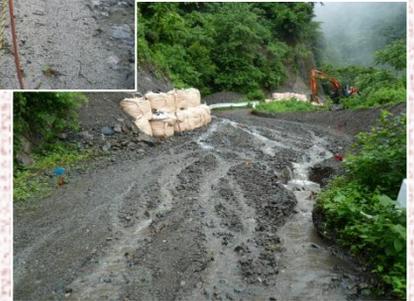
林道の土砂流出
(東前の谷)

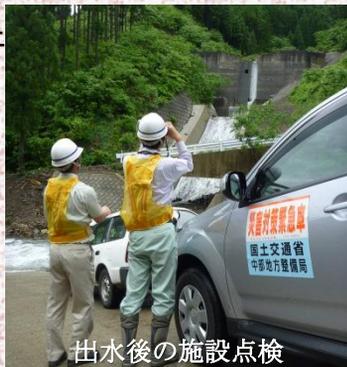
点検では、「豪雨により土石流等が発生していないか」また、「出水により砂防施設が洗掘等による被害を受けていないか」などを確認するため、2班の体制により巡視点検を行いました。

点検の結果、土石流の発生や施設の異常について確認されませんでした。

出水後の施設点検

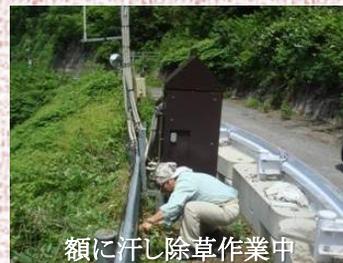
額に汗し除草作業中

目視点検の結果では補修が必要な損傷等はありませんでした。しかし、雑草の繁殖がひどく緊急時等の使用に支障となるため、除草作業を併せて実施しました。
