断層破碎帯が現れる =大蔵谷=

大蔵谷(おぞうだに)第1砂防堰堤道路工事【揖斐川町榎原(かしはら)地先】では、現在、既設林道の付け替え工事を行っています。(施工:(株)久保田工務店)

発行 国土交通省中部地方整備局
越美山系砂防事務所 揖斐川砂防出張所
〒501-0619 岐阜県揖斐郡揖斐川町三輪2303-3
Tel: 0585-22-3526 Fax: 0585-22-6626
E-mail: ibigawa-sabo@beach.ocn.ne.jp

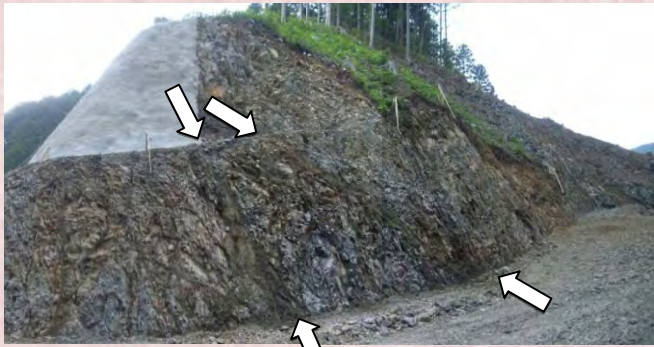
施工箇所の付近には谷汲断層が通っているといわれています。この断層の影響と思われる断層破碎帯が、工事箇所の切り土面にも確認されました。

断層破碎帯は岩盤が揉まれた状態で、破碎が進行すると粘土のような細粒物質で充填されたようになります。

上の写真の矢印の方向に断層破碎帯が通っており、粘土化した細粒分の層が黒っぽく見えます。また、岩盤も大きな力で破碎されており、無数の亀裂が入り角礫化している様子がうかがえます。

大蔵谷の現場では、付け替え林道の安全性を確保するために、脆くなった法面を補強しながら工事を進めています。

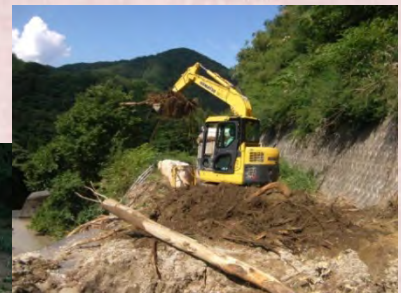
倒木は切断して搬出

貝月谷管理用道路に堆積した崩壊土砂を撤去

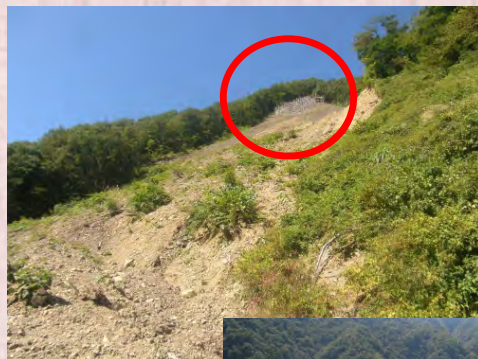
現在は、崩壊箇所の最上部の施工を行っています。地上100m以上の場所に足場を組んで、斜面を安定させるために鉄筋を挿入しています。

下から見上げると作業現場は遙かかかた

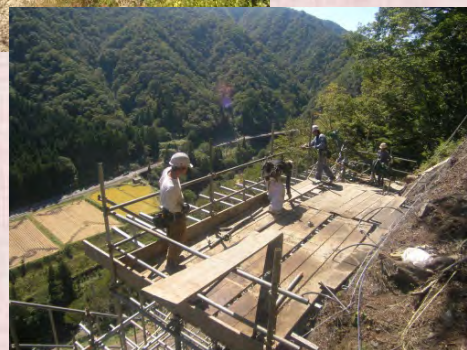
安全な作業を行うための足場を設置するのにも一苦労

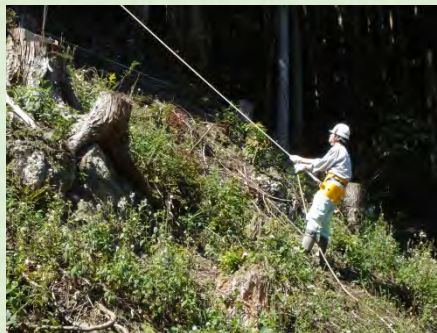
宇津志谷の現場で親綱1本を頼りに急斜面を移動

今年度の当出張所管内の工事は、山腹工や斜面对策を行う工事が多くあり、出張所の職員も検査等で斜面を登る必要があります。安全に確認作業を行うために、ロリップ付安全帯の使用法を習得するための訓練を実施しました。
