メタルロード工法を採用 =大谷川=

冬期休止へ =八草川=

法面工終了間近 =宇津志谷=

難解地盤を克服 =内谷=

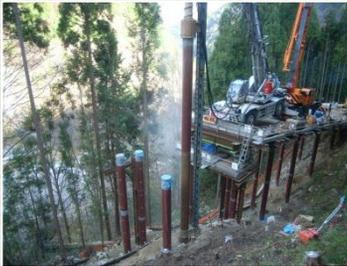
今年度の施工を行う箇所は急峻な地形の箇所ので、斜面の切土や盛土による従来の工法では施工できないため、メタルロード工法を当事務所で初めて採用しています。

メタルロードの施工状況
写真提供: 多治見砂防国道事務所

揖斐川町坂内広瀬(さかうちひろせ)地先の大谷川(おおたにがわ)において、大谷川第3砂防堰堤を設置するために必要な工事用道路の平成24年度工事(工事延長 L=86.3m)に着手します。工事は平成25年12月末までの2ヶ年で行い、施工は(株)久保田工務店が行います。

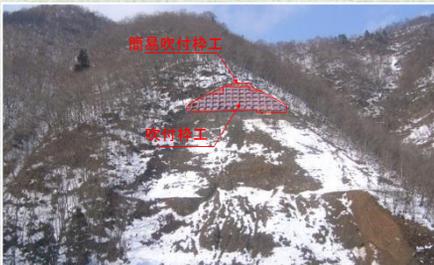
揖斐川町坂内川上(さかうちかわかみ)地先で工を進めていた八草川(はっそうがわ)山腹工事(施工: (株)久保田工務店)において、崩壊地に緑を復元する工事を行ってきましたが、今年度予定していた工事が完了し、豪雪地帯のため中断期間に入りました。工事の再開は4月からの予定です。

施工完了箇所
(H24.12末現在)

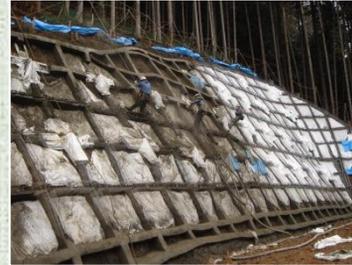
本巢市根尾宇津志(ねおうつし)地先で工を進める宇津志谷第1砂防堰堤工事(施工: 杉山建設(株))では、補償となる水道施設を設置するための法面対策が最終段階です。グランドアンカー工が終了し現在法枠工の施工中です。

法枠工の施工状況

今後は、水道施設本体の施工へと移ります。

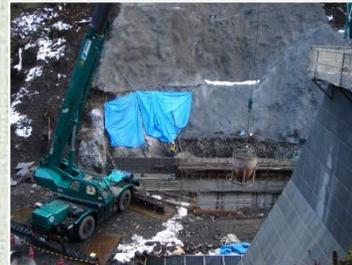
揖斐川町外津汲(とつくみ)地先で工を進める外津汲内谷(うちだに)第1砂防堰堤工事(施工: (株)所組)は、地質が複雑で難航していた堰堤右岸側の掘削が終了し、堰堤本体工のコンクリート打設を再開することが出来ました。

コンクリート打設状況

今後は、右岸側の4リフトを打設が完了した後、仮設水路を転流し中央の透過部の施工へと移ります。

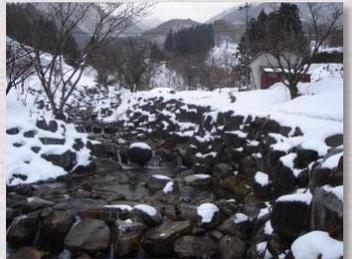
スキー場の中を流れる貝月谷には、土砂災害からスキー場の施設等を守るため「貝月谷渓流保全工」が整備されており、景観に配慮し自然石を利用しています。揖斐高原スキー場を訪れた際は是非一度ご覧下さい。
