国土交通省 富士砂防事務所

富士山大沢崩れで小規模な土石流を確認

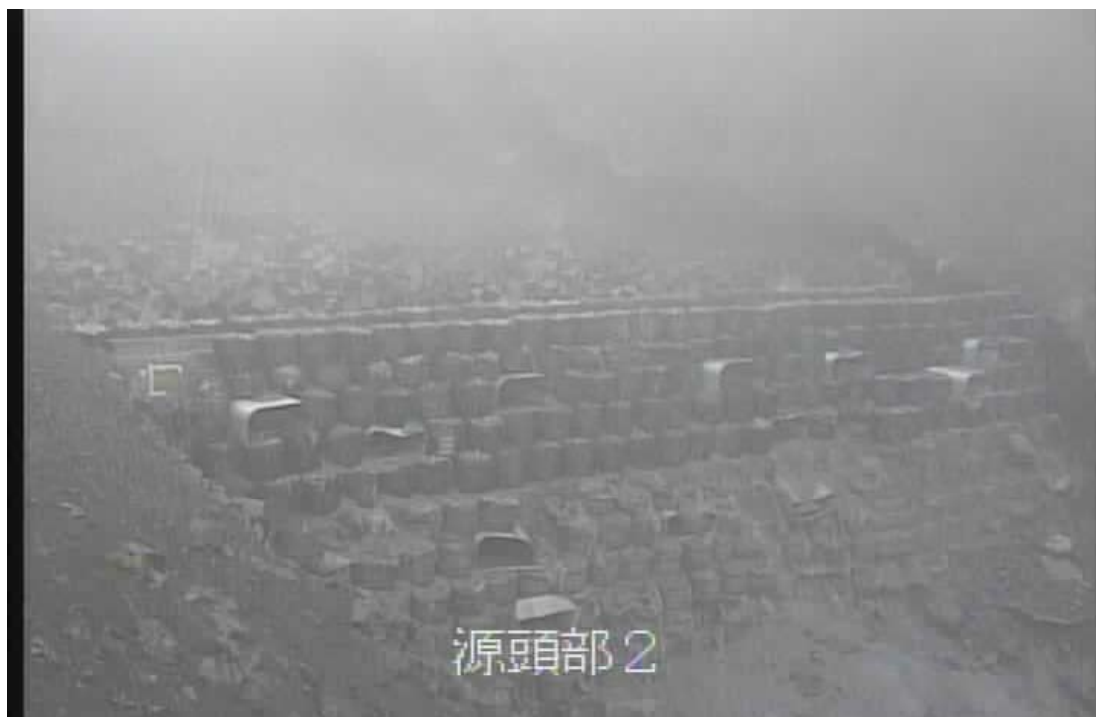
平成21年 11月14日 8:05

平成21年11月14日午前9時40分頃、富士山大沢崩れの源頭部工事現場(標高約2,100m)において、小規模な土石流が発生しました。

大沢崩れ下流の大滝地点(標高約1,500m)に、富士砂防事務所が設置しているワイヤーセンサーが切断(10時15分)されたことを受け、源頭部のカメラで確認しました。大滝地点の下流、岩樋地点(標高約900m)へ到達している状況は見られず、一般への被害は無いようです。
