令和7年度 事業概要

国土交通省 中部地方整備局
富士砂防事務所

富士砂防事務所の事業

■富士山火山砂防事業～富士山の土砂災害を防ぐハード対策～

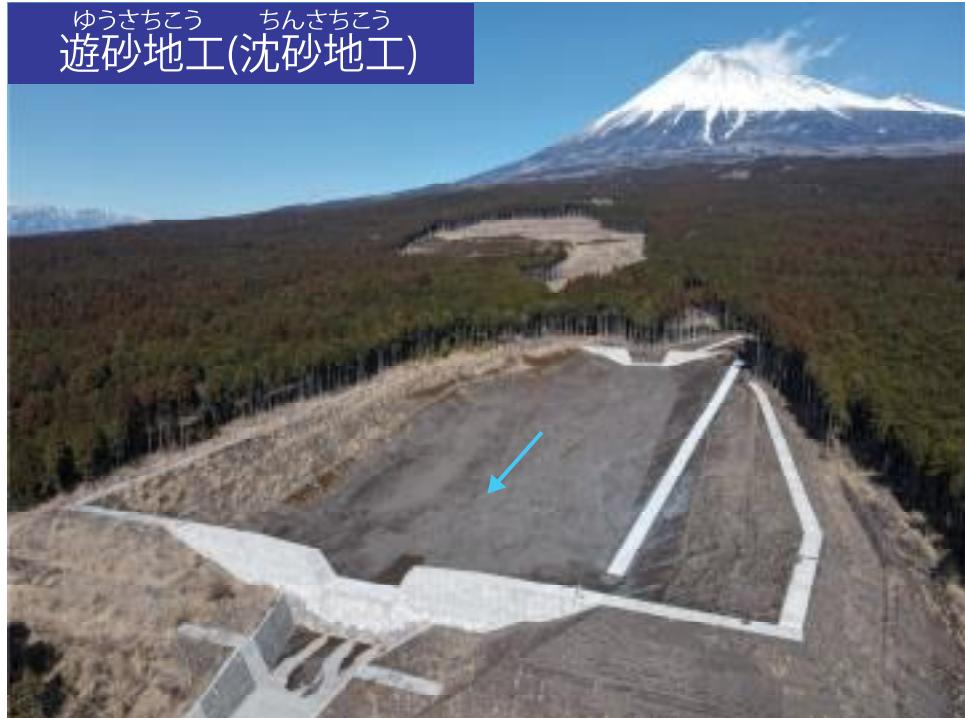
砂沢上流遊砂地工(令和3年度完成)

■土石流の流れを広くすることで勢いを弱め堆積させます。富士山の野渓は谷が狭く浅いため、地形を掘り込むなどして、遊砂地工(沈砂地工)を設置しています。現在、猪ノ窪川、大沢川、足取川、風祭川、弓沢川、凡夫川に設置しています。

※遊砂地工、沈砂地工の機能・目的は同じで、見た目もよく似ていますが、土石流を堆積させる空間を、砂防えん堤工と導流堤等の組み合わせで確保する施設を遊砂地工、地形を掘り込んで確保する施設を沈砂地工と呼びます。

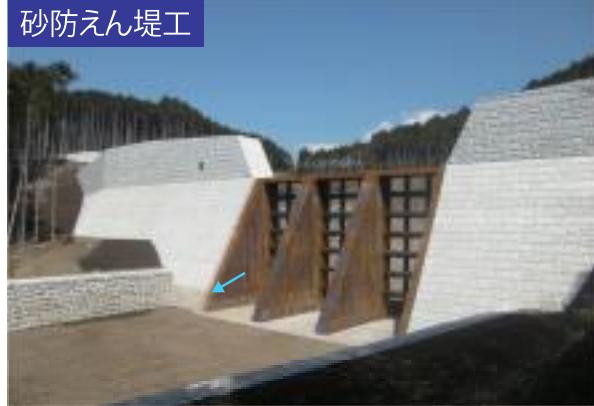
千束第5砂防えん堤工

■土石流とともに流出する立木も捕捉し、河床や渓岸の侵食を防ぐとともに、多量の土砂が下流に一気に流れないように調節します。

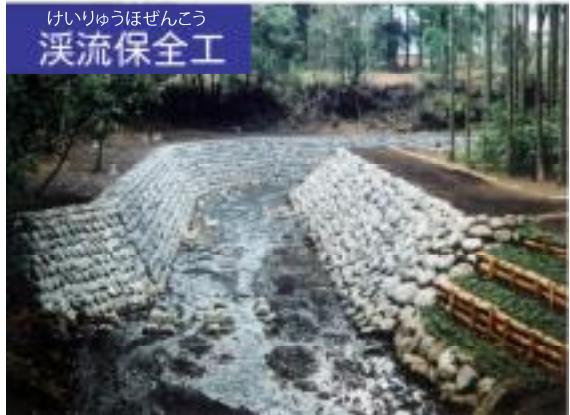
大久保沢溪流保全工

■溪流において、水流あるいは流路の湾曲によって水衝部となるところの渓岸崩壊防止や渓床を安定させて縦侵食防止します。本来の河道を生かし、必要な箇所のみ渓岸を補強し、樹林により斜面の安定を図るなど自然景観や環境に配慮した工法を用いています。

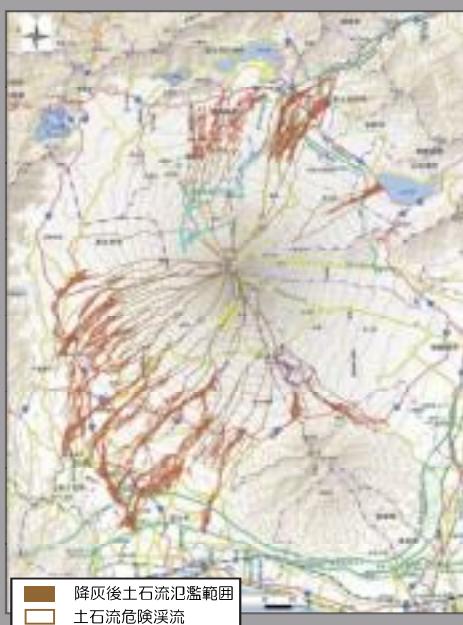
富士山降灰後の土石流による想定範囲

小規模噴火 (1,000万m³DRE) によって、噴火後10年間繰り返し発生する土石流

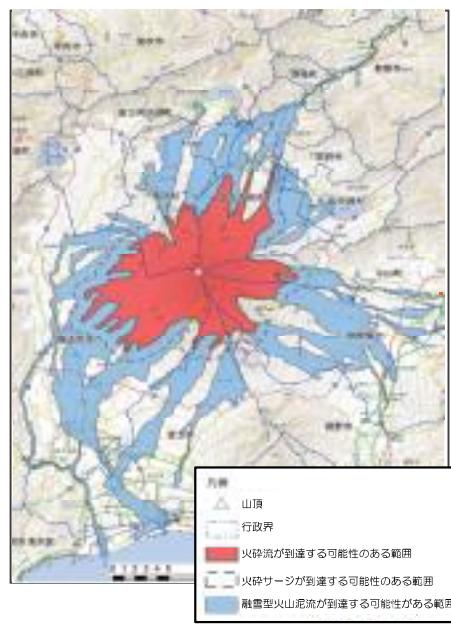
富士山融雪型火山泥流による想定範囲

滝沢火砕流規模 (1,000万m³)
(注) 一度の噴火で、ここに塗られた範囲の全てに火砕流、火砕サージ及び融雪型火山泥流の危険が生じるわけではありません。

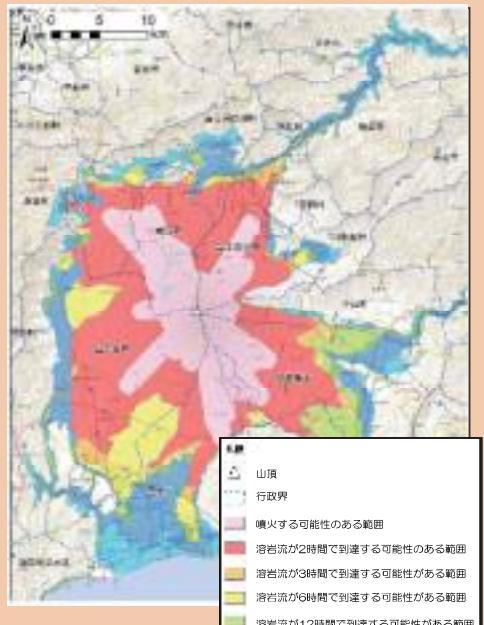
富士山溶岩流による想定範囲

(注) 一度の噴火で、ここに塗られた範囲の全てに溶岩流の危険が生じるわけではありません。

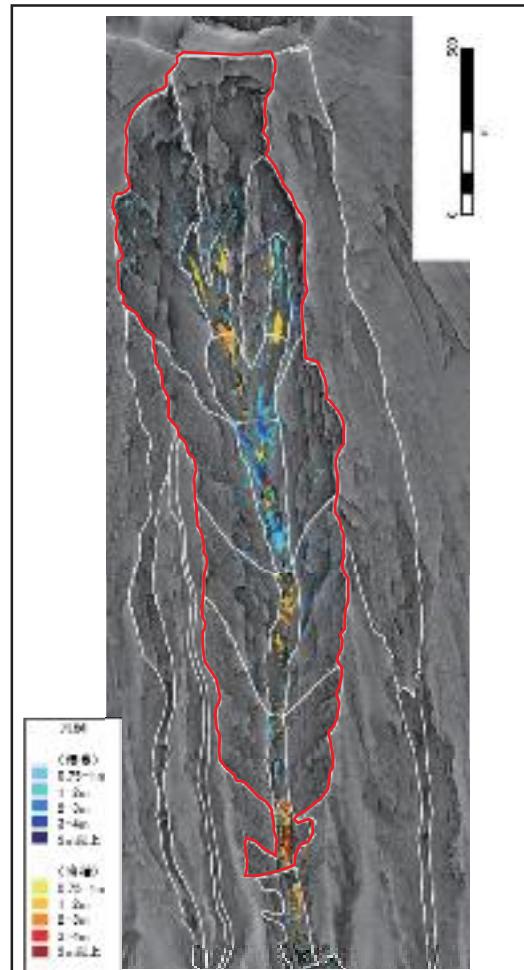
地形変動量（令和5年と令和6年分の比較）

大沢崩れは現在でも活発に崩壊が進んでいます。変化が激しいところは標高3,200m～3,500mの両岸で、標高3,400mの左岸では、観測期間の昭和45年からの55年間で崖線が40mから50m後退して、源頭部谷底にはその崩壊土砂が堆積します。

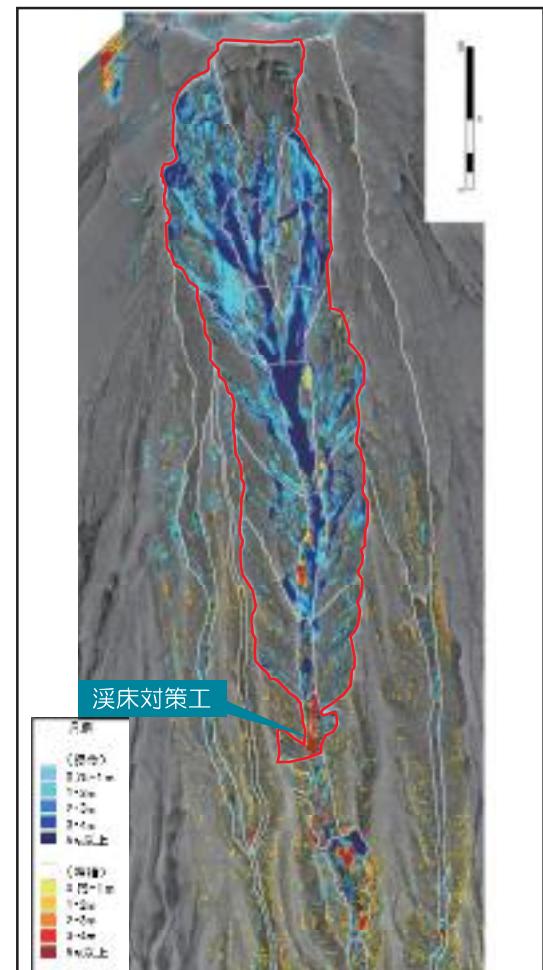
地形変動量
(平成19年から令和6年(17年間)までの変動量)

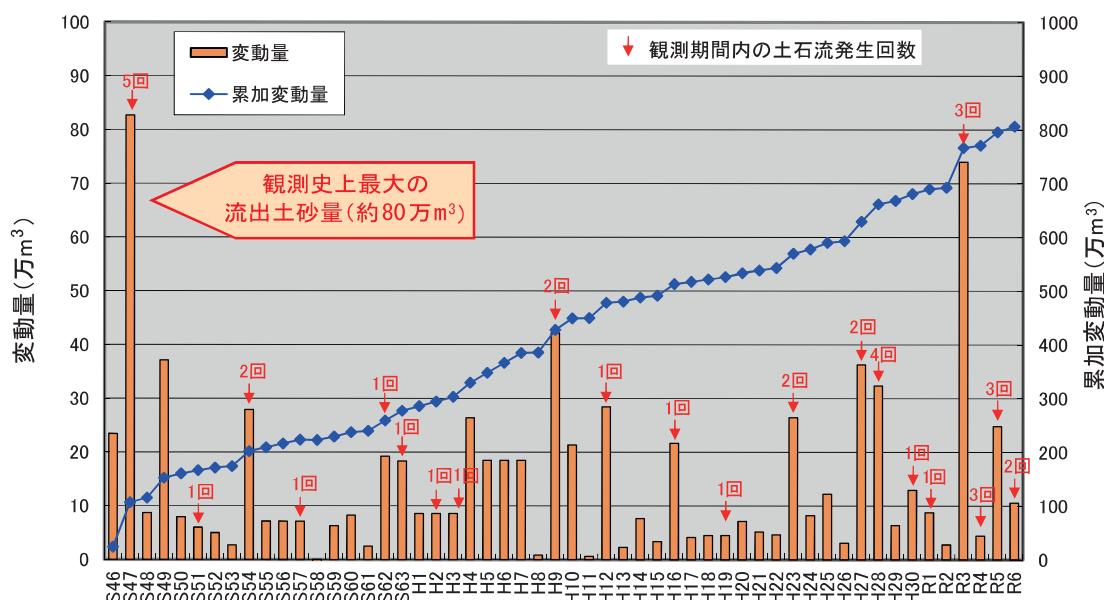
大沢川土石流発生状況（昭和46年～令和6年）

大沢崩れでは、令和5年11月～令和6年10月の期間に、源頭部より下流へ10.6万m³の土砂が流出しました。特に令和3年3月21日の土石流では、源頭部より下流に41.6万m³が流出し、これは昭和47年5月5日に発生した土石流（源頭部からの流出量：約30万m³）を上回る過去最大規模となりました。昭和45年からの観測において、39回の土石流を繰り返しながら約806万m³の土砂が下流に流出しています。

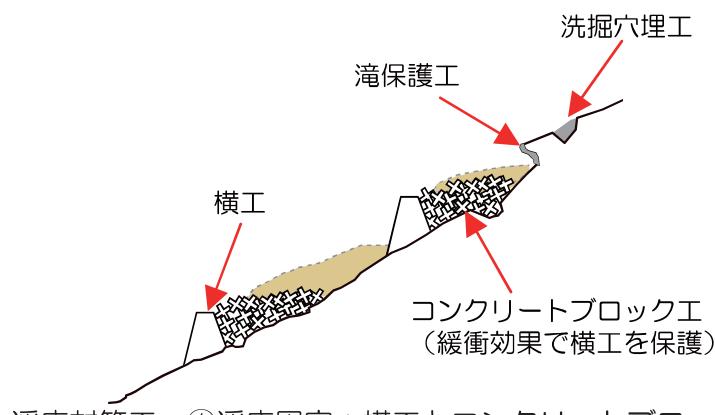
○縦断イメージ図

渓床対策工 ①渓床固定：横工とコンクリートブロック工によって渓床及び滝の保護を行います。

②渓岸にスコリア層が露出している部分は、渓岸保護工（スコリア浸食防止工）により保護します。
(スコリア層：火山から噴出した多孔質なものが層状となったもの)

平成19年度より標高2,100m付近において、大沢崩れ拡大の抑制を目的とした下記イメージ図の渓床対策工（コンクリートブロック工）に本格的に着手しました。

- ①堆積土砂の二次移動防止効果
- ②山脚固定効果
- ③縦断侵食の防止
- ④滝保護効果

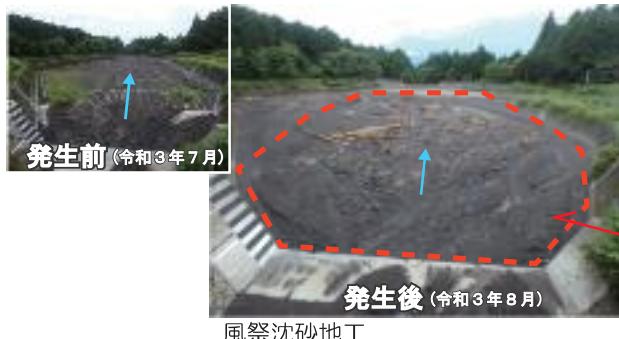
風祭沈砂地工

■ 富士山から発生した土石流は、風祭沈砂地工により土砂を捕捉し、下流域への土砂流出を防ぐ事ができました。

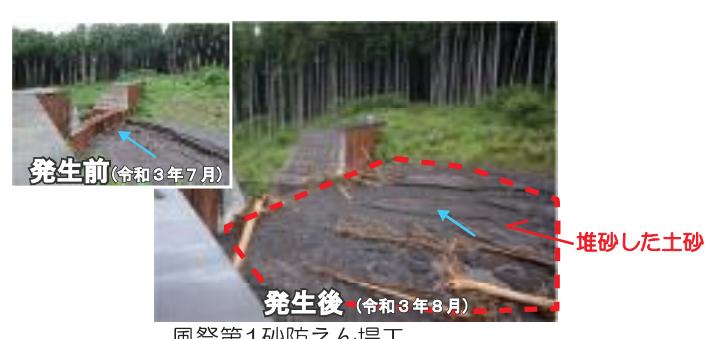
風祭第1砂防えん堤工

■ 富士山から発生した土石流は、風祭第1砂防えん堤の鋼製スリットにより流木・土砂を捕捉し、下流域への土砂流出を防ぐ事ができました。

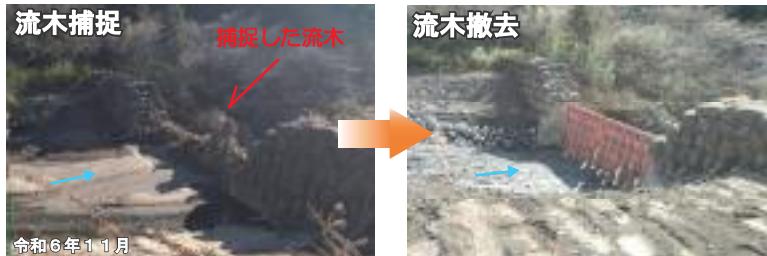
須津第1砂防えん堤工

■ 富士山から発生した土石流は、須津第1砂防えん堤工の鋼製スリットにより多くの流木や巨石を捕捉し下流域への土砂流出を防ぐことができました。

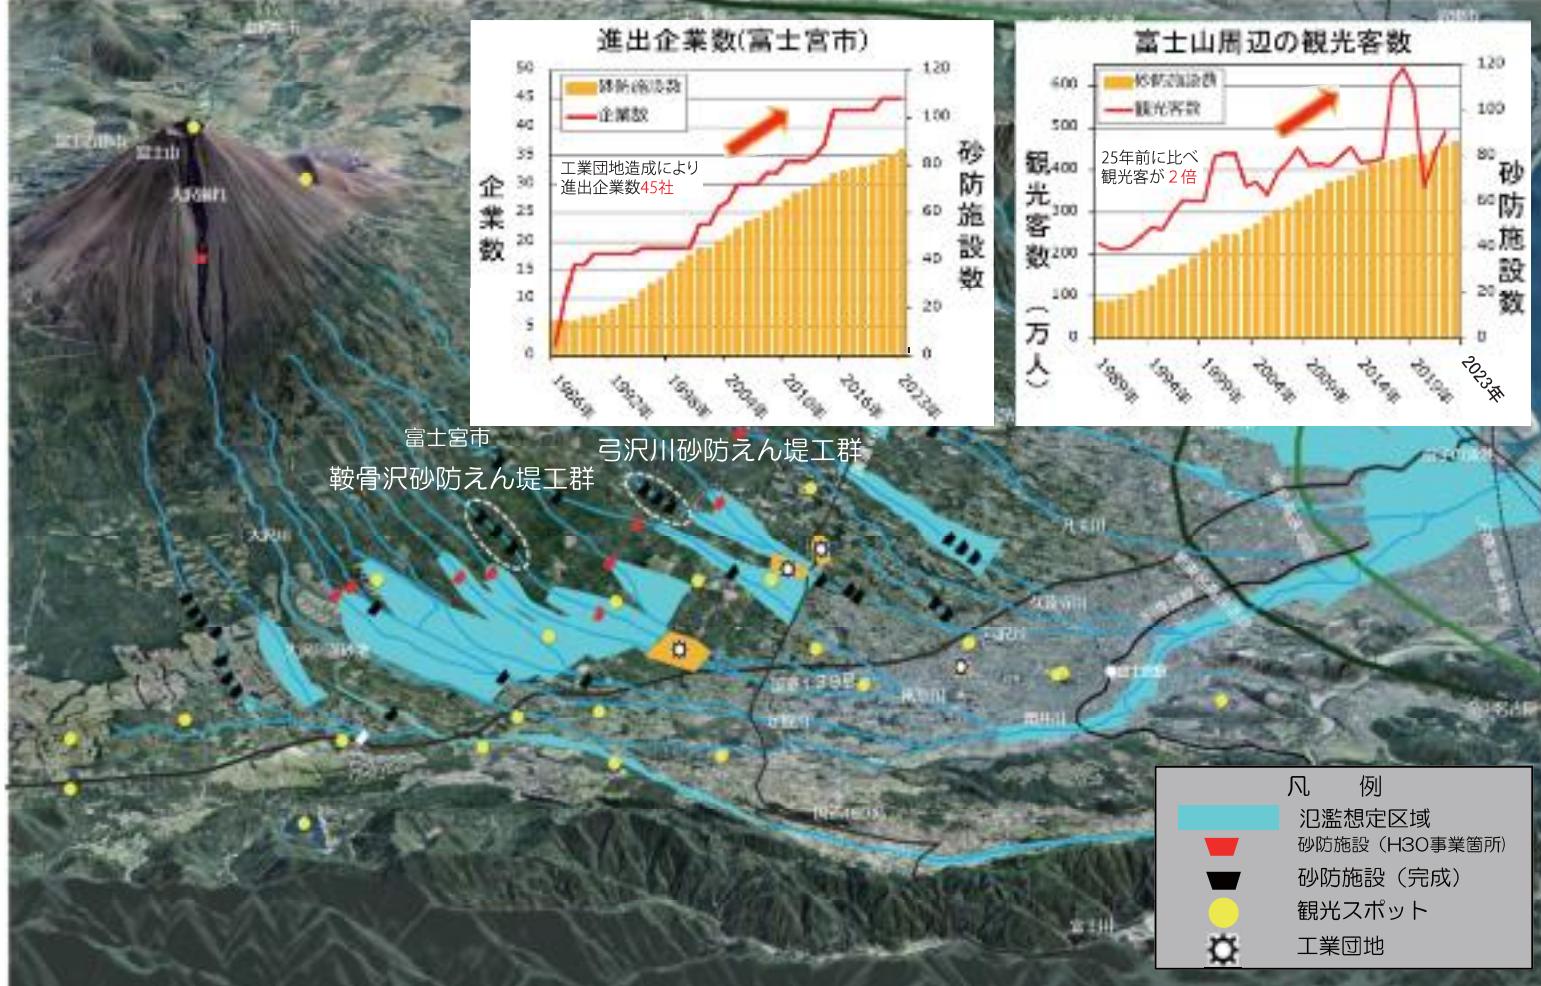
- ①富士山南西麓は、大沢崩れや野渕から土石流や雪代等による土砂災害が発生。
- ②砂防えん堤等が整備され、地域の安全度が向上。
- ③工業団地や観光施設等が進出し、企業立地の促進、観光客の増加に寄与している。（上図参照）

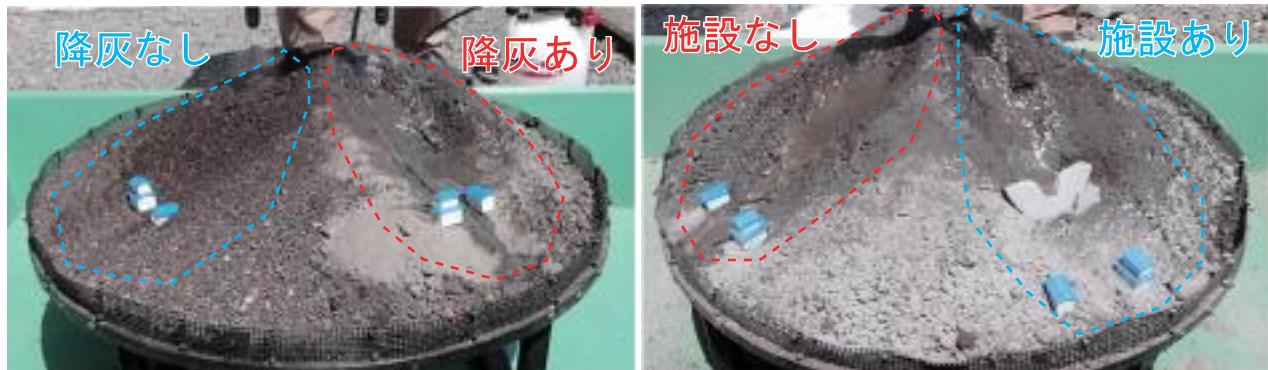
降灰の有無による土砂災害の発生のリスクの比較

砂防施設の有無による土砂災害の発生のリスクの比較

火山の噴火後、火山灰の降り積もった地域に雨が降ると土石流が発生しやすくなります。通常の土石流よりも少ない降雨量で起こり、流下するスピードが速いのが特徴です。富士砂防事務所では、降灰と砂防施設の有無による土石流発生のリスクについて、模型を使用した比較実験を実施しました。

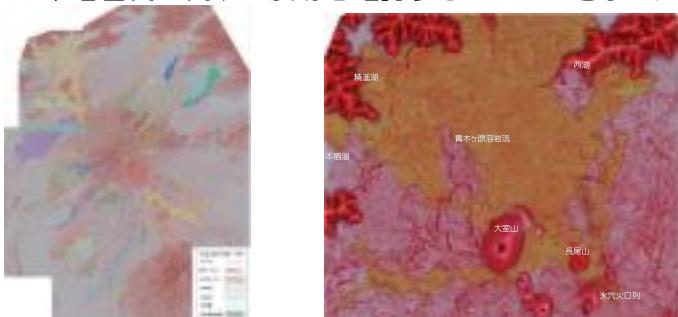
●青木ヶ原地区赤色立体図(右図)

西暦864年の貞觀噴火で噴出した青木ヶ原溶岩流（黄色着色部分）の流下範囲や、噴火口の分布、溶岩地形等を詳細に判読することができます。

●富士山火山地形判読図(左図)

富士山周辺に多くの側火山が分布していることがわかります。また、大沢崩れを始め、野渓の形状が詳細に判読することができます。

しかし、近年の航空レーザーの技術の向上により樹木下の地形計測が可能となり、これまでに実施したレーザー計測データと赤色立体図を用い富士山全域の火山地形判読を行いました。これにより、富士山周辺には多数の側火山が存在することや溶岩流の流下の痕跡を確認することができました。

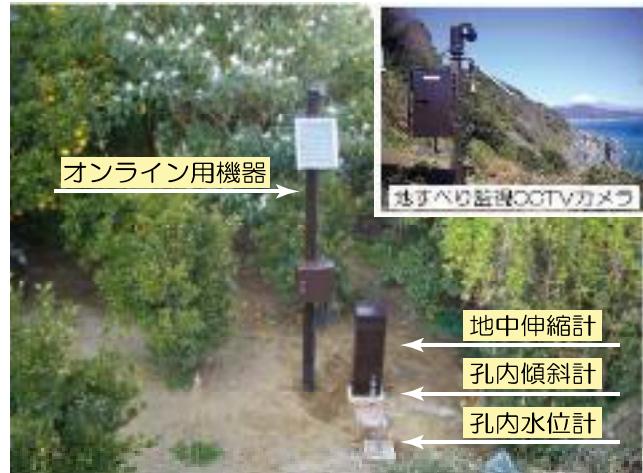
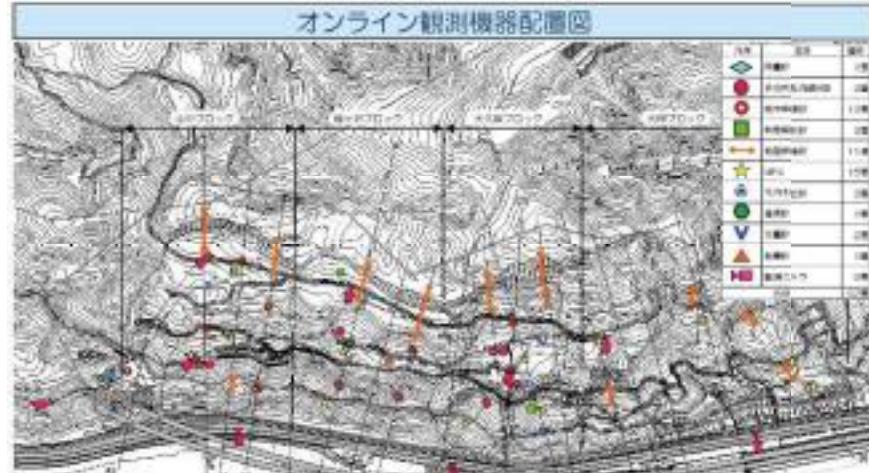
地中伸縮計とその他観測機器

地すべりの地質構造を把握するために、地質調査を実施してきました。また、地すべりの動きを監視するために各種観測機器を設置し、常時観測を行っています。

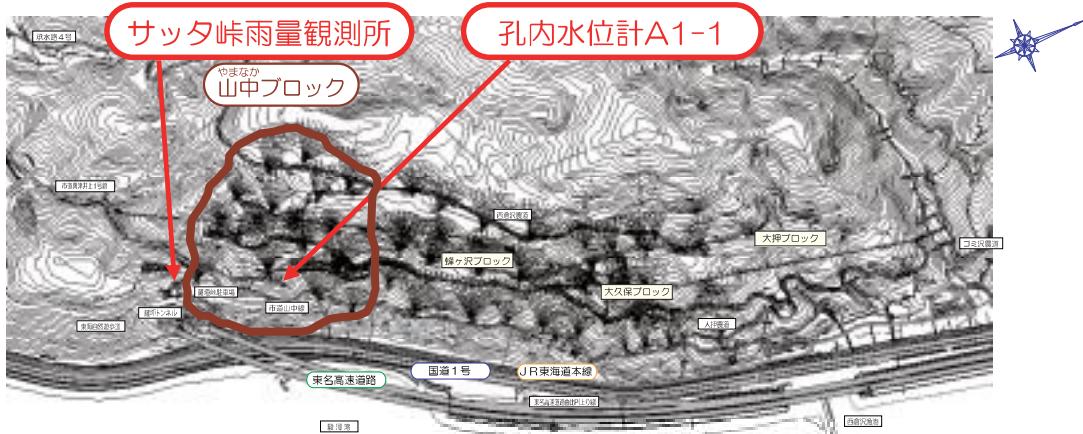
状況：台風第10号の大暴雨により時間雨量40.5mmを観測したが、地下水排除工（集水井・排水トンネル等）を中心とした抑制工により、地すべりブロック内の地下水位の上昇を抑え、地すべり活動の抑制に効果を發揮。

抑制工の効果

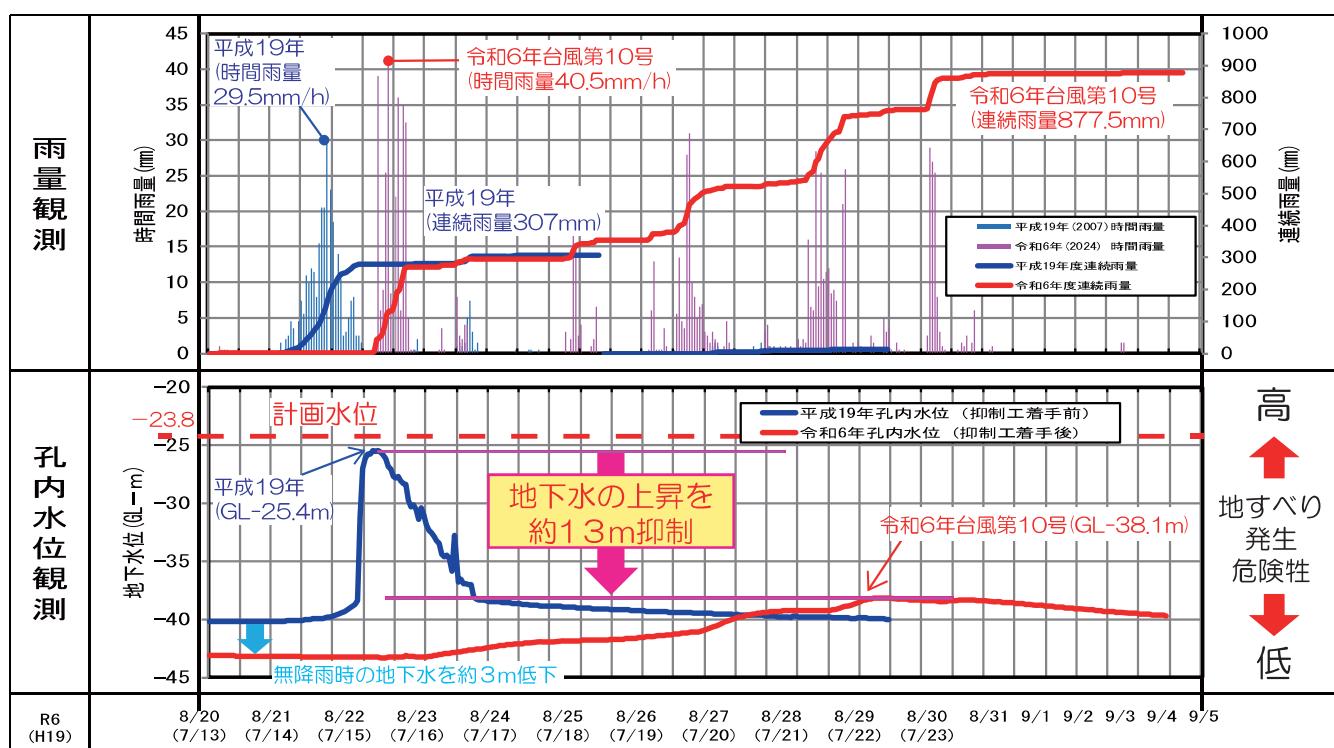
平成19年（抑制工着手前）の地下水位に比べ令和6年（抑制工着手後）台風時の地下水位は約13mの地下水位上昇を抑制。

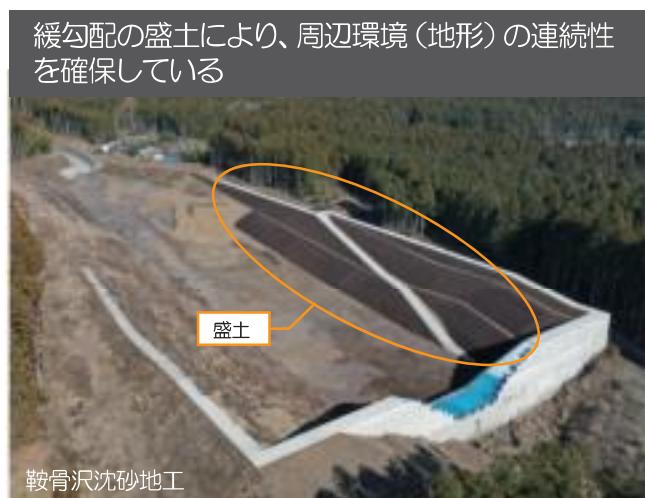
緩勾配の盛土により、周辺環境（地形）の連続性を確保している

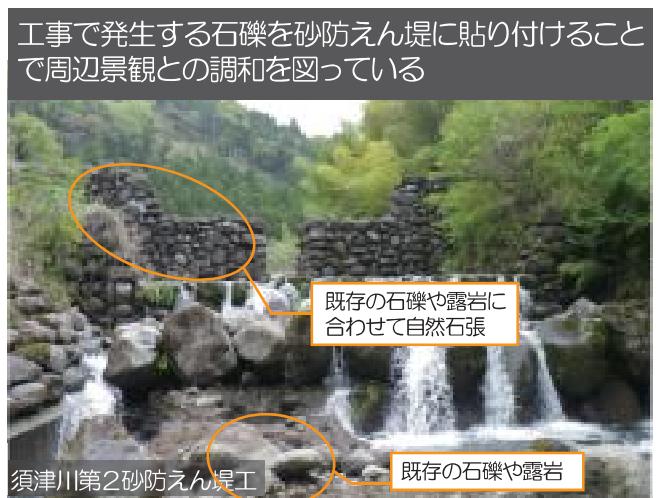
工事で発生する石礫を砂防えん堤に貼り付けることで周辺景観との調和を図っている
