# 令和8年度 第1回 岐阜県 地下占用物等連絡会議

令和8年5月

# 1. 地下占用物等連絡会議の設置

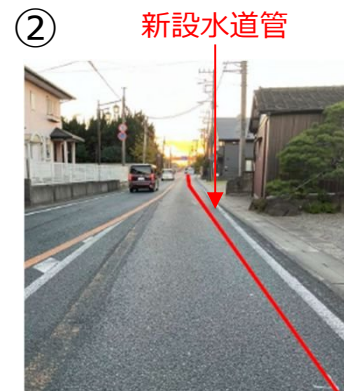
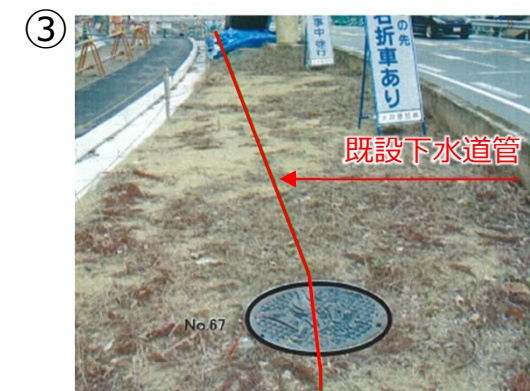
- 八潮市での陥没事故では、県道の車道部（交差点部）に埋設された下水道（構造弱部）の損傷が原因
- 通行規制が長期化しているとともに、当該県道は緊急輸送道路であり、災害等が発生した場合の影響も懸念
- また、当該箇所には下水道の他、複数の占用物件が輻輳しており、復旧工事に時間を要す一因

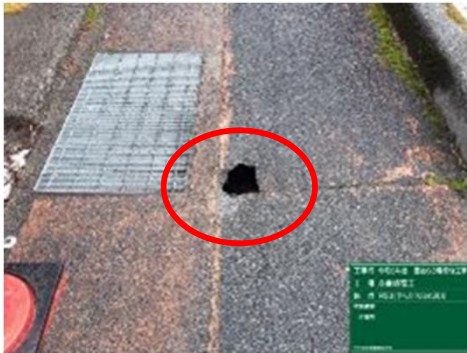
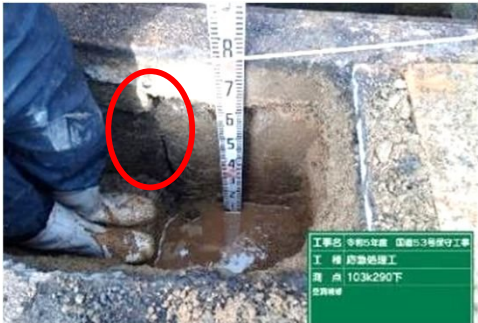
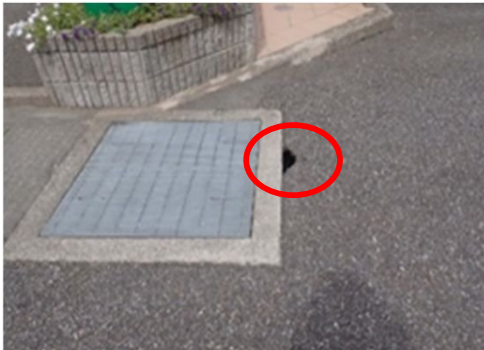
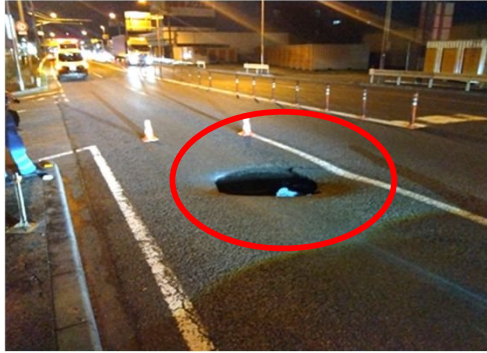
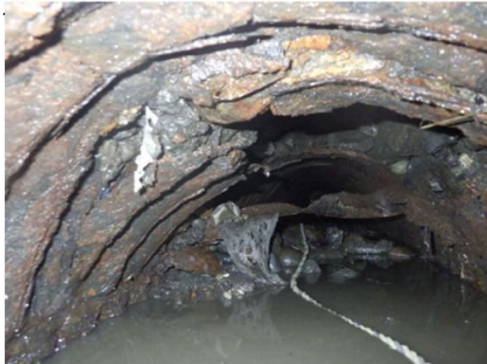
| 側溝 | 集水枡 | 横断水路 |
|---|---|---|
| <p>■ 国道53号（鳥取県智頭町）<br/> 陥没深さ：0.3m<br/> 縦断方向：0.6m<br/> 横断方向：0.16m</p> <p>側溝の継ぎ目の目地材が劣化した箇所から雨水が路盤に侵入し土砂が吸い出されたものと推定</p> | <p>■ 国道159号（石川県かほく市）<br/> 陥没深さ：0.5m<br/> 縦断方向：0.1m<br/> 横断方向：0.2m</p> <p>集水枡とヒューム管の継ぎ目の目地材が劣化した箇所から雨水が路盤に侵入し土砂が吸い出されたものと推定</p> | <p>■ 国道4号（埼玉県越谷市）<br/> 陥没深さ：1.8m<br/> 縦断方向：2.0m<br/> 横断方向：2.0m</p> <p>コルゲート管の劣化部から雨水が路盤に侵入し土砂が吸い出されたものと推定</p> |

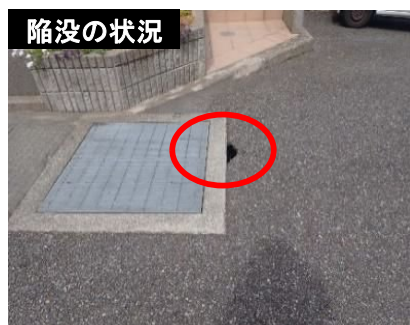
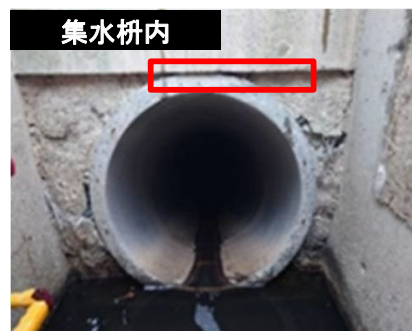
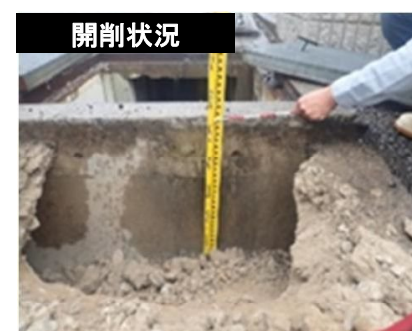
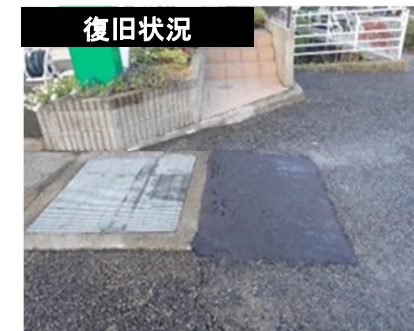
## 写真

- 国土交通省管理の道路排水施設（集水枡）の破損により陥没が発生。
- 原因は、集水枡とヒューム管の継ぎ目の破損箇所からの土砂の吸い出しと推定。

集水枡とヒューム管の継ぎ目の目地材が劣化し、隙間が生じた箇所からの土砂の吸い出しが発生したものと推定。

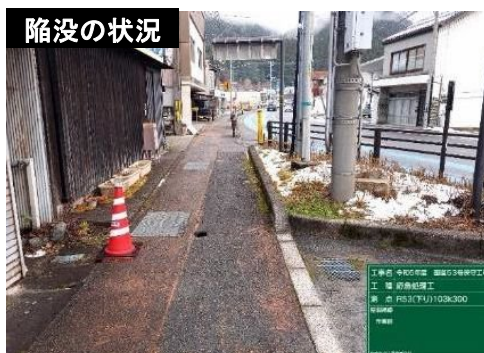
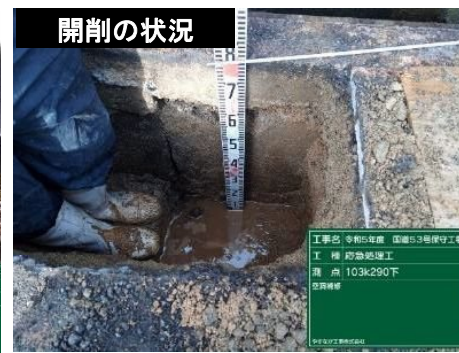
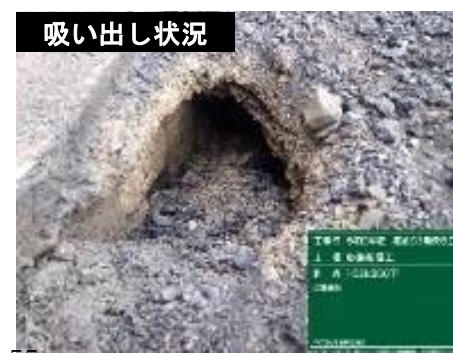
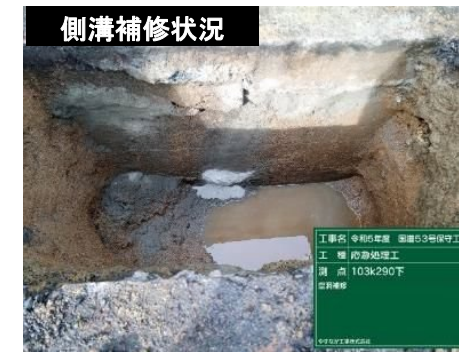
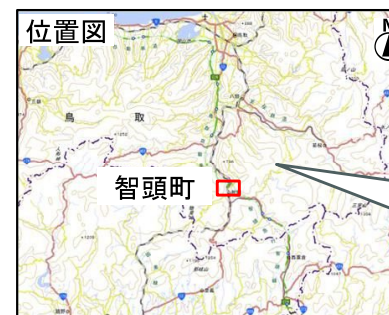
## 写真

- 国土交通省管理の道路排水施設（側溝）の破損により陥没が発生。
- 原因は、側溝の継ぎ目の破損箇所からの土砂の吸い出しと推定。

側溝継ぎ目の目地材が劣化し、隙間が生じた箇所からの土砂の吸い出しが発生したものと推定。

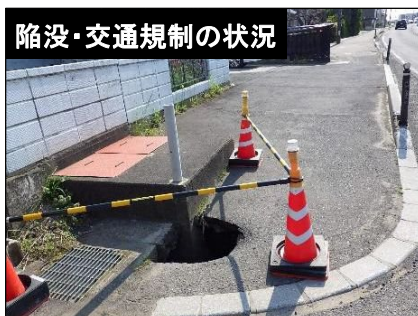
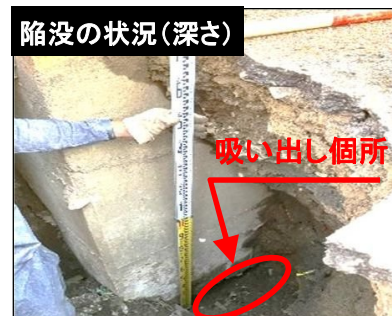
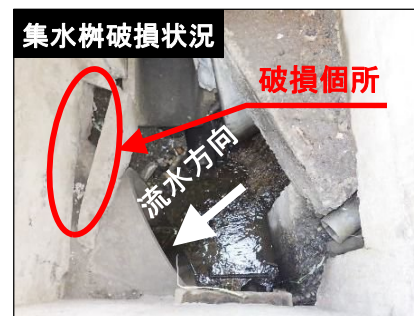
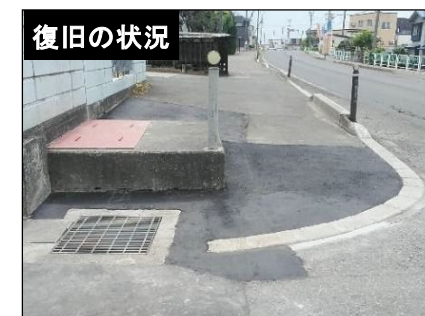
## 写真

- 国土交通省管理の道路排水施設（集水桝）の破損により陥没が発生。
- 原因は、集水桝側壁の破損箇所からの土砂の吸い出しと推定。

集水桝側壁の破損箇所からの土砂の吸い出しが発生したものと推定。

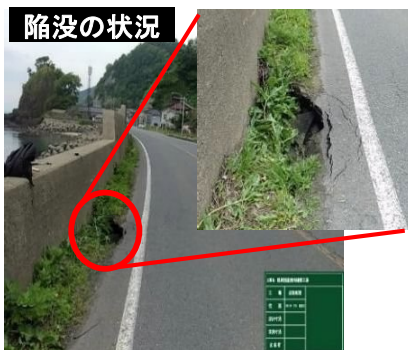
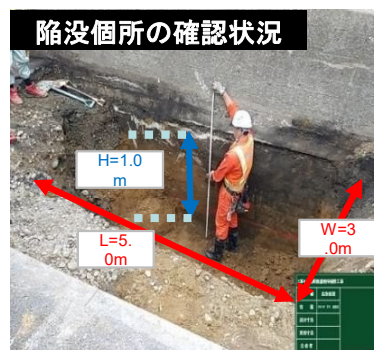
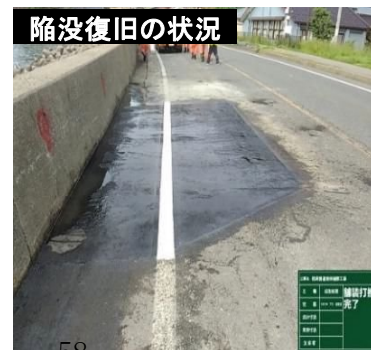
## 写真

- 国土交通省管理の擁壁の破損により陥没が発生。
- 原因は、擁壁の破損箇所からの土砂流出と推定。

海岸に面する擁壁の破損箇所から土砂流出が発生したものと推定。

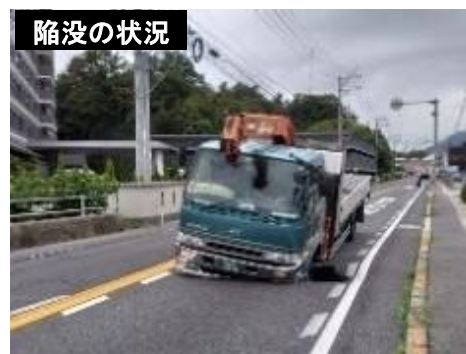
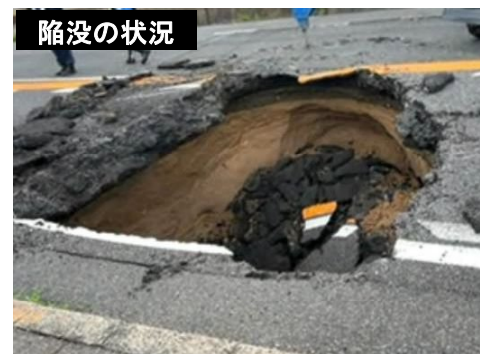
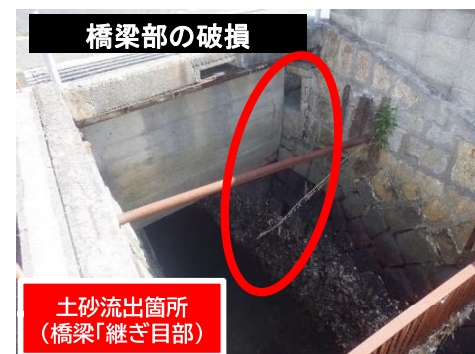
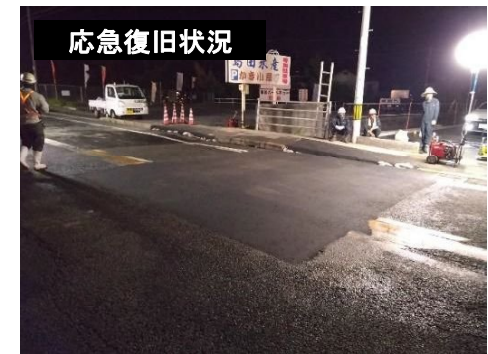
## 写真

- 国土交通省管理の橋梁の破損により陥没が発生し、国道2号を約17時間全面通行止め。
- 原因は、橋梁の破損箇所からの土砂流出と推定。

橋梁の継ぎ目が破損し、隙間が生じた箇所からの土砂流出が発生したものと推定。

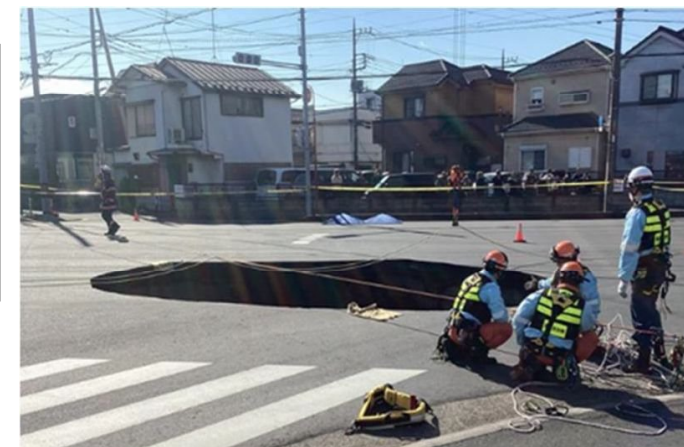
### ■ 陥没箇所地下埋設物の状況（平面図）

事故原因：下水道の硫化水素によって腐食した下水道管

下水道管：内径4.75m、昭和58年整備（経過年数42年）

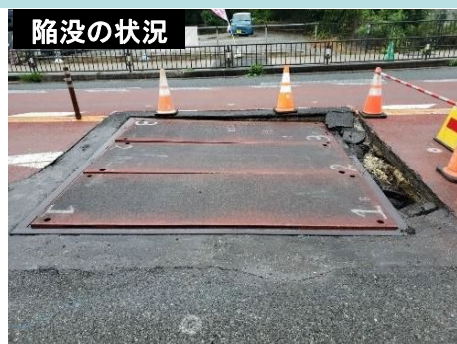
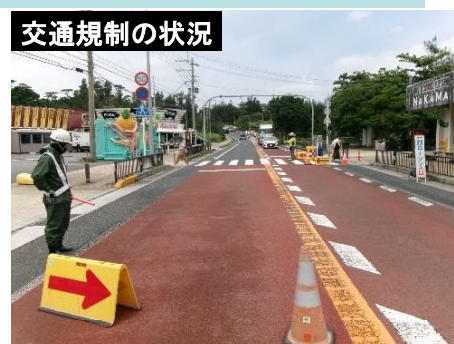
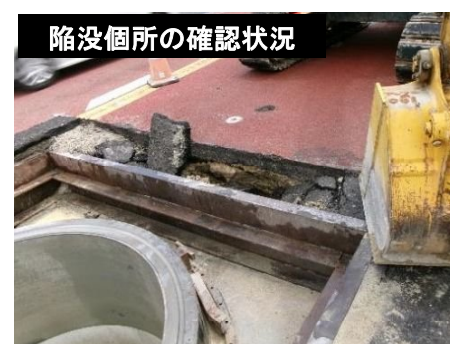
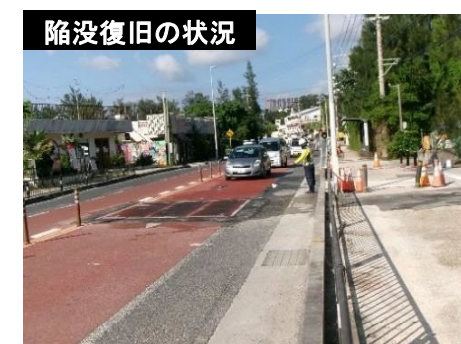
## 写真

- 恩納村管理の下水道工事に伴う道路陥没が発生し、国道58号が約9時間片側交互通行。
- 原因は、占用工事中の降雨によるアスファルト路面からの浸食及び大型車両等通行による外的負荷等により破損したと推定。

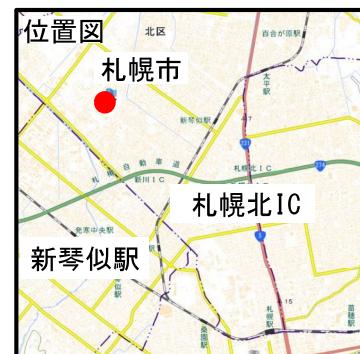
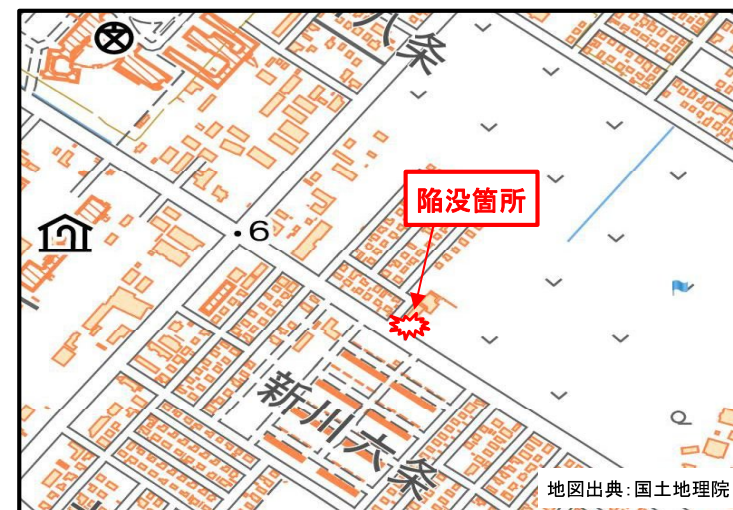
## 写真

- 札幌市管理の下水道管の破損により陥没が発生。
- 原因は、下水道管の破損箇所からの土砂の吸い出しと推定。

下水道管（φ300）の破損箇所からの土砂の吸い出しが発生したものと推定。

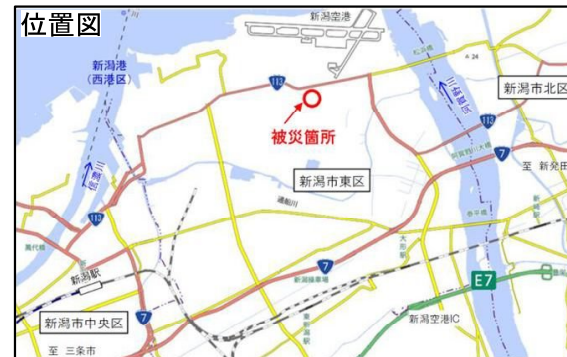
○新潟市管理の下水道管の破損により陥没が発生し、市道河渡松崎線が約20時間全面通行止め。  
○原因は、下水道の硫化水素によって腐食した下水道管の破損による土砂の吸い出しと推定。

下水道管路(Φ1350mmHP)の老朽化及び硫化水素による腐食破損からの土砂の吸い出しが発生したものと推定。

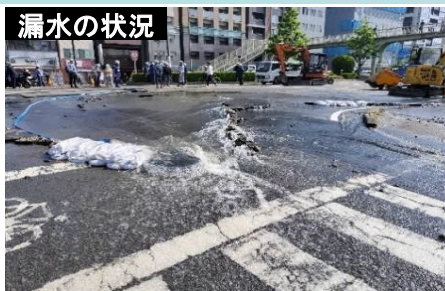
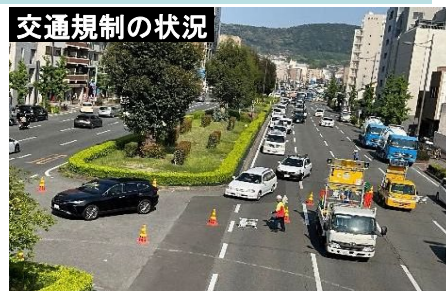
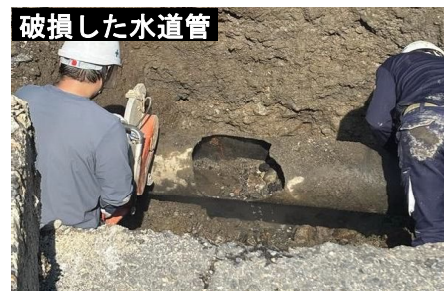
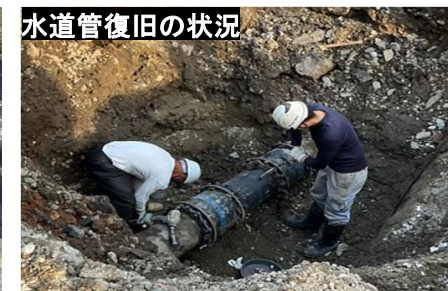
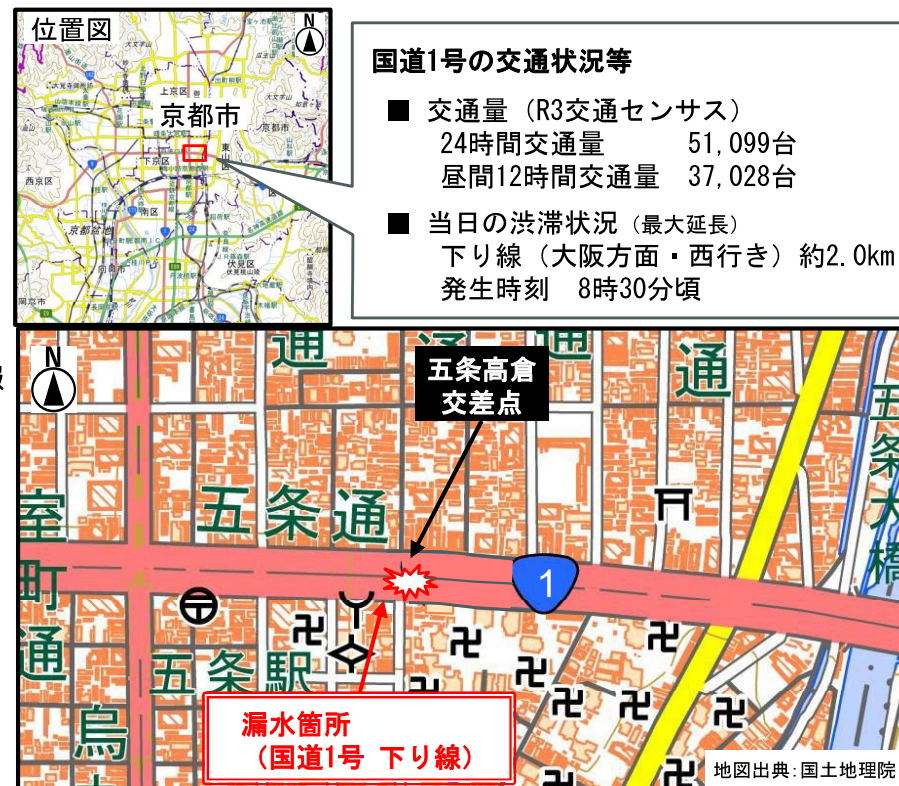
## 写真

○京都市管理の水道管の破損によ漏水・陥没が発生し、国道1号が約20時間の車線規制。  
○原因は、敷設後66年経過した老朽化による水道管の破損と推定。

水道管（φ300）（铸铁管）の老朽化により破損したものと推定。（1959年に敷設（66年経過））

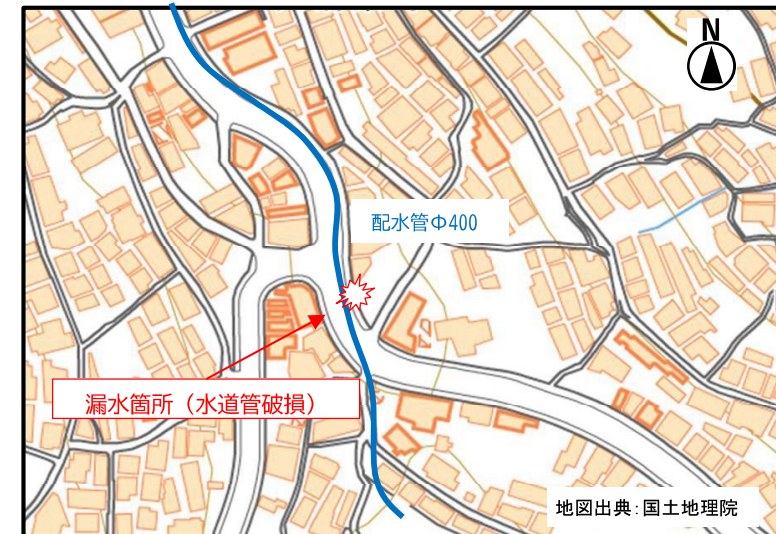
## 写真

- 長崎市管理の水道管の破損より漏水・陥没が発生し、市道川上8号線が約9時間の交通規制。
- 原因は、敷設後100年経過した老朽化による水道管の破損と推定。

水道管の老朽化により破損したものと推定。（1926年に敷設し100年経過）

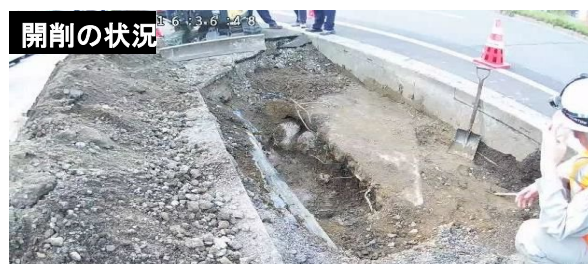
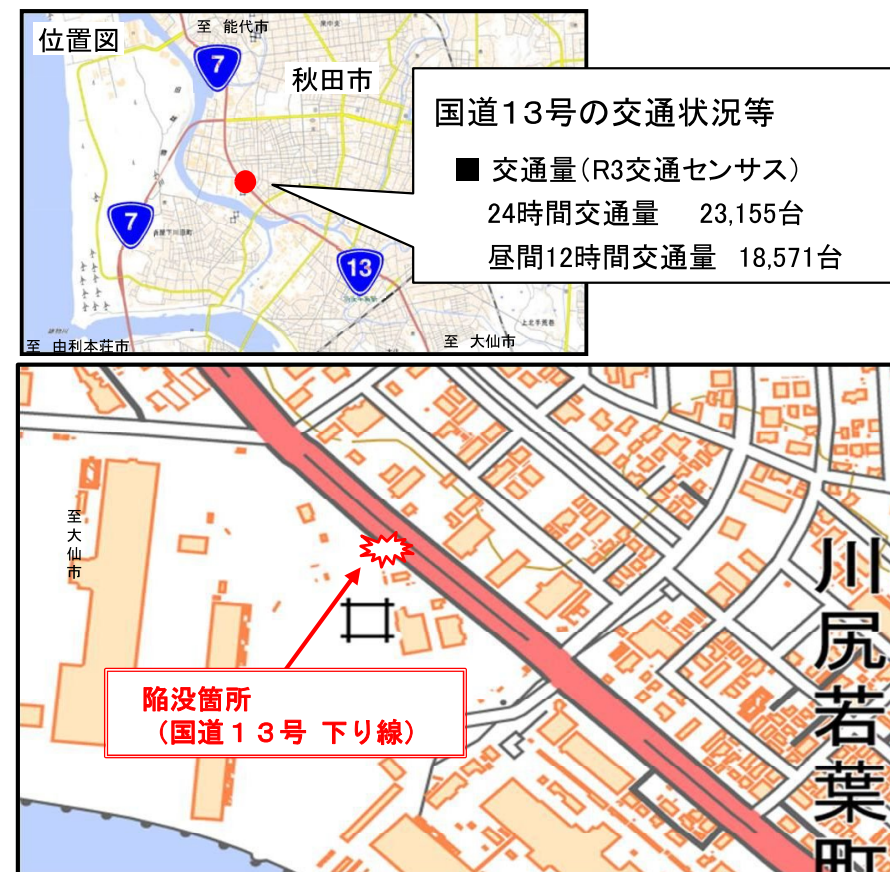
## 写真

- 秋田市管理の水道工事に伴う道路排水施設（横断管渠）を破損したことによる陥没が発生。
- 原因は、水道工事に伴う横断管渠への対策が十分でなかったことによる土砂の吸い出しが発生したと推定。

水道工事による廃止済みの横断管渠への閉塞が十分でなかったため、隙間から土砂の吸い出しが発生したものと推定。

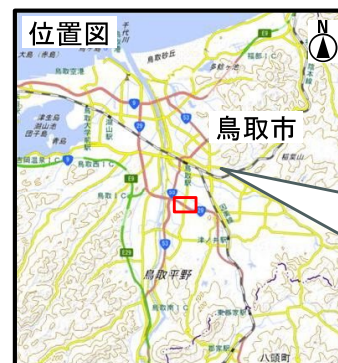
## 写真

- 鳥取市管理の水道管の破損により漏水・陥没が発生し、国道29号の下り線が約1日車線規制。
- 原因は、敷設後61年経過した老朽化による水道管の破損と推定。

水道管(φ600)の老朽化により破損したものと推定。  
(1964年に敷設(61年経過))

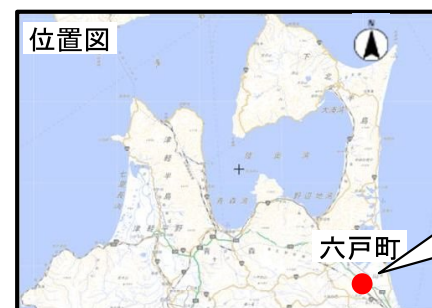
## 写真

- 土地改良区管理の農業用水路（横断水路）の破損により、県道米田六戸線が約6時間全面通行止め。
- 原因は、横断水路の継ぎ目の破損箇所からの土砂の吸い出しと推定。

横断水路の継ぎ目の破損箇所からの土砂の吸い出しが発生したものと推定。

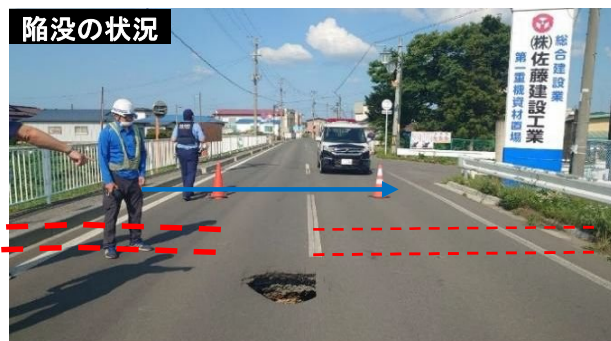
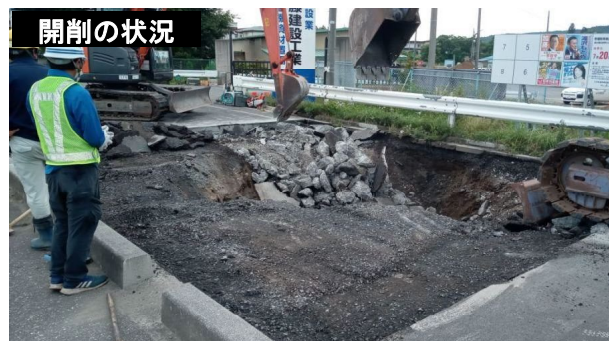
横断水路継ぎ目部に隙間が発生

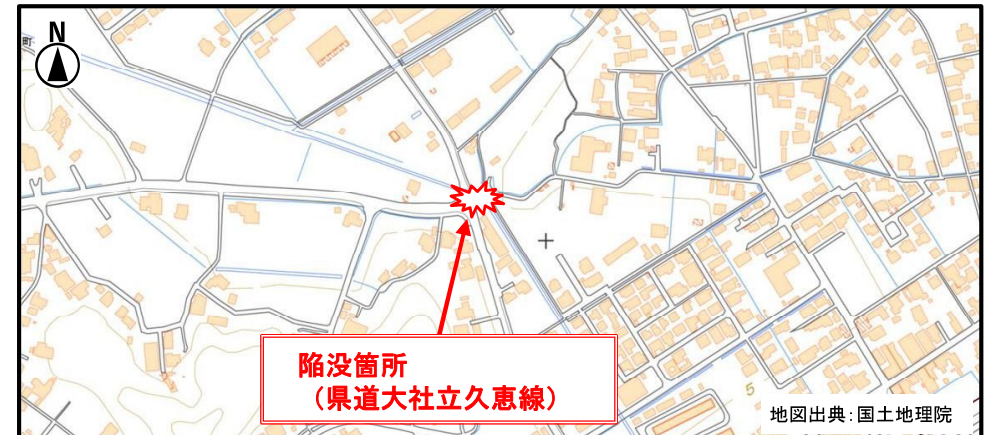
陥没の状況

- 出雲市管理の農業用水路（横断水路）の破損により陥没が発生。
- 原因は、横断水路の破損箇所からの土砂の吸い出しと推定。

農業用水路の破損箇所からの土砂の吸い出しが発生したものと推定。
