## 平成30年7月豪雨に伴う建設現場被災について

### 概 要

岐阜国道事務所が建設を進めている東海環状自動車道 関広見IC～(仮)高富IC及び、(仮)大野・神戸IC～大垣西IC間の建設現場において、先月末から降り続いた平成30年7月豪雨の影響により、施工中の切土のり面や盛土部分に土砂崩れ等の主な被害が3箇所発見されました。なお、第三者への被害は発生していません。

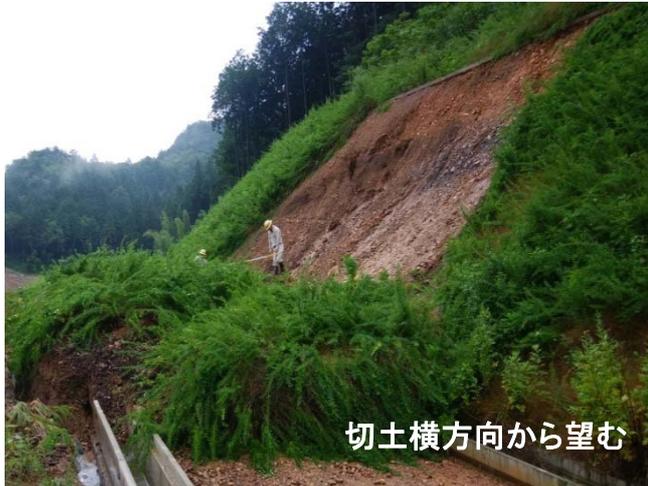
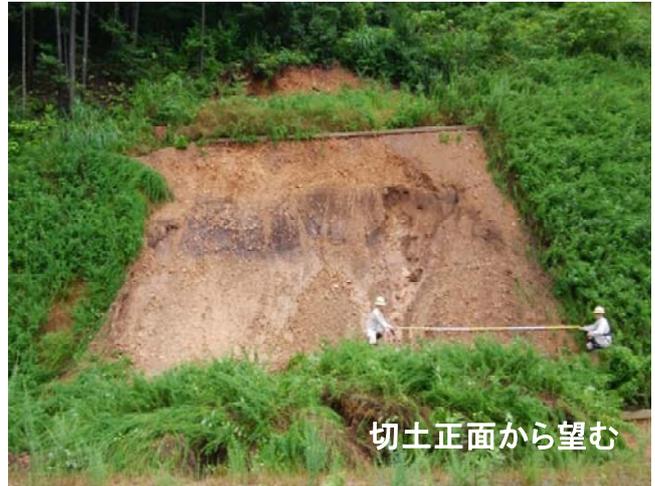
### 発生箇所①

土砂流出 300m<sup>3</sup> (幅15m×高さ15m)

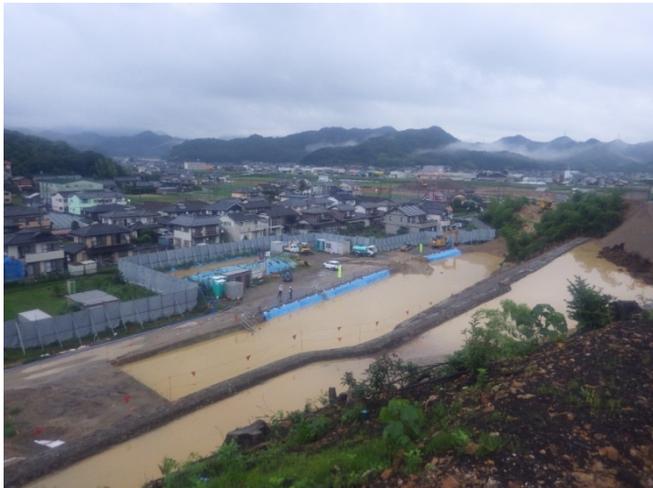
### 発生箇所②

工事地内冠水 10000m<sup>3</sup>  
(事業用地内約300m)

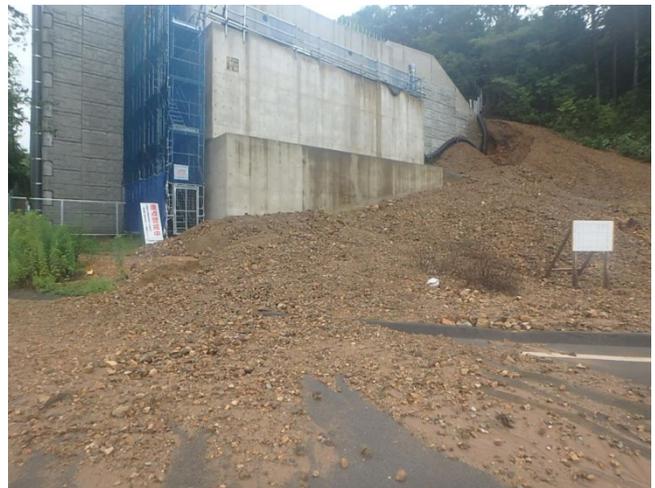
### 発生箇所③

擁壁背面盛土の土砂流出 約150m<sup>3</sup> 等
