国道475号 東海環状自動車道(西回り区間) 事業調整会議(第1回)

説明資料

令和6年3月22日

中日本高速道路株式会社 名古屋支社
国土交通省 中部地方整備局

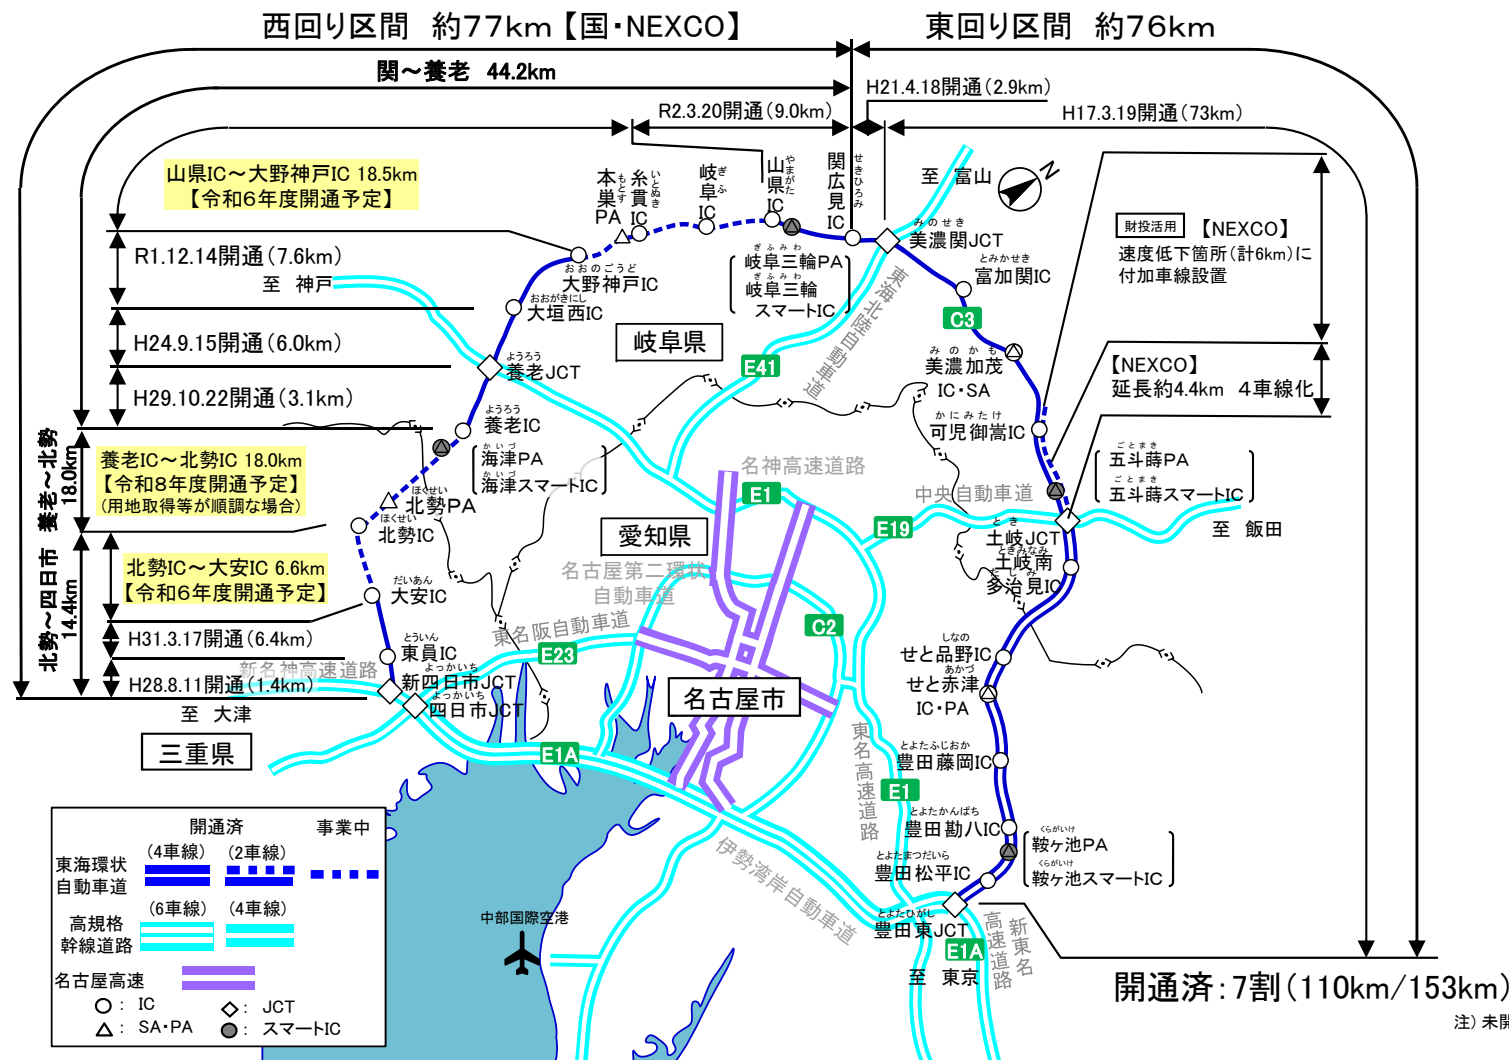
- 東海環状自動車道は、愛知・岐阜・三重3県の都市を環状に連絡し、東名・名神高速道路等の放射状幹線道路と接続し広域的なネットワークを形成する延長153kmの高規格道路
- 現在、残る未開通3区間において、国・NEXCO中日本により共同で事業推進しているところ

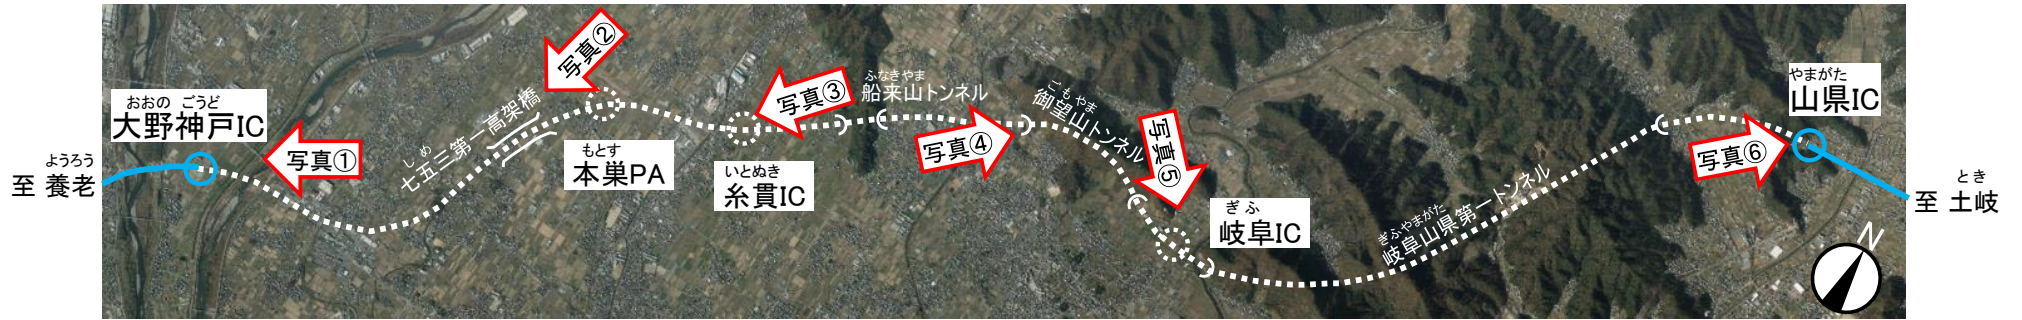
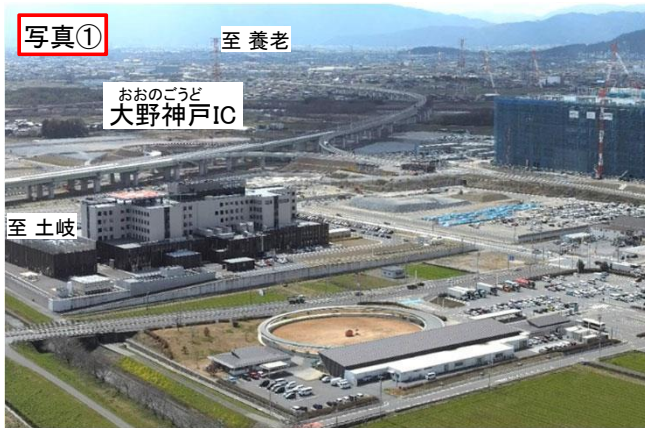
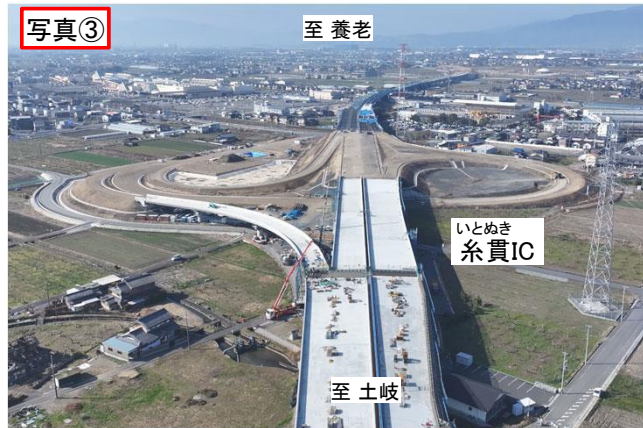
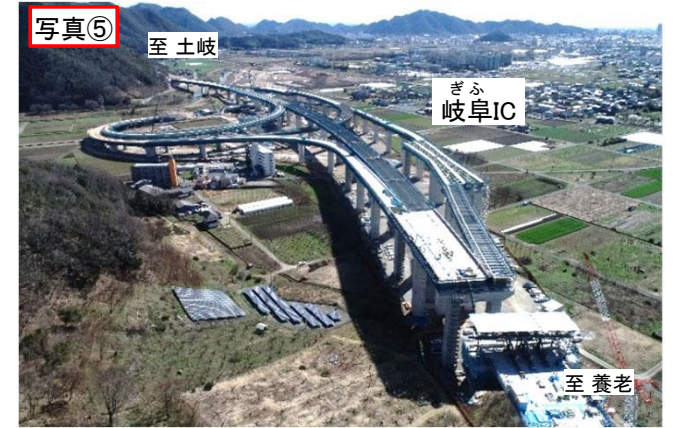
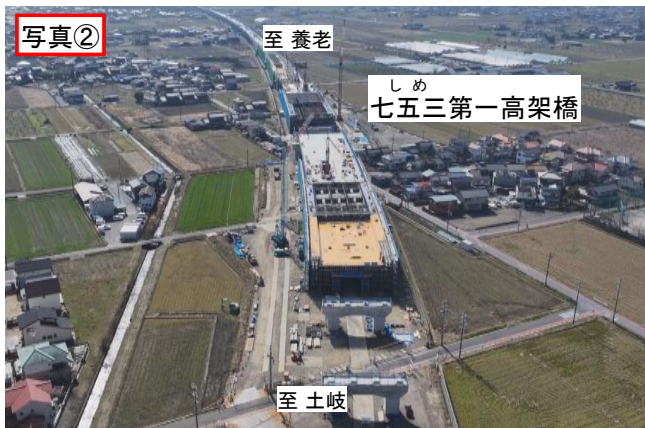
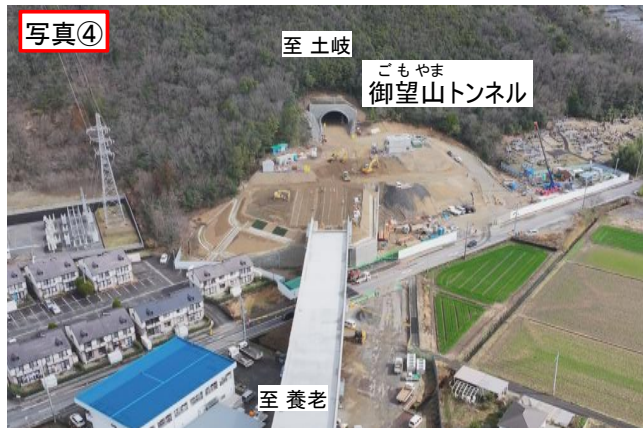
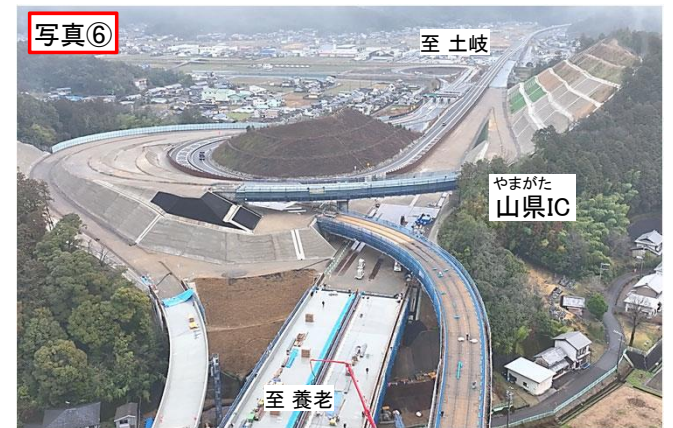
1. 現在の進捗状況について(山県IC～大野神戸IC)

注) 未開通区間のIC名称等は仮称
※写真は令和6年2月撮影

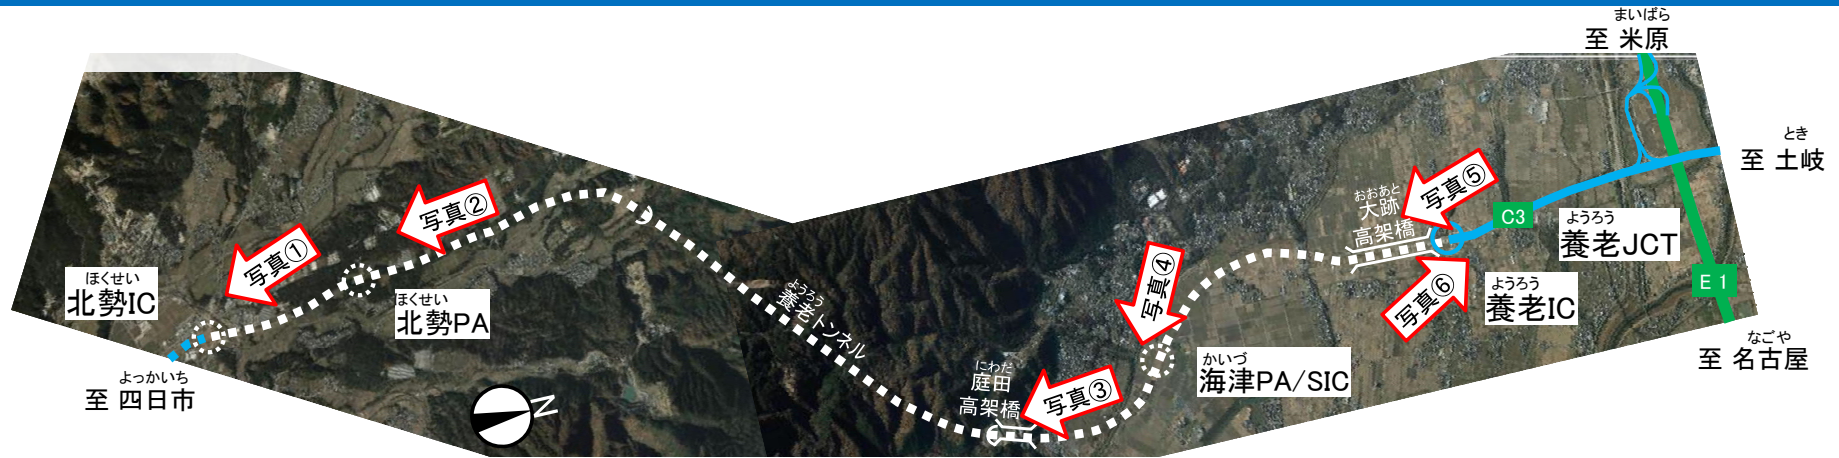
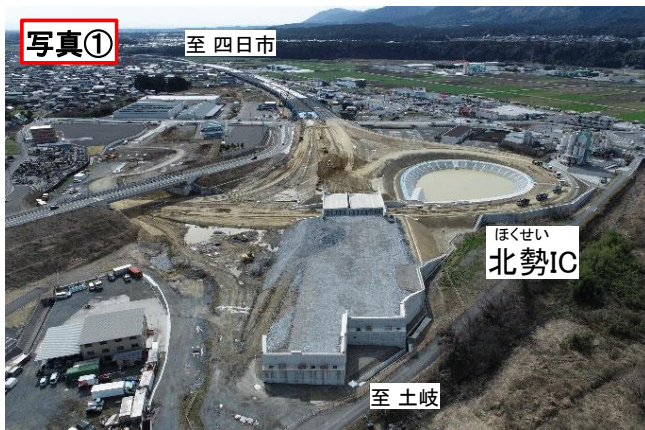
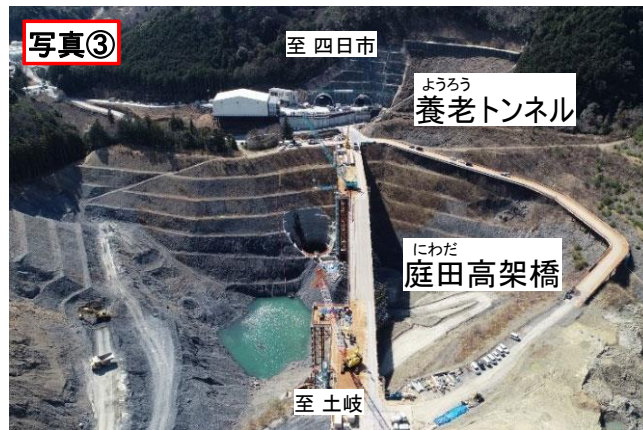
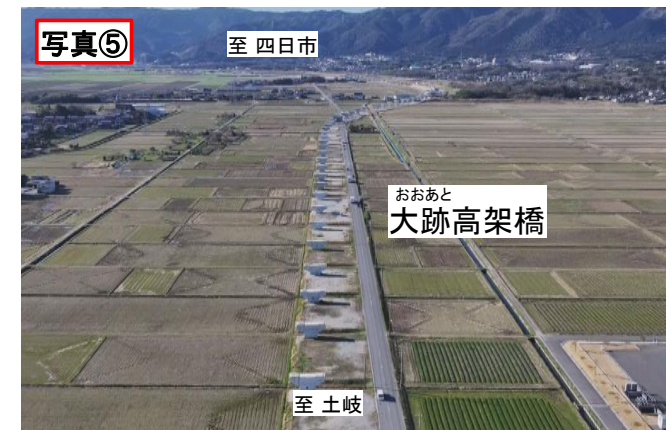
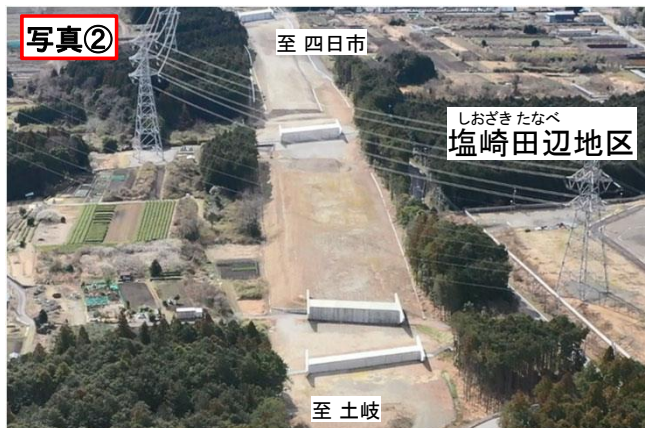
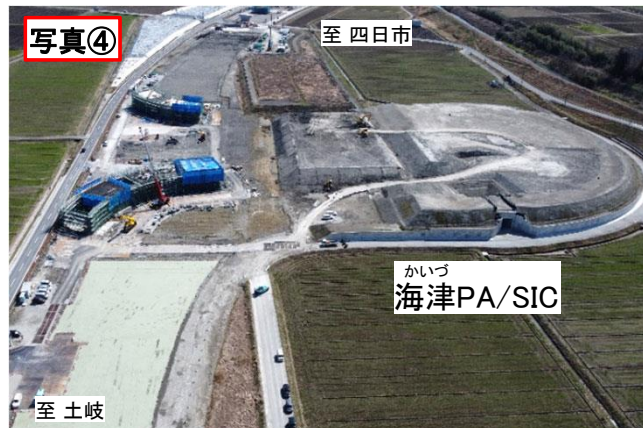
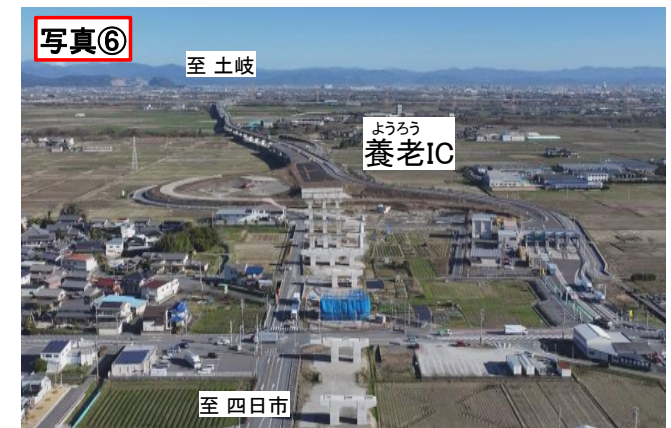
1. 現在の進捗状況について(養老IC～北勢IC)

注) 未開通区間のIC名称等は仮称
※写真は令和6年2月撮影

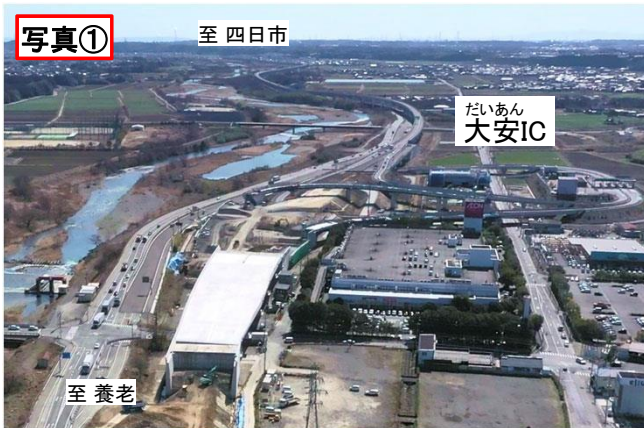
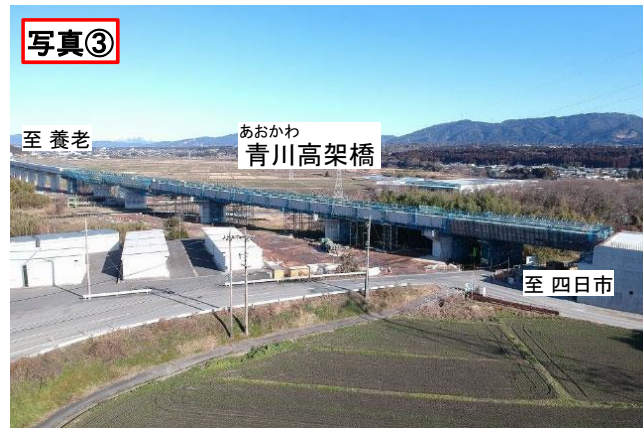
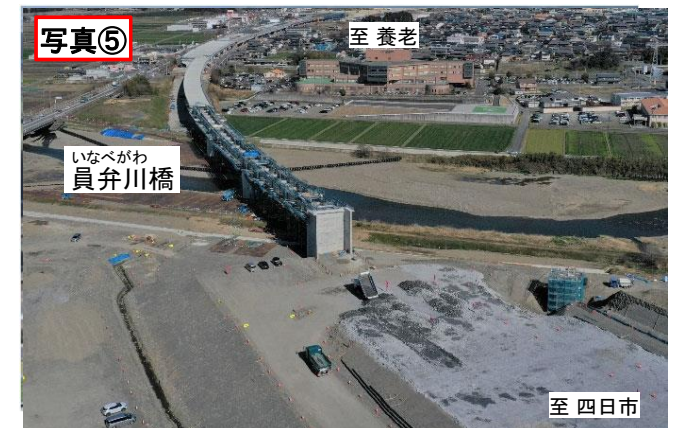
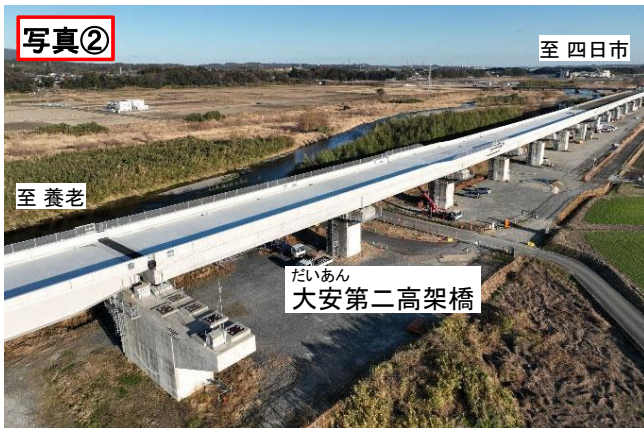
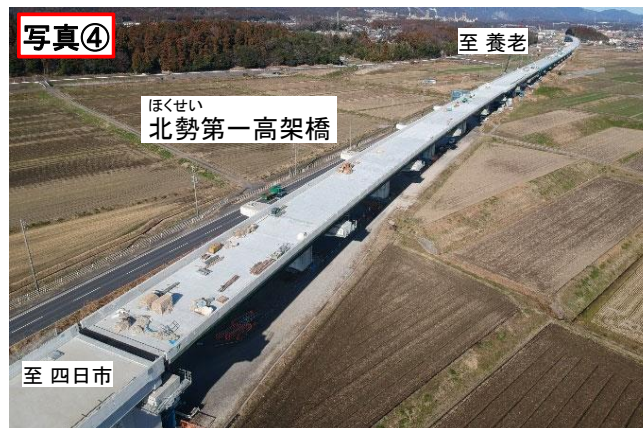
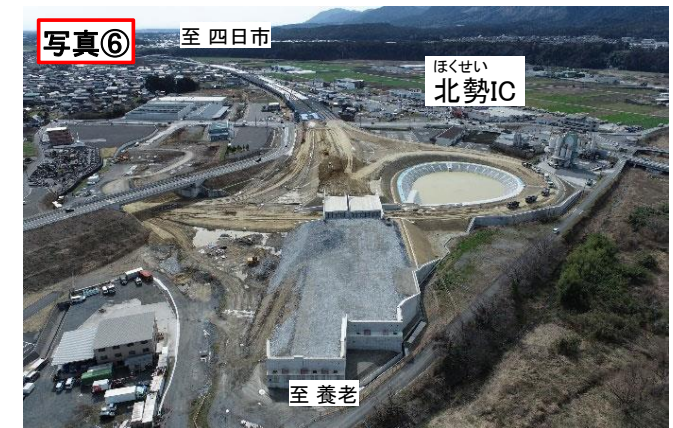
1. 現在の進捗状況について(北勢IC～大安IC)

注) 未開通区間のIC名称等は仮称
 ※写真は令和6年2月撮影

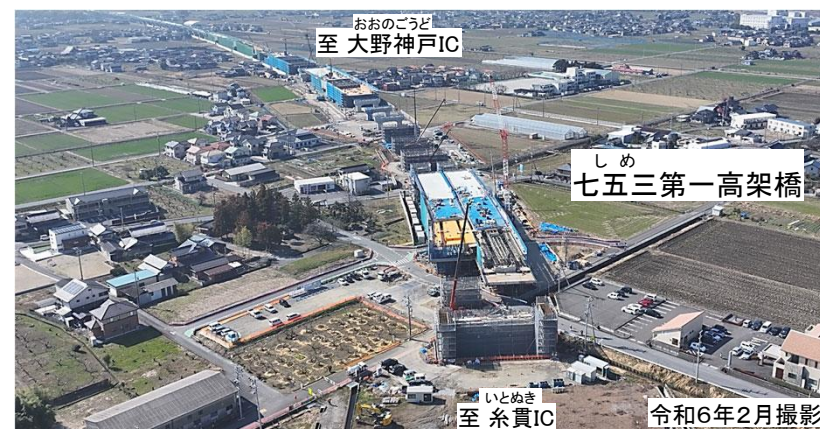
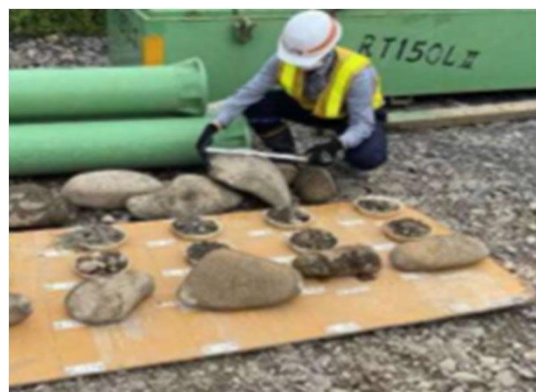
橋梁下部工(基礎工事イメージ)

- 糸貫IC~大野神戸IC間の「七五三第一高架橋」の橋梁下部工事において玉石を確認
- 基礎(フーチング)を施工するための仮設土留め(鋼矢板)の施工において、当初は「ウォータージェット併用圧入工法」を予定していたが、玉石に対応した「硬質地盤クリア工法」への変更が必要となり、施工に時間を要した

- 山県IC～糸貫IC、北勢IC～大安ICは順調に工事が進捗
- 令和6年度開通予定として進めている「糸貫IC～大野神戸IC」は、七五三第一高架橋の下部工工事で玉石の発生により工程の遅延が生じており、開通が最大で半年程度遅れる可能性
- 令和8年度開通予定として進めている「養老IC～北勢IC」は、養老トンネルの避難坑で相当量の湧水が発生し工事が難航。今後専門家の意見も踏まえて対策工法を検討
- 引き続き、安全に十分配慮して着実に工事を実施

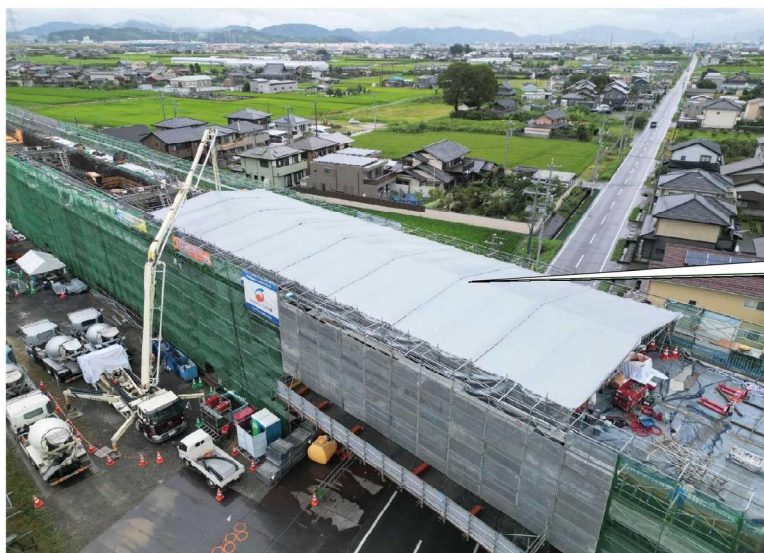
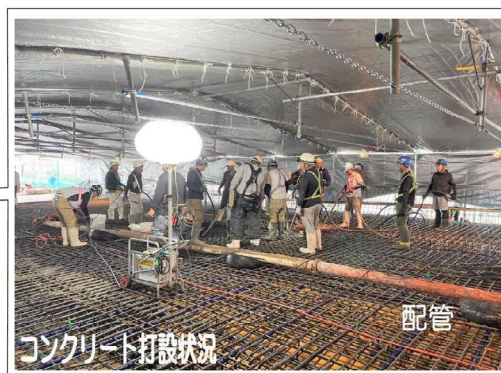
雨よけ(テント)設置によって天候に影響を受けないコンクリートの打設(近接高架橋での実施例)

- ・天候の影響を受けにくい施工方法(雨よけ等の設置)の実施
- ・作業人員の増強
- ・作業機械の増強(資材揚重クレーン 1台→2台)
- ・舗装・設備工事における更なる工程精査

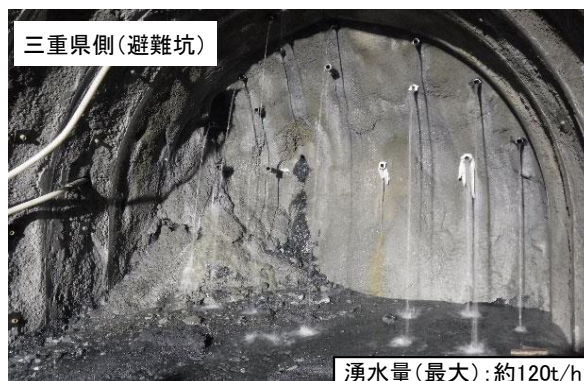
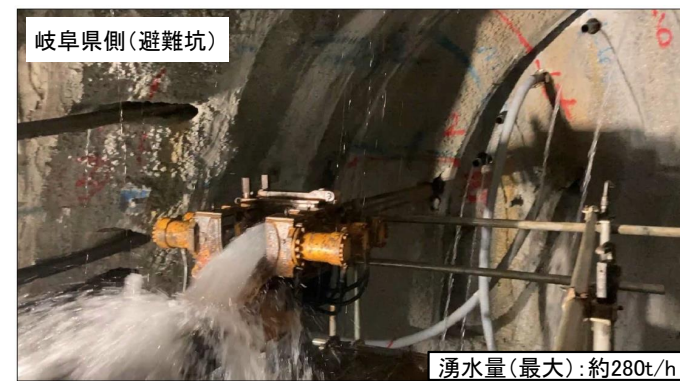
- 養老トンネルは全長約4.7kmの長大トンネルであり、岐阜県側と三重県側の両坑口から工事を推進中
- 岐阜県側から掘削している避難坑において、R5年11月に坑口から978m地点で湧水(最大約280t/h)が発生し、工事を一時中止。その後水抜きボーリング等を実施し、試験的に掘削を再開(本坑掘削は一時中止)
- 三重県側から掘削している避難坑において、R6年2月に坑口から723m地点で湧水(最大約120t/h)が発生し、工事を一時中止。その後水抜きボーリング等を実施し、試験的に掘削を再開(本坑掘削は継続)

- 今後、「養老トンネル施工技術検討会(仮称)」を設置し、専門家の意見を踏まえて対策工法を検討する
