河 川

浜松河川国道事務所は、静岡県西部の菊川本川・支川の約36kmと天竜川の約95kmについて河川改修及び河川管理、天竜川支川の大入川にある新豊根ダムの管理を行っています。

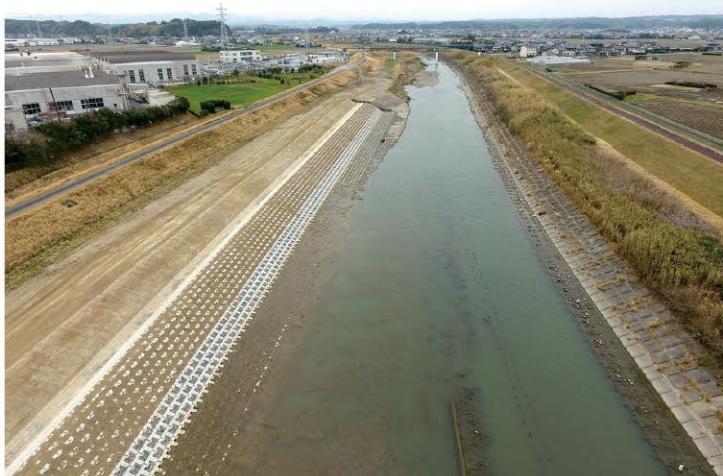
菊川における河道掘削および堤防補強(令和4年度完成)

菊川の治水事業は、頻繁に発生する水害に対応するために昭和8年から国による河川改修事業を実施してきました。しかし、近年においても、昭和57年、平成10年と流域全体に大きな浸水被害が発生しています。このため、菊川本川における流下能力不足箇所において、洪水を安全に流下させるため河道掘削や堤防補強、右岸高潮堤防の整備を行っています。

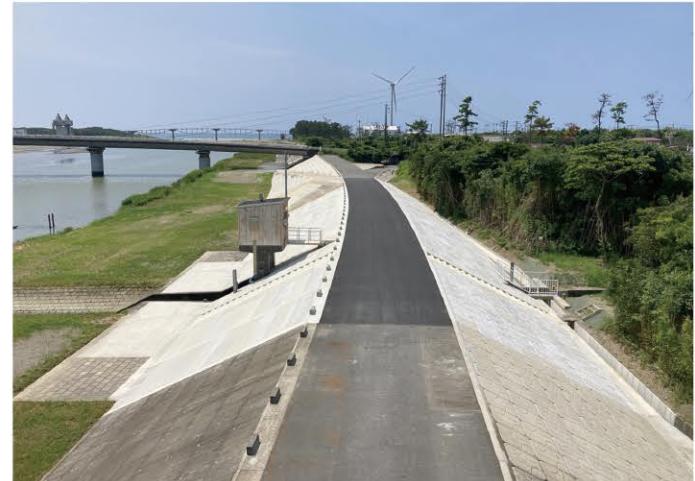
菊川同所地区高潮堤防工事(令和4年度完成)

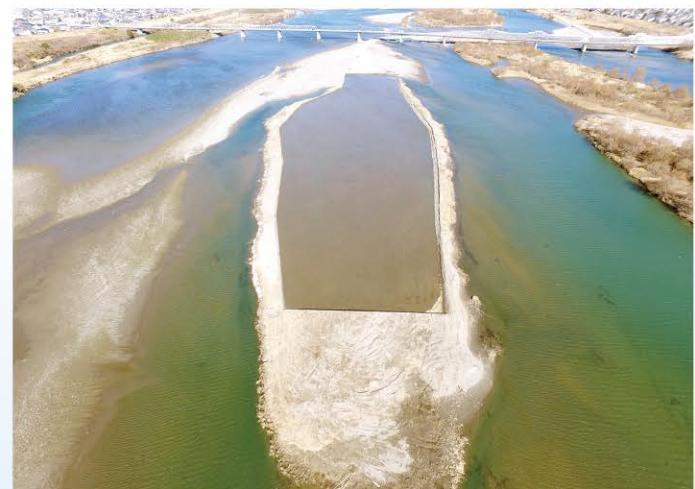
天竜川における河道掘削(令和4年度)

天竜川は、「あばれ天竜」と呼ばれ、流域は古くからたびたび大きな洪災を受けしており、近年においても昭和57年、昭和58年、平成3年等の洪水により浸水被害が発生しています。また、川沿いの浜松市・磐田市は市街化が進んでおり、洪水被害の危険性が増加しているため、天竜川中下流部における流下能力不足箇所において、洪水を安全に流下させるため河道掘削や堤防整備を行っています。
