# 昭和35年8月・昭和36年6月洪水

昭和35年、36年、37年と連続して水害が発生、特に天竜川中流部において家屋被害が発生しました。

昭和35年8月洪水

昭和36年6月洪水

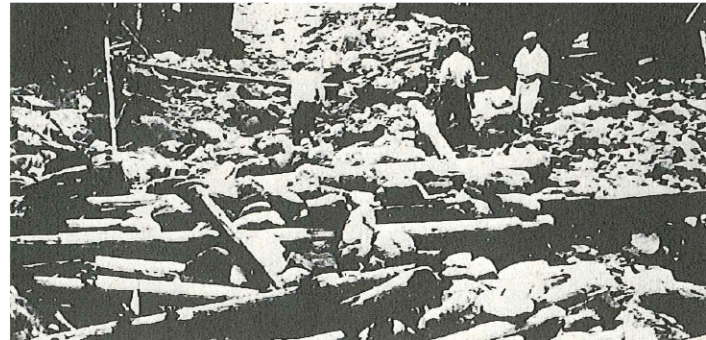
支川翁川のはん濫により流出した家屋(浜松市天竜区水窪町)

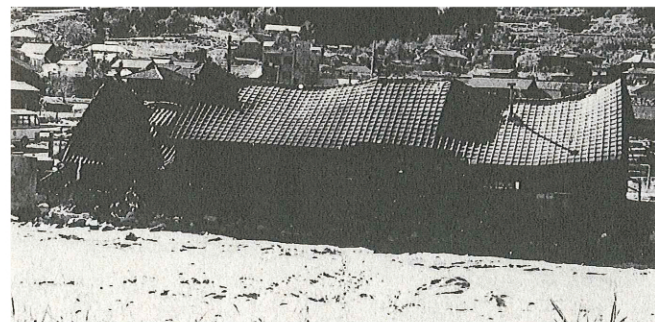
濁流により護岸が決壊し基礎ごと崩落直前の家屋(浜松市天竜区水窪町)

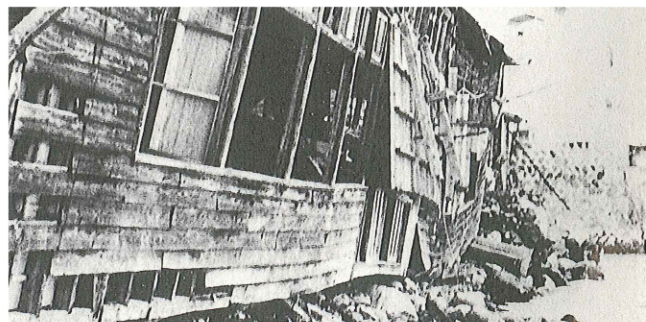
被災した家屋(浜松市天竜区水窪町)

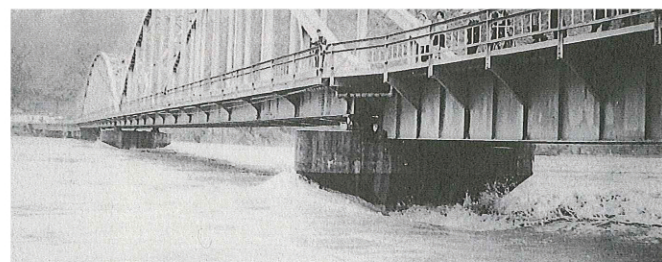
中部大橋付近の出水状況(浜松市天竜区佐久間町)

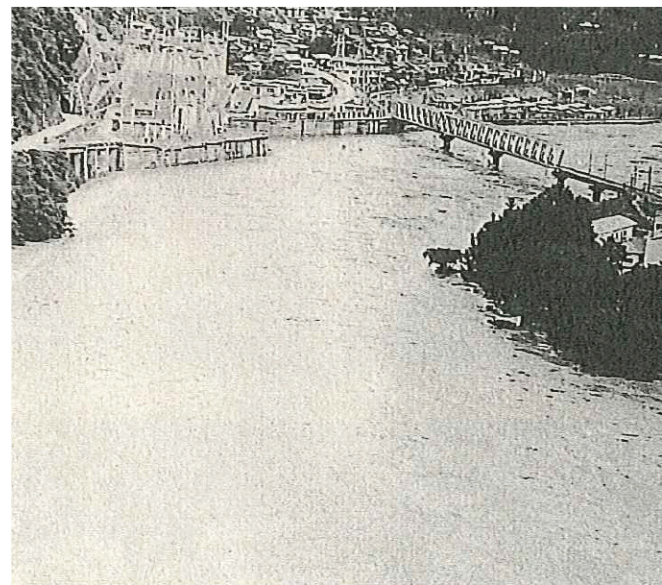
佐久間発電所付近の出水状況(浜松市天竜区佐久間町)

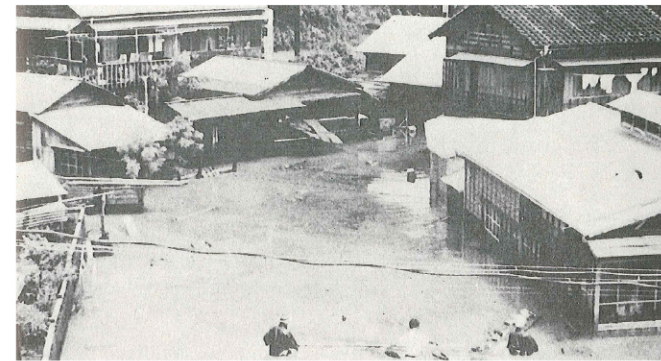
浸水する家屋(浜松市天竜区佐久間町)

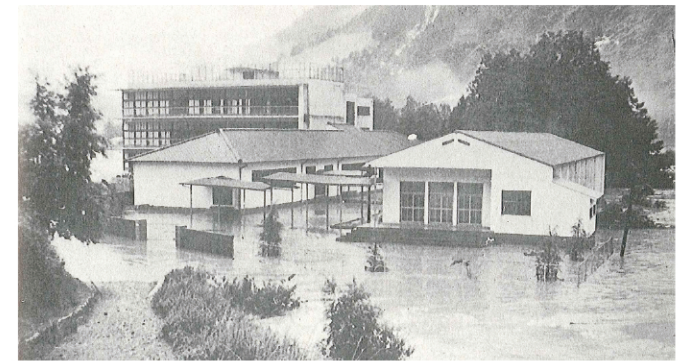
浸水する佐久間小学校(浜松市天竜区佐久間町)

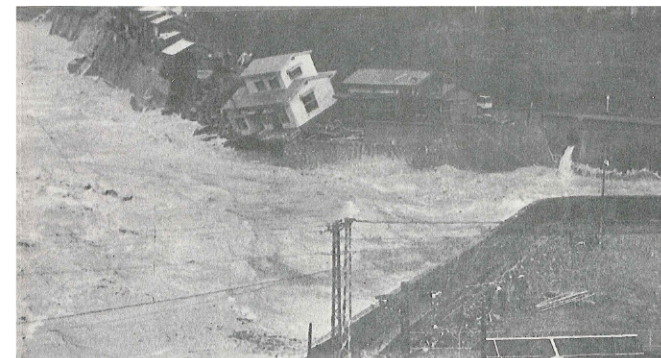
流出寸前の家屋(浜松市天竜区龍山町)

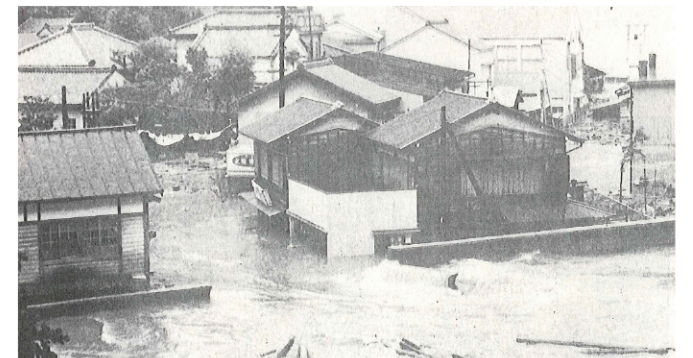
浸水する家屋(浜松市天竜区龍山町)

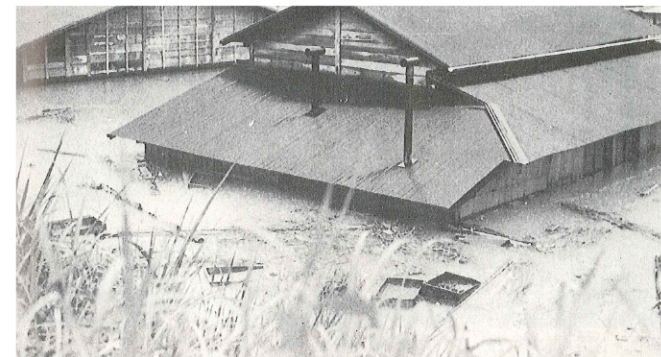
浸水する家屋(浜松市天竜区二俣町二俣)

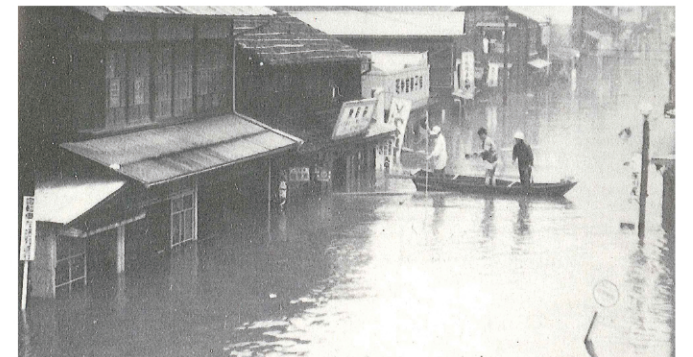
浸水する市街地(浜松市天竜区横山町)

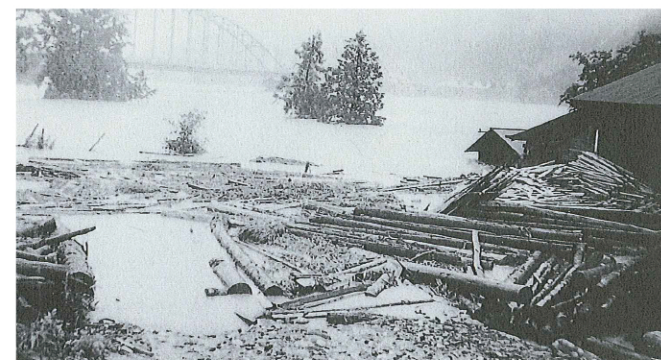
中部大橋上流の浸水状況(浜松市天竜区佐久間町)

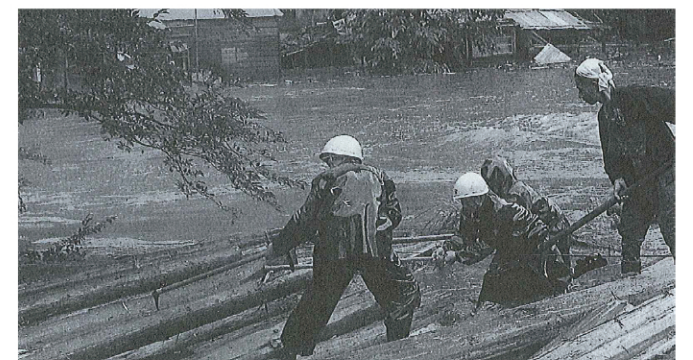
水防団員による流木処理(浜松市天竜区龍山町)
