# 昭和43年8月・昭和44年8月洪水

## 昭和43年8月洪水

## 昭和44年8月洪水

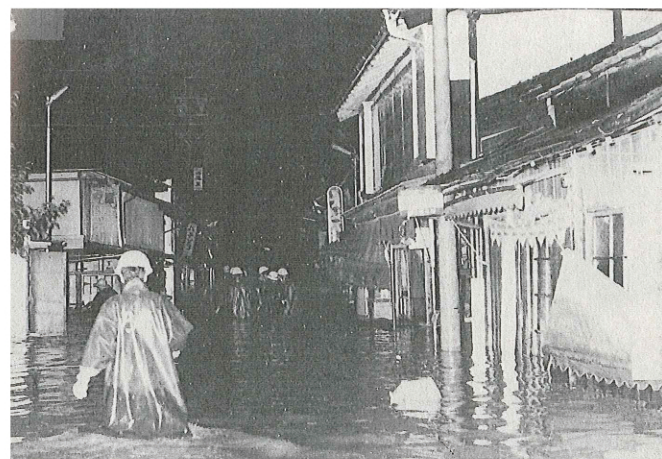
大千瀬川のはん濫により浸水する市街地 (浜松市天竜区佐久間町浦川)

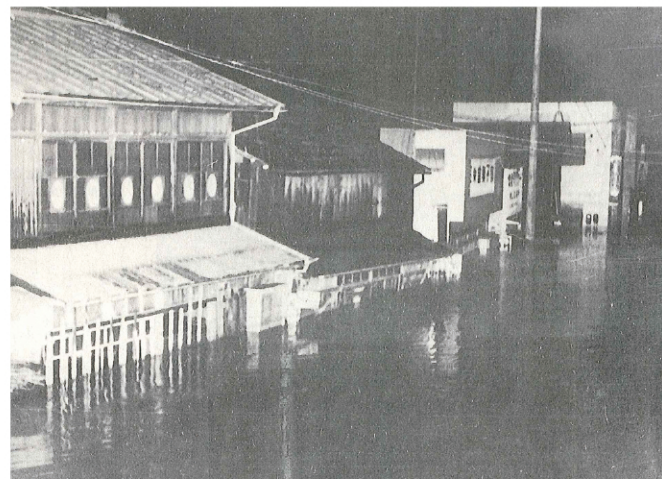
大千瀬川のはん濫により浸水する市街地 (浜松市天竜区佐久間町浦川)

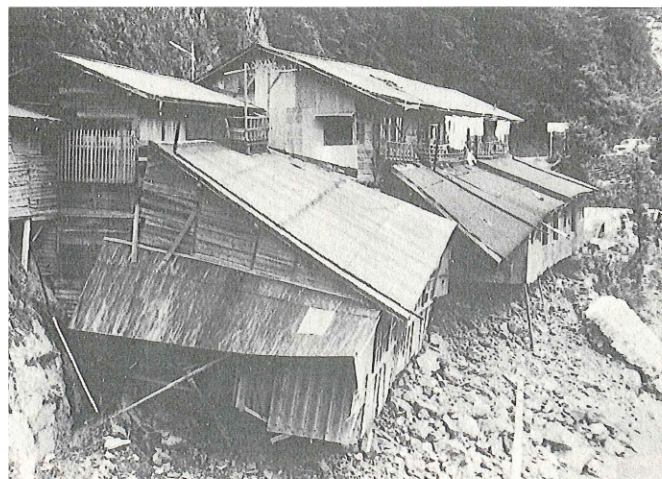
護岸が崩れ崩壊寸前の家屋 (浜松市天竜区佐久間町浦川)

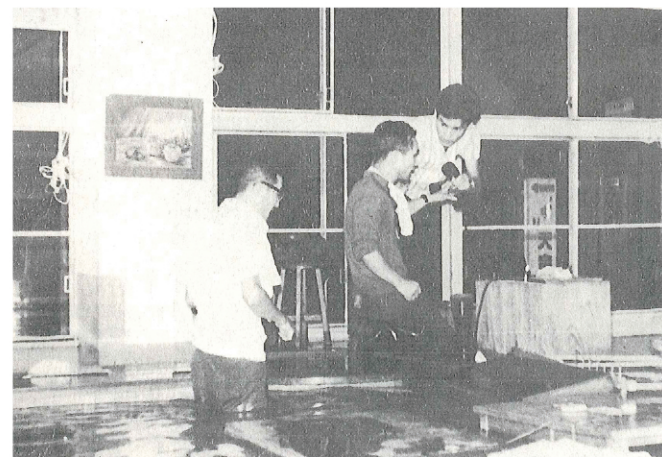
天竜川のはん濫により浸水した役所 (浜松市天竜区横山)

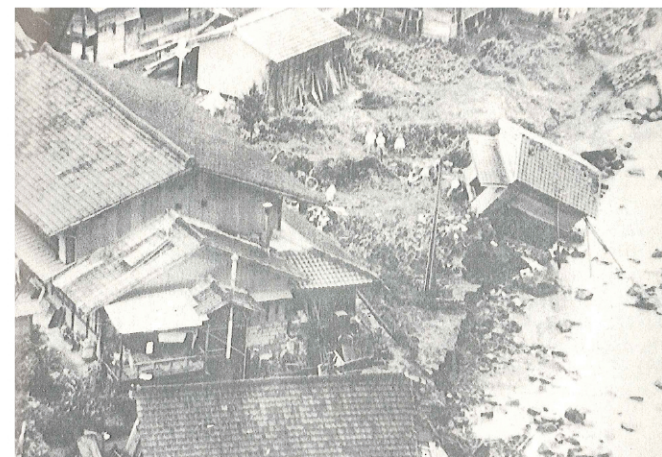
濁流により流出する民家 (愛知県北設楽郡豊根村)

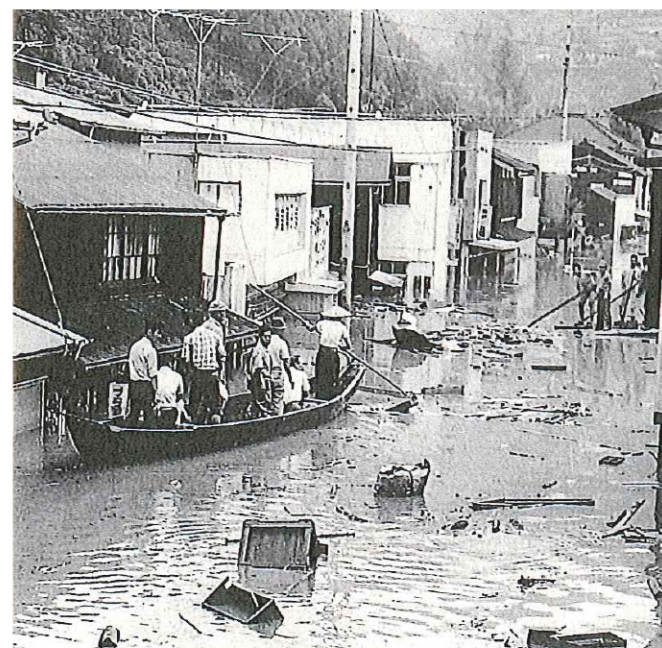
天竜川の浸水で救助される被災者 (浜松市天竜区横山町)

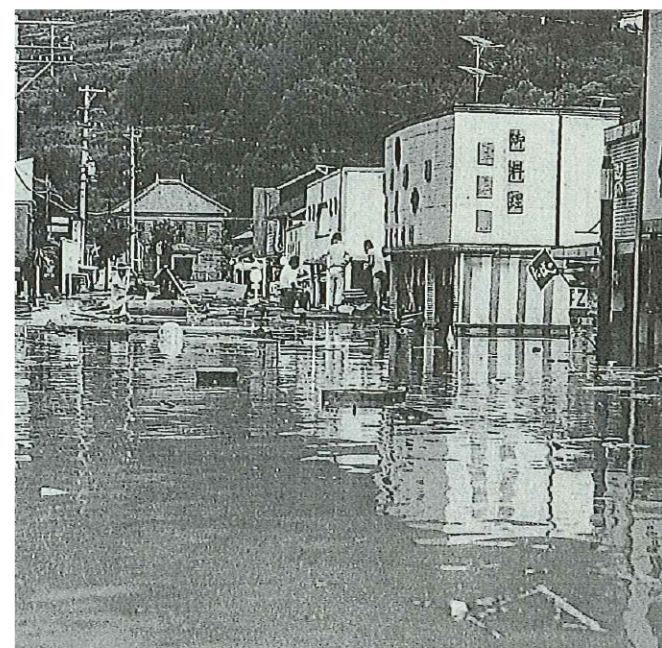
天竜川の増水により浸水する市街地 (浜松市天竜区横山町)
