天竜川水系河川整備計画 社会情勢の変化と新たな課題

令和4年3月10日

国土交通省 中部地方整備局
天竜川上流河川事務所
浜松河川国道事務所
三峰川総合開発工事事務所

社会情勢の変化と新たな課題

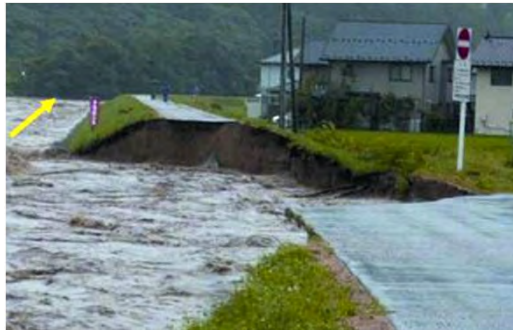
204.8kの堤防決壊状況

- 天竜川では昭和58年に戦後最大規模となる洪水が発生している。
- 近年の主要洪水としては平成18年7月洪水によって、天竜川上流では堤防が決壊する等大きな被害が生じた。
- 直近の令和2年7月豪雨では、本川で護岸の流出や、支川の堤防欠損・河岸洗堀が発生している。

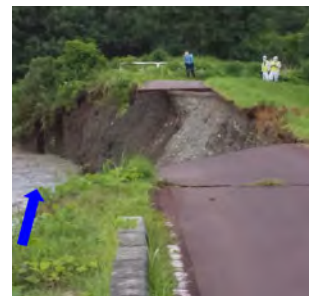
伊那市
三峰川右岸4.6k付近
堤防の欠損

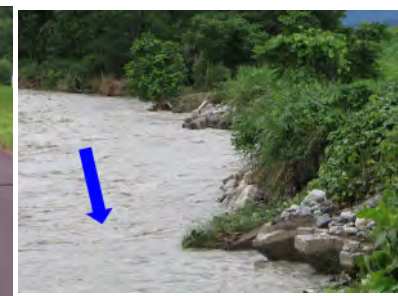
豊丘村
壬生沢川合流点上流151.4k付近
護岸一部流出

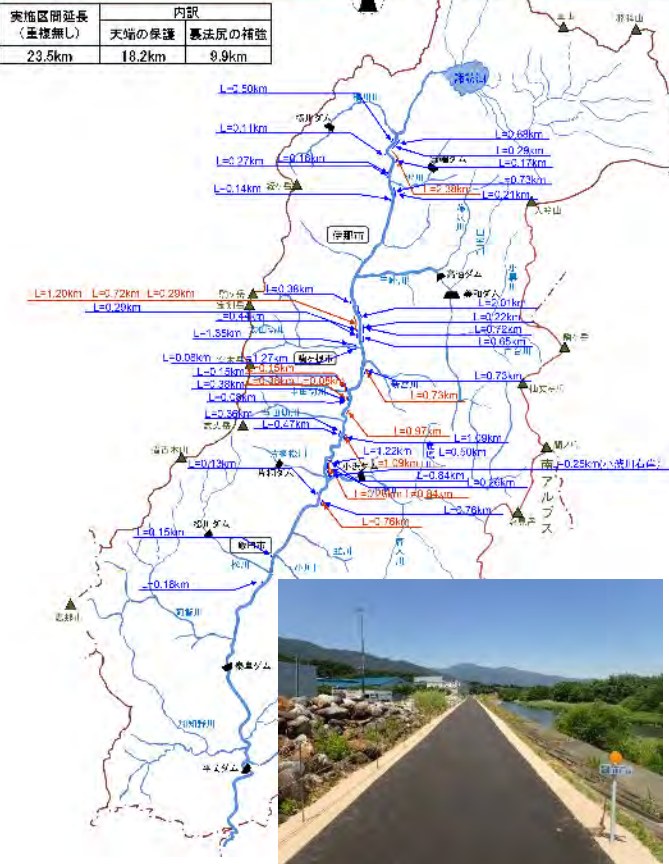
危機管理型ハード対策 概要図 <天竜川上流>

凡例 ■ 天端の保護 ■ 裏法尻の補強

取組の一環として、越水等が発生した場合でも避難する時間を確保するために、堤防決壊までの時間を少しでも引き延ばす**危機管理型ハード対策**を実施しています。

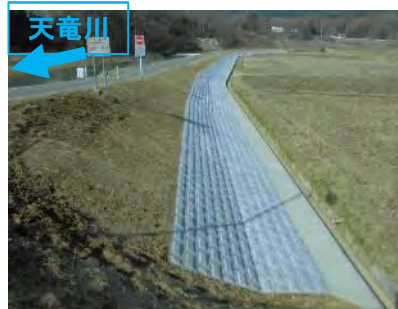
188.4kp(右岸) 堤防天端の保護

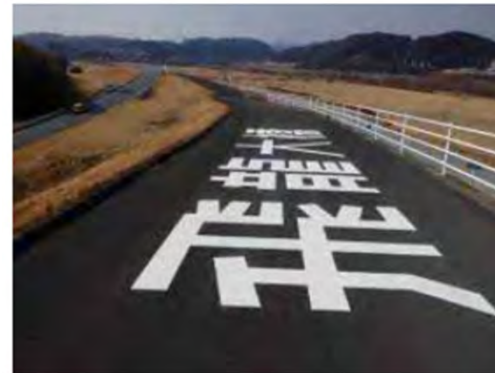
209.2kp(左岸) 堤防裏法尻の補強

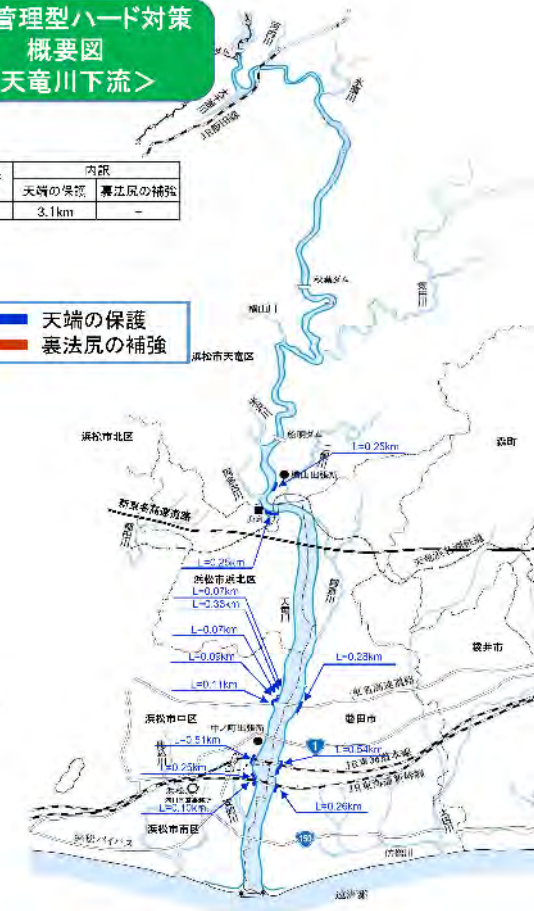
危機管理型ハード対策 概要図 <天竜川下流>

実施区間延長 (重複無し)	内訳	
	天端の保護	裏法尻の補強
3.1km	3.1km	-

凡例 ■ 天端の保護 ■ 裏法尻の補強

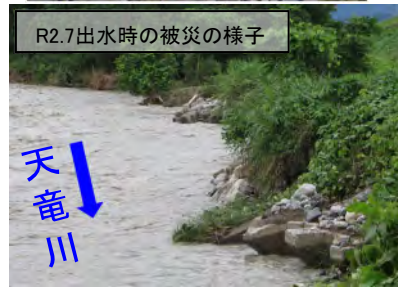
急流対策の進捗は確認できるが、整備計画では想定していない箇所(直線部等)が近年被災している現状にある

三峰川右岸4.6k付近 堤防の欠損 天竜川左岸151.4k付近 護岸一部流出

- 近年の被災状況を踏まえ、新たな視点で急流対策の整備が必要である。
- 伊北4堰対応事業と連携した河道掘削の実施が必要である。

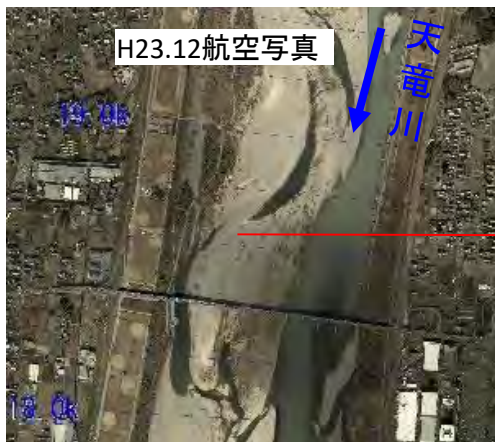
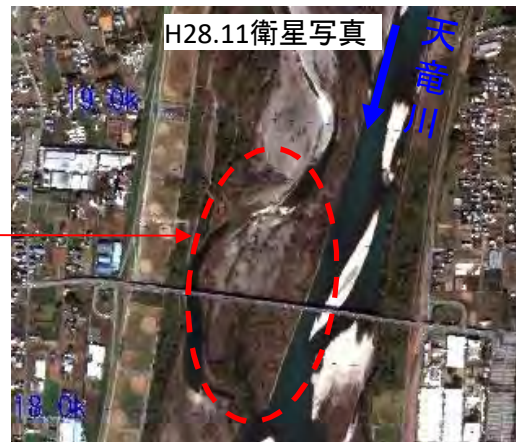
河道整備の進捗状況と課題(下流)

樹木伐開を実施しているが、新たに樹木が繁茂することにより流下能力が不足している現状にある

- 樹木再繁茂による流下能力の低下が課題である。
- 樹木再繁茂を抑制する河道管理が必要である。

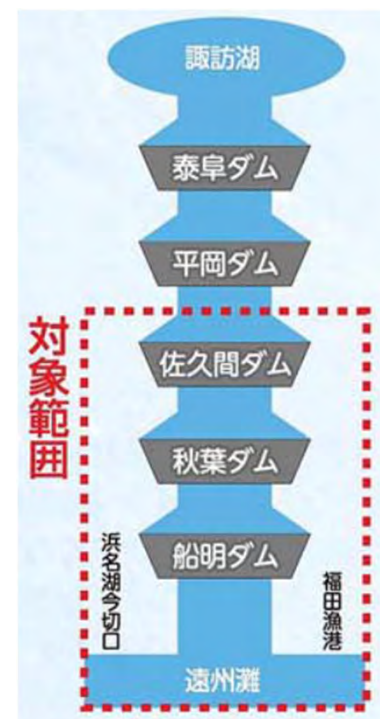
天竜川流砂系総合土砂管理計画【第一版】の対象範囲

第一版は佐久間ダム貯水池上流端より下流域(海岸含む)が対象となっている

総合土砂管理計画【第二版】を作成し、上流域を含めた総合土砂管理対策と連携した河道整備を検討する必要がある

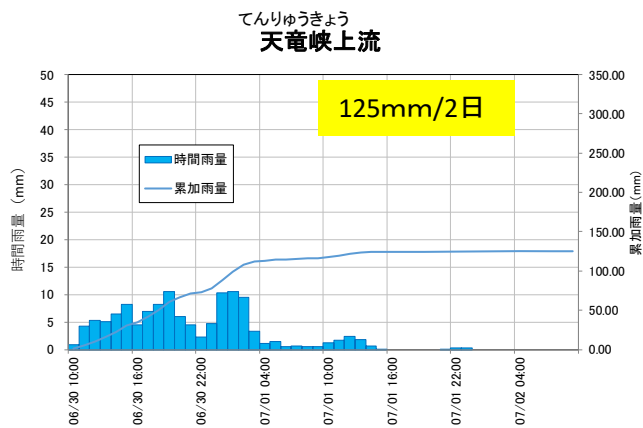
令和2年7月洪水

- 天竜川においてもR2で2週間程度の長雨の発生(R2.7出水)や、2日雨量が1/100規模となる降雨が発生

- 近年の気候変動による影響で天竜川流域の降雨に変化が生じている可能性がある。
- 近年は2日雨量の規模は小さくても、長雨により、一降雨の雨量が大きい降雨が見られる

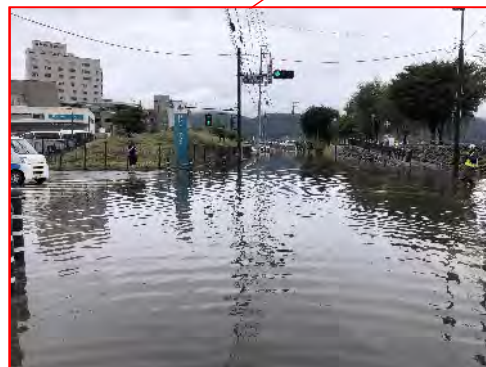
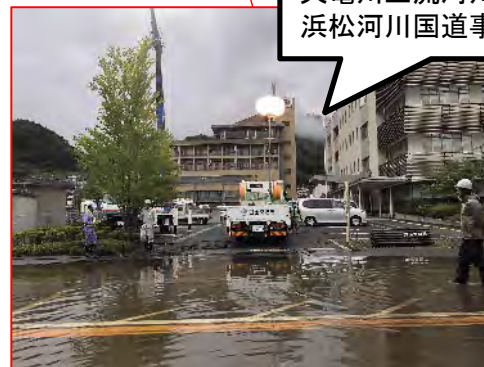
R3.8出水における諏訪湖周辺の浸水状況

ポンプ車による排水支援
天竜川上流河川事務所2台
浜松河川国道事務所1台

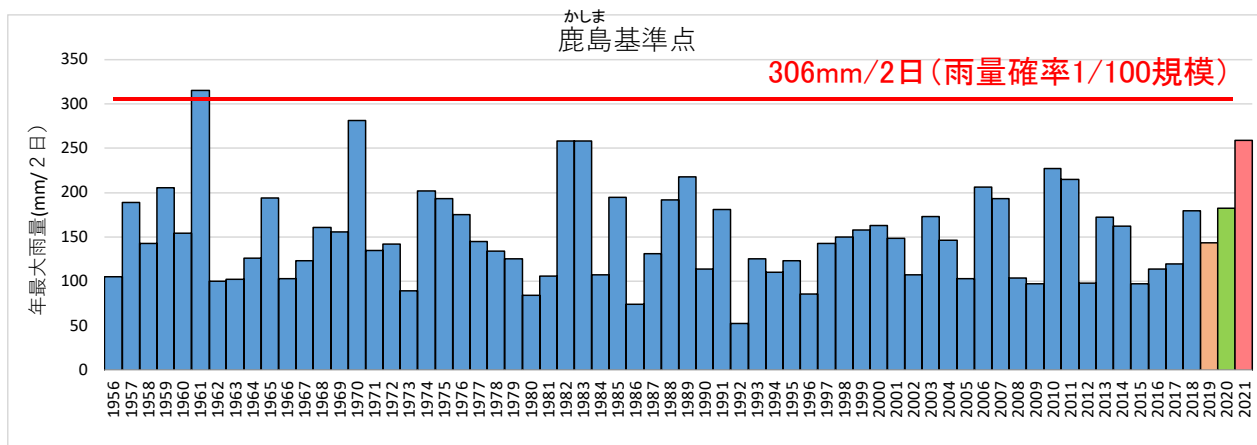
基準点における年最大雨量(mm/2日)の整理

R1.10洪水
→全国各地で甚大な被害が発生

R2.7洪水
→長雨により護岸の被災等が発生

R3.8洪水 253mm/2日
→約1/100規模

R3.8洪水 259mm/2日
→約1/30規模

- 気候変動等により、外力の増大が想定されることから、目標流量の見直しとともに、河道整備や洪水調節等のメニューを見直す必要がある。
