天竜川水系河川整備計画の進捗状況と点検

令和4年11月1日

国土交通省 中部地方整備局
天竜川上流河川事務所
浜松河川国道事務所
三峰川総合開発工事事務所
天竜川ダム統合管理事務所

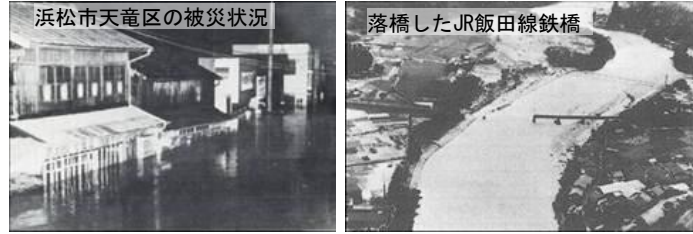
昭和43年8月台風10号 ※戦後2番目
○佐久間町の吊橋「大輪橋」が落橋
○JR飯田線「大千瀬鉄橋」が落橋

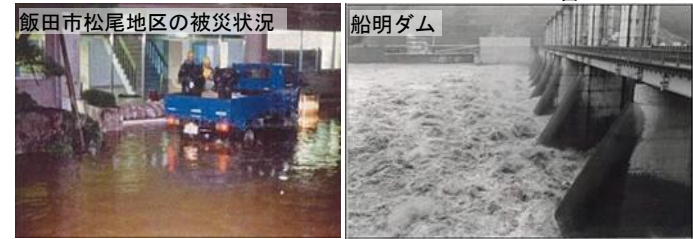
昭和58年9月台風10号
(河川整備計画 目標洪水[中・上流部])
※観測史上最大流量
○各地で河川氾濫、堤防の決壊、土砂崩れ等が発生
○家屋の破壊・流失や浸水、道路や鉄道が寸断される等の大きな被害が生じた

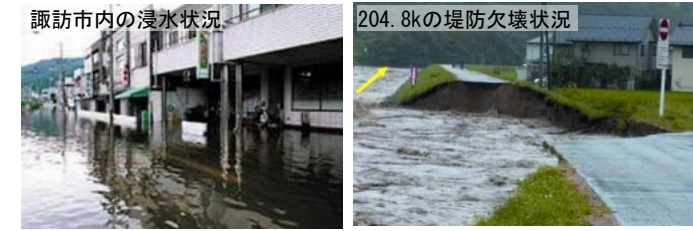
平成18年7月 梅雨前線
(河川整備計画 目標洪水[伊那上流])
○上流部で堤防が一部欠陥
○家屋の浸水被害が生じた

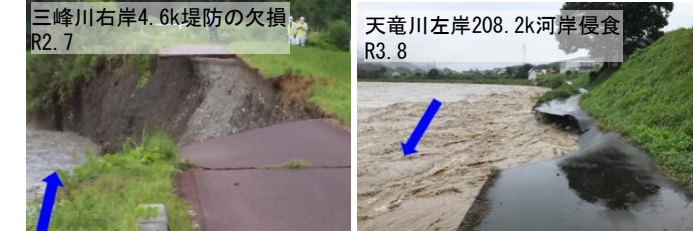
令和2年7月、令和3年8月 前線
○天竜川上流部では、河岸侵食や堤防の欠損、護岸の流出が発生

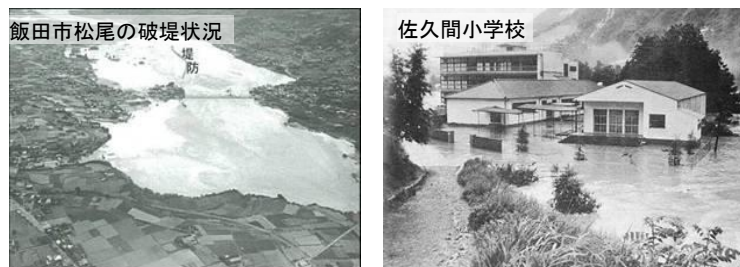
昭和36年6月梅雨前線
○上流域を中心に総雨量500mmを超過
○破堤や大西山崩落等の被害が発生

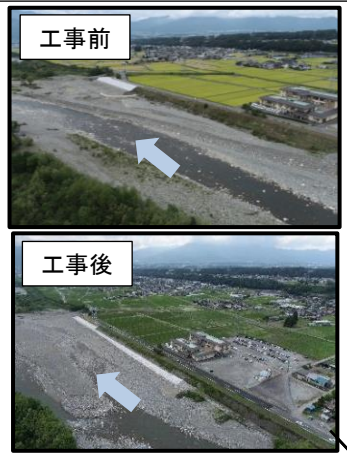
令和2年度 三峰川護岸災害復旧工事 ※R2年度 完成

※洪水に伴う護岸の被災により工事を実施

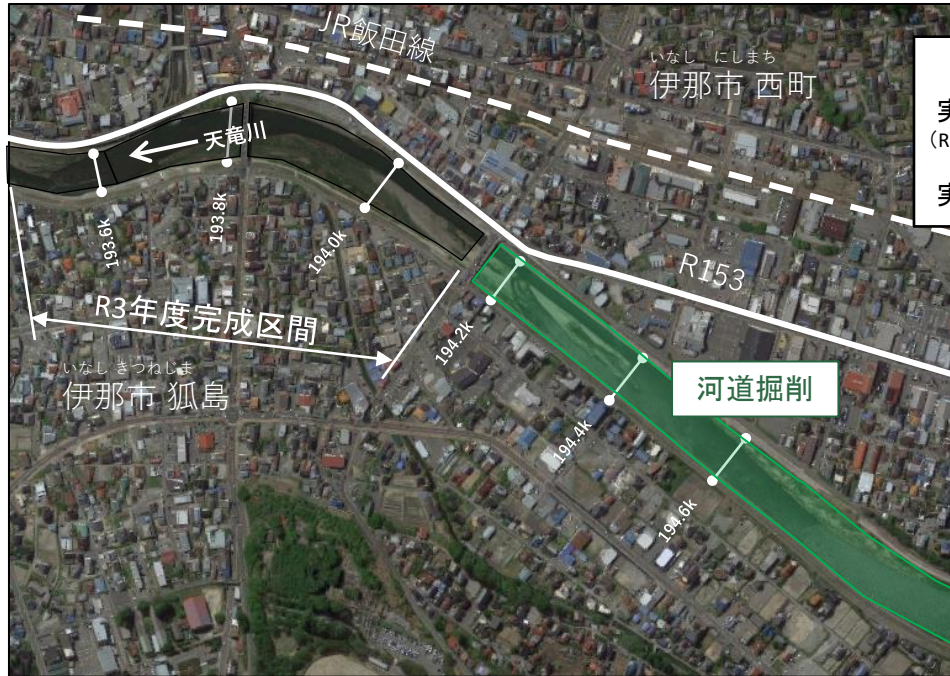
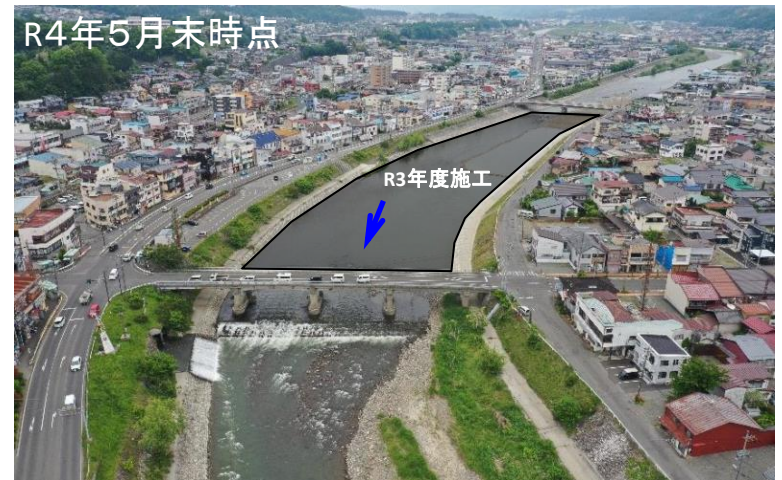
事例① 水位低下対策 【伊那地区河道掘削事業】

- 伊那地先は、流下能力が不足している箇所であり、洪水時において背後地にある家屋等に被害が発生する恐れがあるため、治水事業により流下能力の向上を図る必要がある。
- まずは、伊那市街地(狐島・野底・福与地区)の河道掘削を進める。

- 伊那市街地(狐島・野底・福与地区)の河道掘削を実施することにより、流下能力を向上させ、背後地家屋等の浸水被害軽減を図る。

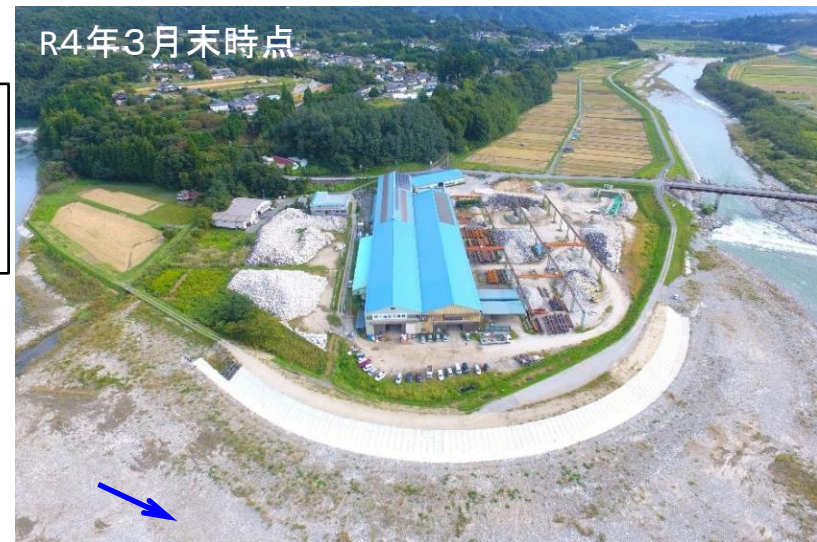
事例② 堤防整備 【南向地区堤防整備事業】

- 1/10規模の出水でも施設被害等の可能性があることから、R1年度より事業着手しており、堤防整備事業による治水安全度向上を図る。
- 整備計画、流下能力が著しく不足する区間であり、洪水時は背後地の施設や国道153号へ接続する限られた生活道路(緊急輸送道路)、工場等に被害が及ぶ恐れが高いため、流下能力を向上させることで、早期に地域の安全性の向上を図る。

- 治水事業により流下能力を向上させることで、整備計画流量を安全に流下させ浸水被害防止を図る。
- 背後地の工場施設及び中川村の災害時緊急輸送路(県道218号)を保全し、地域全体の生活基盤安定を図る。

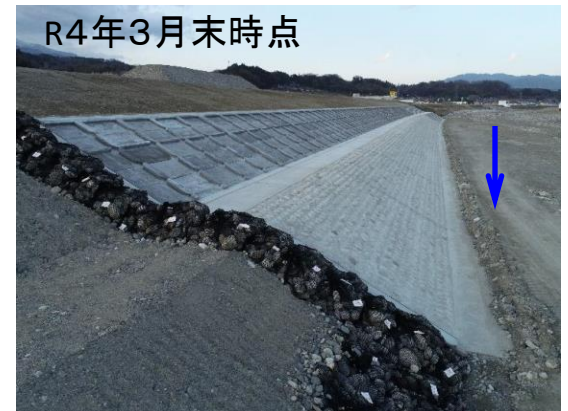
事例③ 堤防整備 【山吹河川整備事業】

- H30年3月の高森町「かわまちづくり事業」策定を受けてR3年度から事業着手し、治水事業／かわまち事業／道路事業が連携することで各事業の利便性が向上する。
- 近年の異常出水等を踏まえ、堤防整備と併せて防災拠点（防災ST、広域消防署・防災センター）を整備することが地域全体の防災力向上に寄与できるものとする。

- ### 効果
- かわまち事業と連携した整備により人々が集まる空間を創出する。
 - また、防災ステーションの併設により防災拠点としても活用でき、地域全体の防災機能を高めるとともに地域活性化も実現できる。
 - 都市、地域再生等利用区域の設定による、にぎわいの創出を検討中。

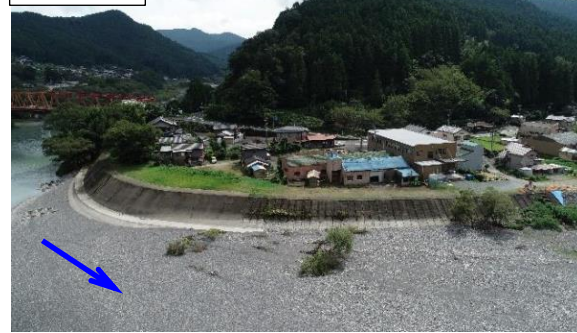
改修前

- 天竜川谷山地区は、整備計画流量流下時の水位に対して堤防高が不足しており、堤防整備(特殊堤)を進めている。現在、堤防を施工中でありR4年以降に完成する予定である。

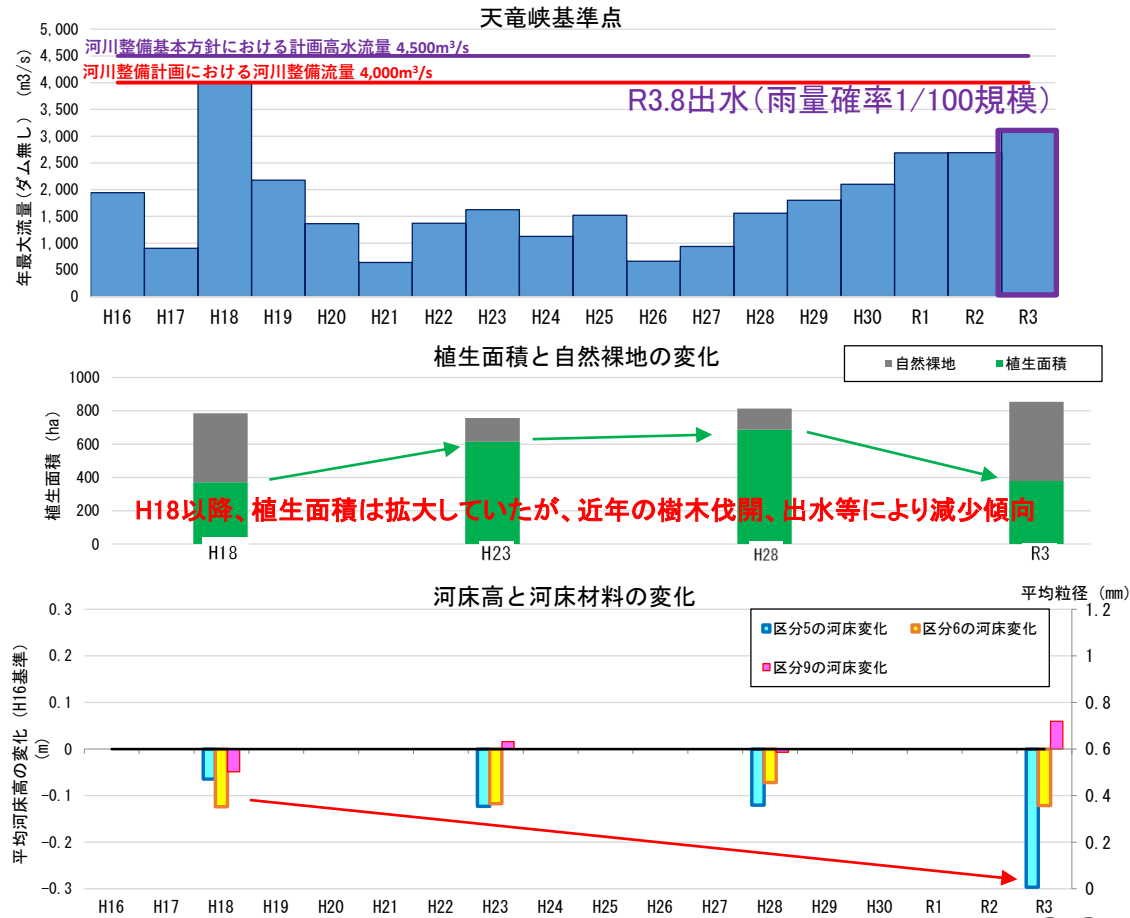
整備計画策定以降の河道変化

- 上流部においては、H18年以降、樹林化が進行していたが、河川改修事業や環境整備事業による効果や、出水等による影響が相まって植生面積が減少している。植生面積の変化については、今後も、河道への影響を確認しながら、引き続き監視していく。
- 人と川との豊かなふれあいの増進については、今後も引き続き、関係機関等と連携し、天竜川水系を特徴づける歴史的、自然的、文化的な河川景観と地域の観光資源とが一体となった良好な水辺景観の保全・整備を図っていく。

自然再生事業が実施された河道区分5では、河床低下が顕著

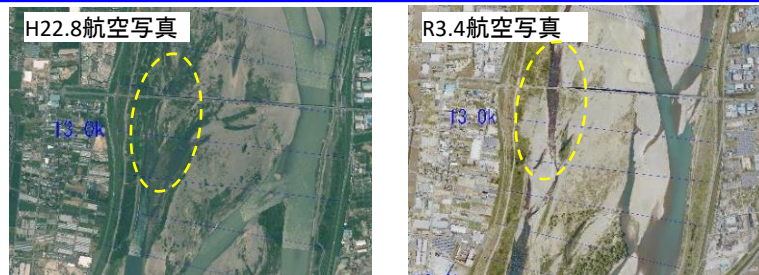
天竜川下流域に点在するワンド環境

- 下流区間は、流れの速い本流に対し、河道内の流れの緩やかな場所には、多様な生物の生息場として機能するワンド環境が分布しており、湧水によって維持されるワンドも存在する。
- 河川整備を進める際には、良好な河川環境が維持されているワンド等の調査を実施しながら、ワンド等に配慮した河道掘削方法を検討するとともに、ワンド等の保全対策を実施する。
