# 直轄河川改修事業の進捗状況

令和7年5月20日  
国土交通省中部地方整備局  
天竜川上流河川事務所  
浜松河川国道事務所

# 天竜川（上流部）

# 天竜川水系河川整備計画（R6.7変更）での直轄河川改修事業（上流部）の内容

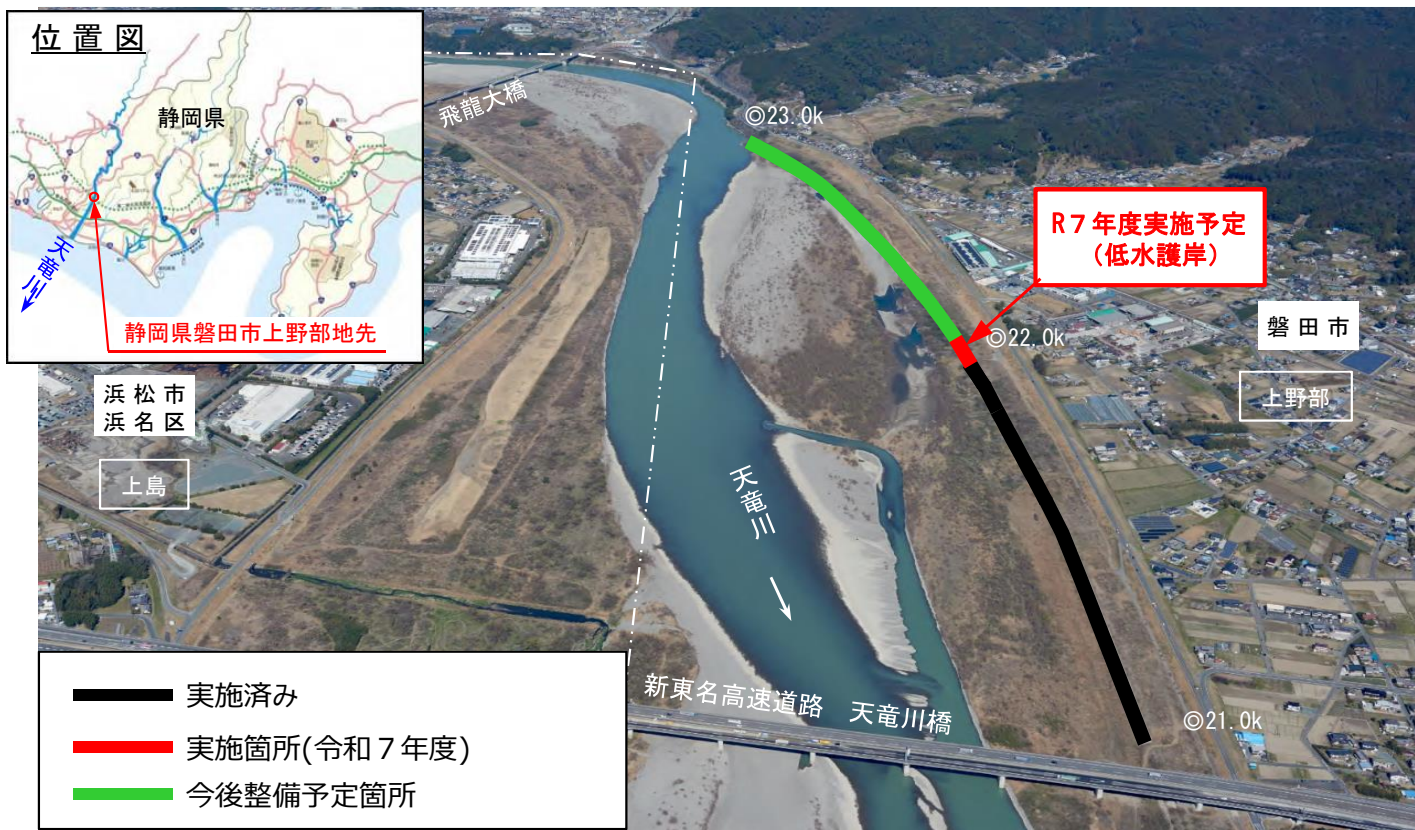
- 天竜川下流部の鹿島地点から下流は、天竜川を流下した土砂の堆積により形成された扇状地となっており、その扇状地の上端となる扇頂部では水衝部となっている箇所があります。
- 資産が集中する浜松市、磐田市等下流域の甚大な被害を防止するために、低水護岸を整備して堤防強化を行います。
- 令和7年度は、上野部地区(22.0k付近)の低水護岸整備を実施します。
