## 中下流部課題29. (環境)

遠州灘沿岸は、中田島砂丘など砂浜が広がる特徴的な海岸であったが、天竜川の土砂供給の変化等により、全体を見れば侵食傾向にあり、特徴的な景観および海岸環境が失われつつある。

### ① 遠州灘沿岸の特徴的景観

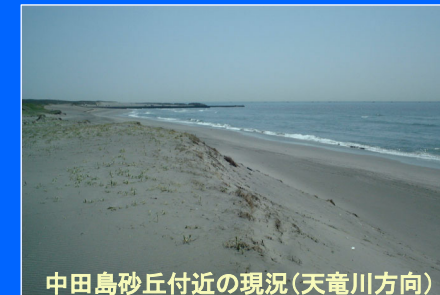
中田島砂丘付近の現況(天竜川方向)

遠州灘沿岸の景観は、中田島砂丘など広い砂浜と、後背地周辺の海岸防災林を特徴とする海岸であるが、天竜川からの土砂供給の変化等により、全体的には海岸は侵食傾向にある

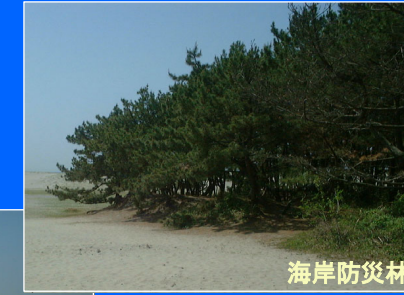
海岸防災林

中田島砂丘付近の現況(西側方向)

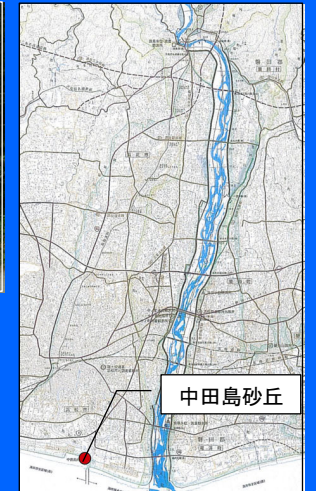
中田島砂丘

遠州灘沿岸(天竜川周辺)の現状 H13撮影
