国道258号大桑道路 (今島交差点～下野代北交差点)

国道258号大桑道路 (主要渋滞ポイント: 香取南交差点)

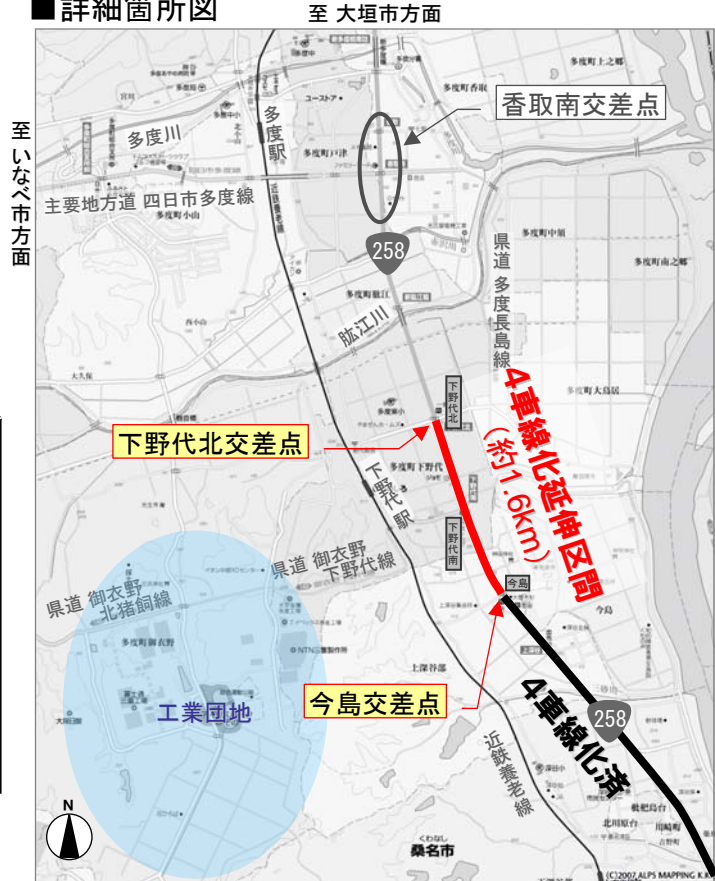
■詳細箇所図

今回、今島交差点～下野代北交差点間(約1.6km)の4車線化が完成し延伸します。

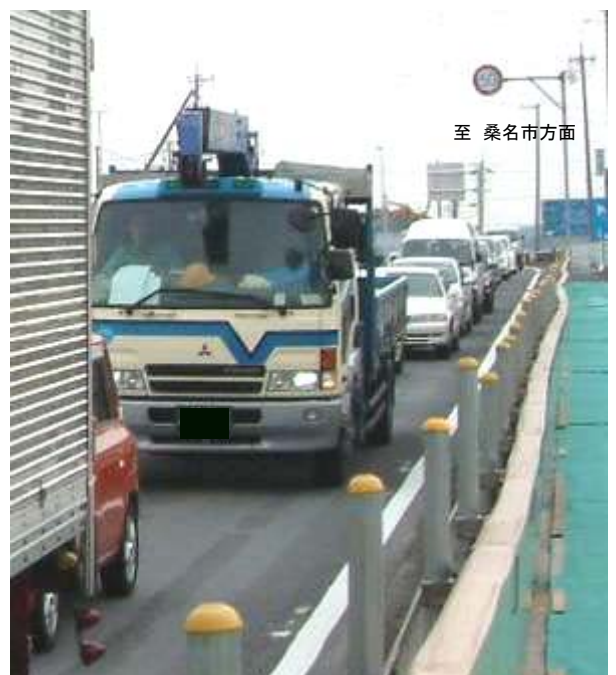
■渋滞状況(下野代南交差点付近から桑名市方面望む)

国道258号では、桑名市北部・いなべ地域の工業団地への相次ぐ企業進出により、朝夕のラッシュ時等には桑名方面からの渋滞が発生しています。

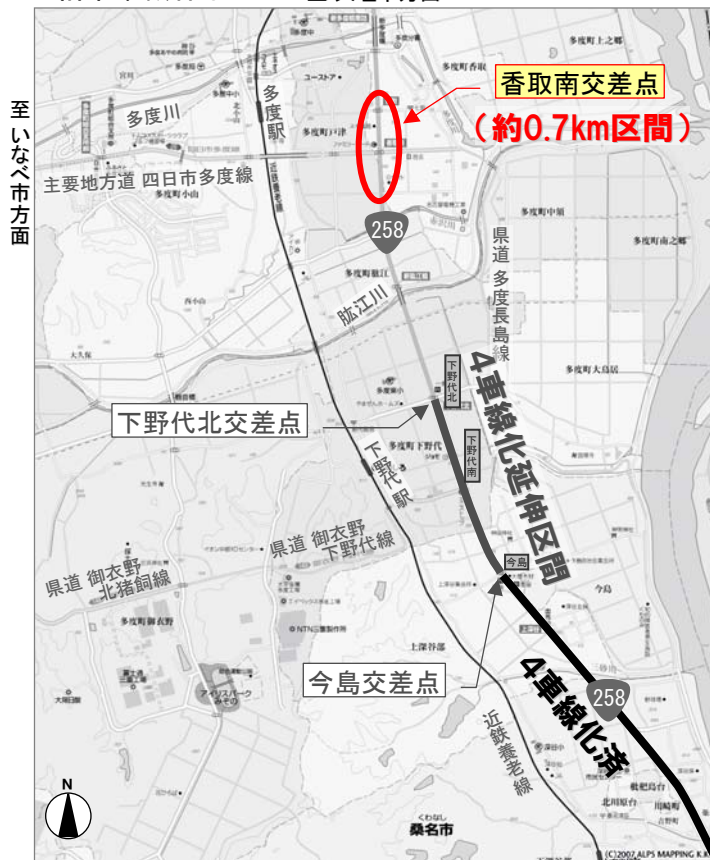
■詳細箇所図

桑名市北部、いなべ地域の工業団地への相次ぐ企業進出により、桑名方面からの左折、大垣方面からの右折で渋滞していました。
↓
今回の交差点改良による直進・左折レーンの増設、及び、右折レーンの延伸の完成により、渋滞が緩和されます。

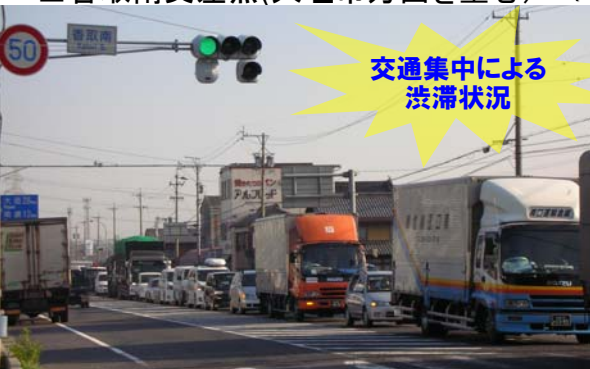
■香取南交差点(大垣市方面を望む)

いなべ市方面への右左折が多く、渋滞が発生していました

交通集中による渋滞状況

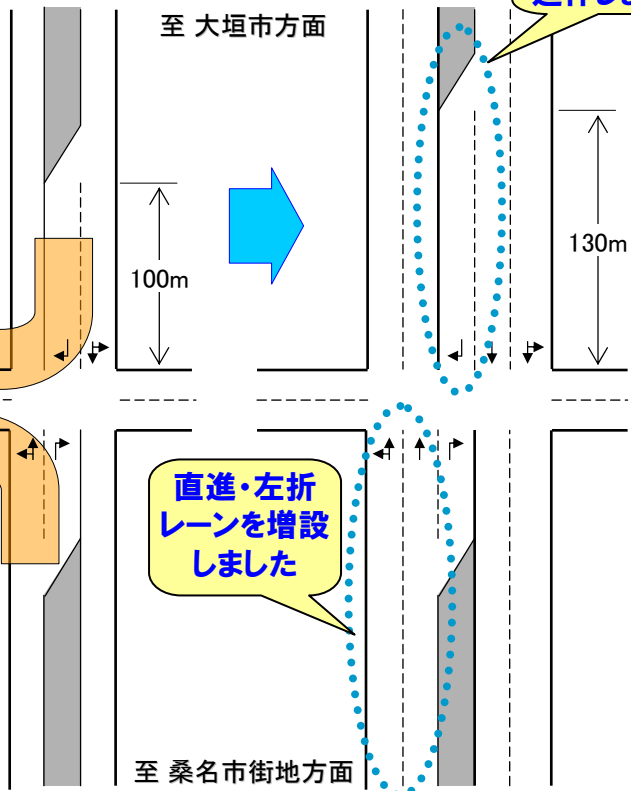
■香取南交差点の整備内容

右折レーンを延伸しました

直進・左折レーンを増設しました
