R3.2.26 現在 坂部トンネルの掘削進捗は80%※です。

施工状況 (令和3年2月度)

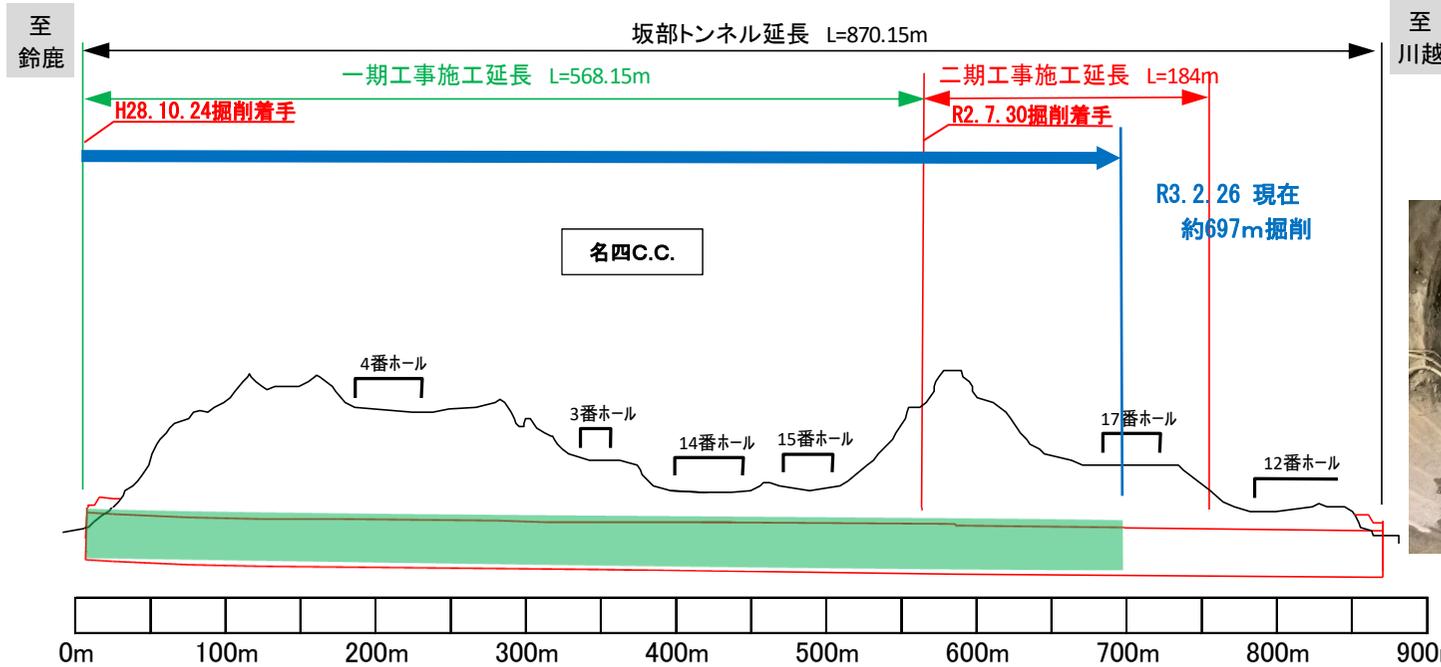
ゴルフ場の直下、かつ崩れやすい地質のため地盤を補強して、トンネル断面を上部から1断面ずつ3分割して掘削しています。

トンネル上部は697m、中間部は692m、下部は689mの掘削が完了しています。切羽の地質は大きく区分して上部より砂層、砂レキ層、粘土層の3種類の地質となっています。引き続き、トンネル天端部および切羽(正面)に鋼管を打設し薬液を注入する補強工事を行ないながらトンネル掘削を行っています。
