# R3.5.28 現在 坂部トンネルの掘削進捗は86%※です。

## 施工状況（令和3年5月度）

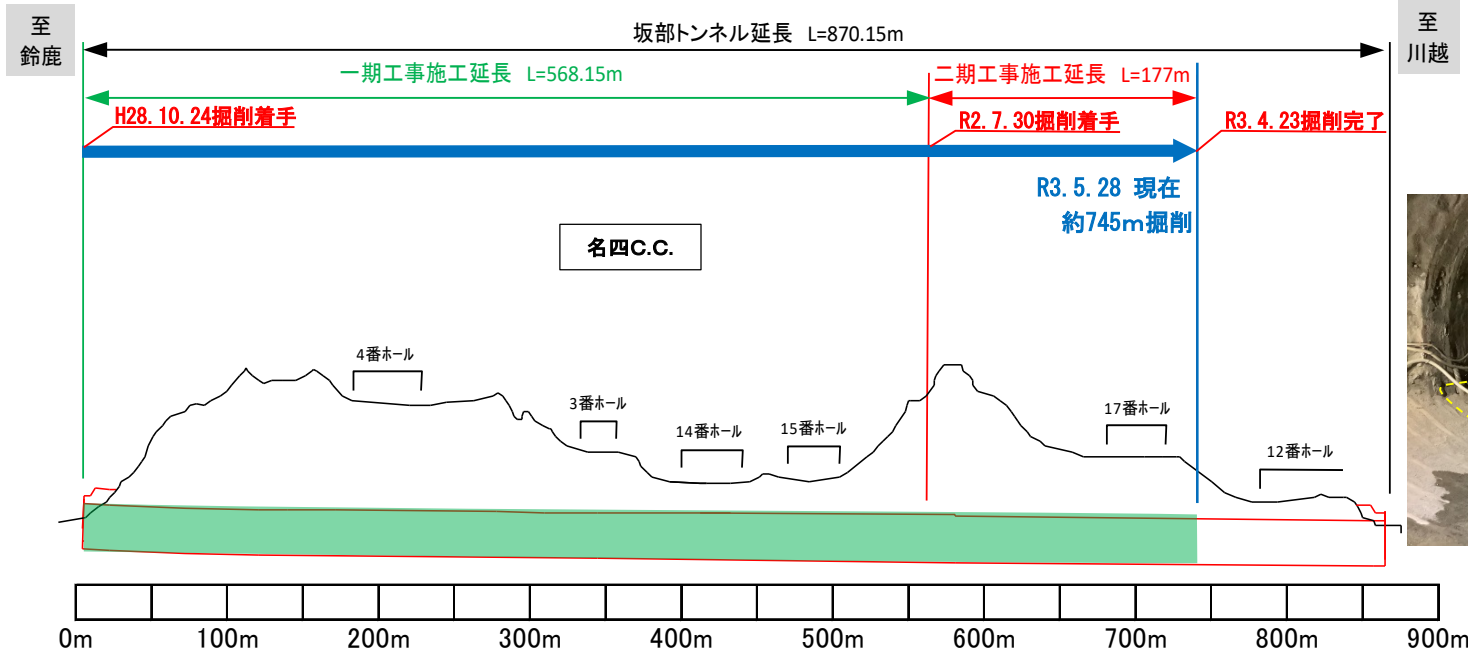
※坂部トンネル総延長に対する

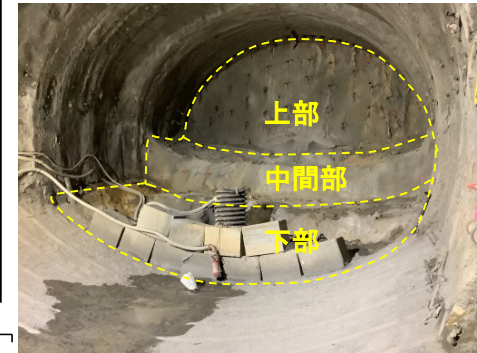
ゴルフ場の直下、かつ崩れやすい地質のため地盤を補強して、トンネル断面を上部から1断面ずつ3分割して掘削しています。

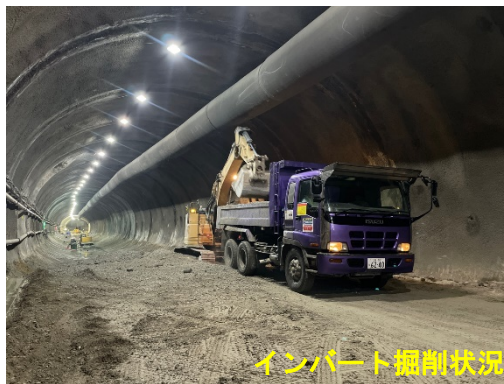
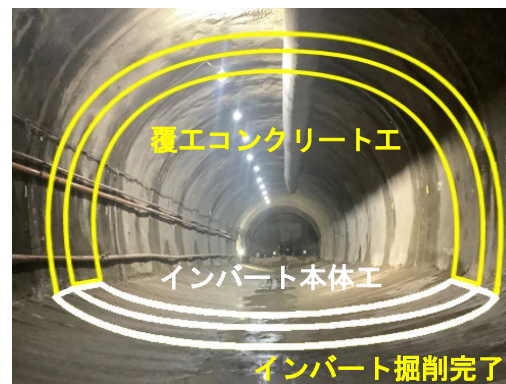
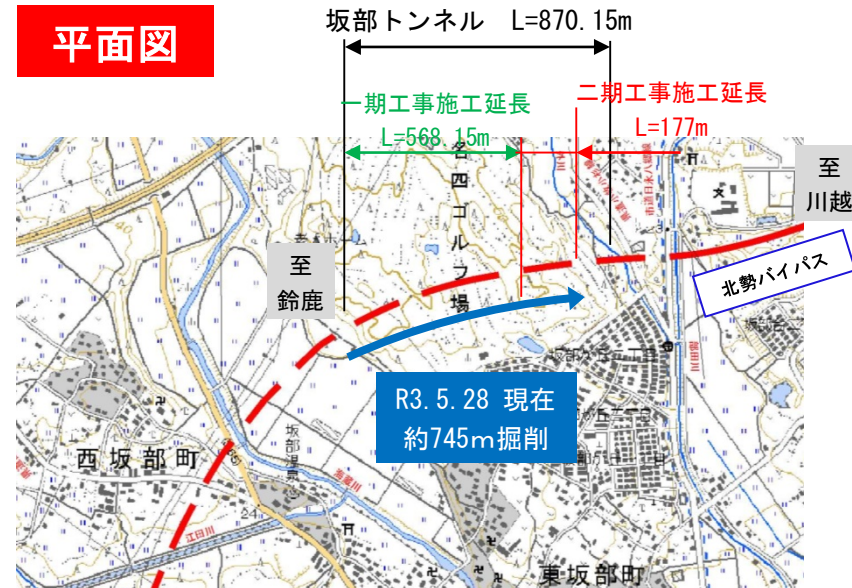
## 平面図

トンネルの恒久的耐久性と安全性を確保するために、掘削完了箇所の内側に複鉄筋構造のコンクリートを打設します。先行してインバート本体工を施工し、約150m遅れて覆工コンクリート工を施工します。本工事の施工範囲はトンネル中央部の約400mです。
