R3.9.29 現在 坂部トンネルの掘削進捗は86%^{*}です。

施工状況 (令和3年9月度)

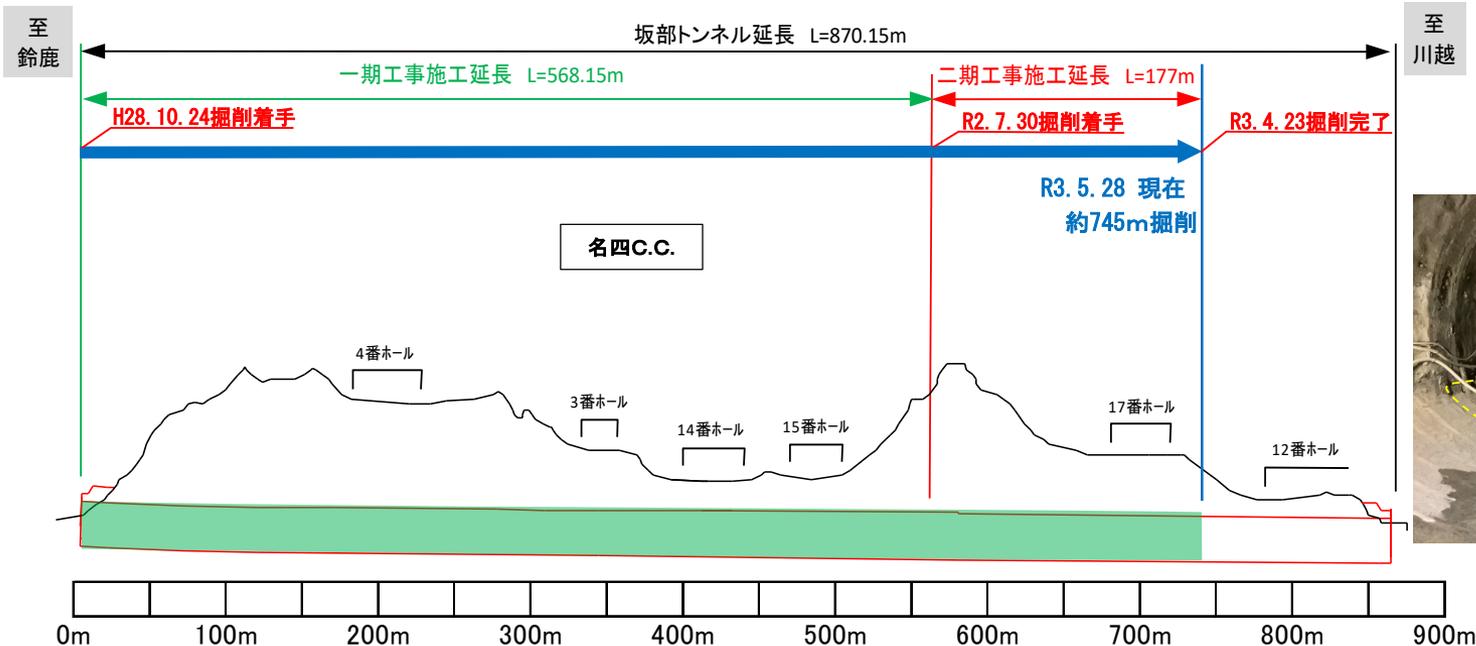
※坂部トンネル総延長に対する

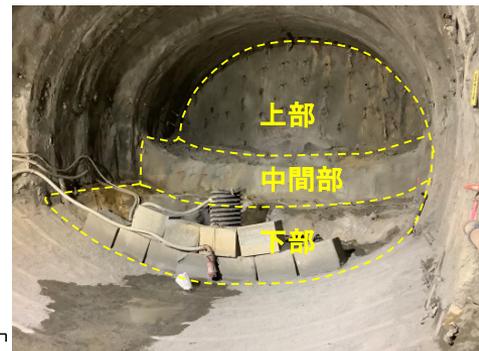
ゴルフ場の直下、かつ崩れやすい地質のため地盤を補強して、トンネル断面を上部から1断面ずつ3分割して掘削しています。

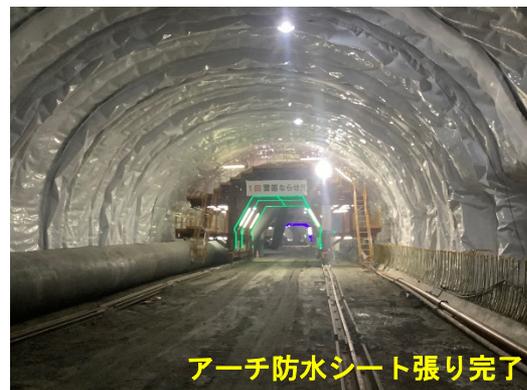
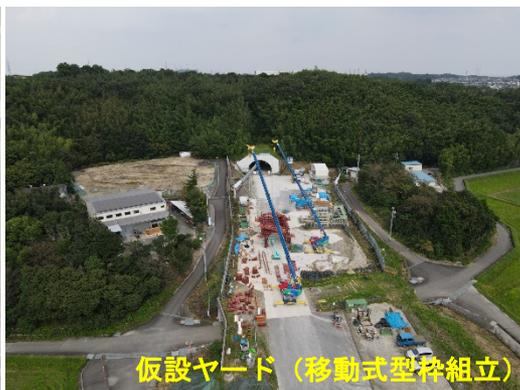
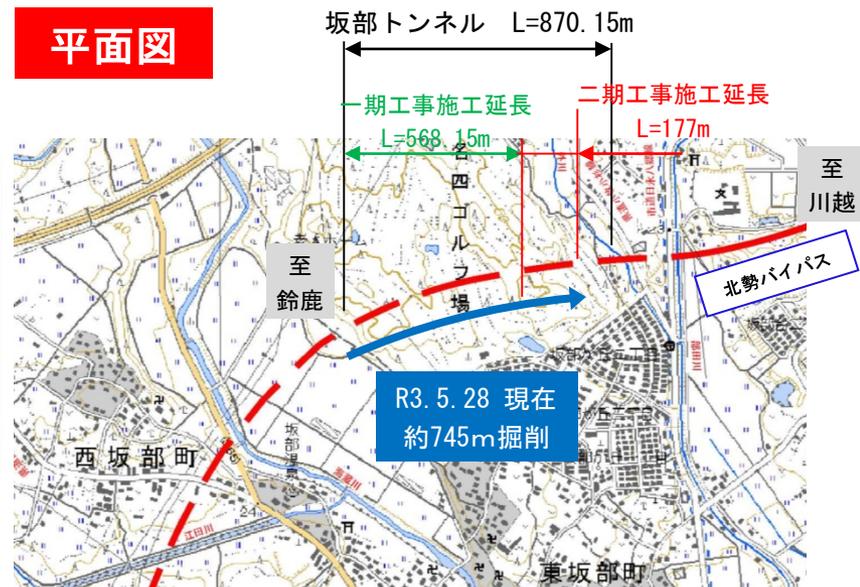
インバート本体工の施工を行っており、9/29現在で447m (トンネル全体の51%) の施工が完了いたしました。アーチ覆工の作業も再開いたしました。インバート工と同様に、防水シート張り→鉄筋組立→コンクリート打設という施工サイクルを繰り返して施工します。
