R3.10.27 現在 坂部トンネルの掘削進捗は**86%**です。

施工状況 (令和3年10月度)

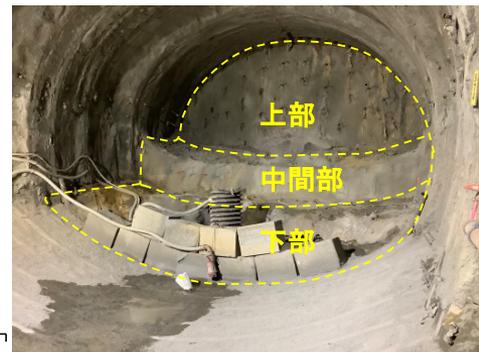
ゴルフ場の直下、かつ崩れやすい地質のため地盤を補強して、トンネル断面を上部から1断面ずつ3分割して掘削しています。

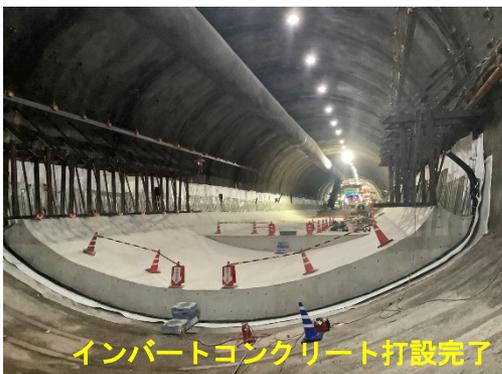
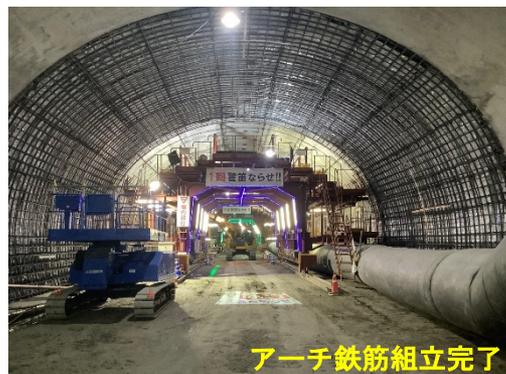
インバート本体工は、10/27現在で468m（トンネル全体の約54%）の施工が完了いたしました。アーチ覆工はシート張り台車、鉄筋組立て台車、スライドセントル（移動式型枠台車）の計3台の台車を使用して施工いたします。10/27現在の進捗は313m（トンネル全体の約36%）です。
