# R5.3.29 現在 坂部トンネルの掘削進捗は86%※です。

## 施工状況（令和5年3月度）

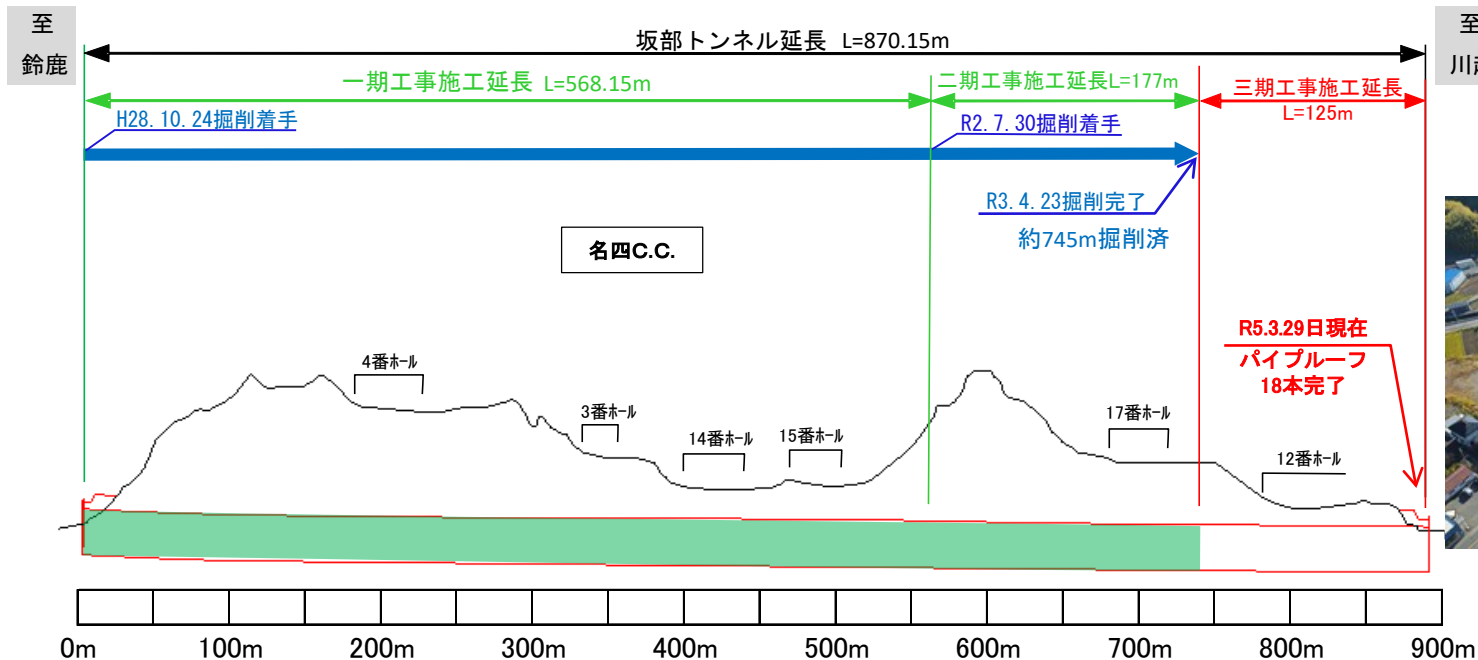
## 平面図

R4. 8に二期工事が完了し、約745mまでトンネルの掘削が完了しており、現在、三期工事を施工しています。
