**令和7年度  
中部地方ダム等管理フォローアップ委員会**

**令和7年12月18日  
国土交通省中部地方整備局  
水資源機構中部支社**

1. 令和7年度渇水対応状況
2. 令和7年度出水対応状況
3. 矢作ダムにおける発電に資する水位運用高度化操作試行
4. 長良川河口堰水質条件によらないフラッシュ操作の取組み
5. 長島ダムにおけるDXの取組み
6. 丸山ダムのエレベータ事故

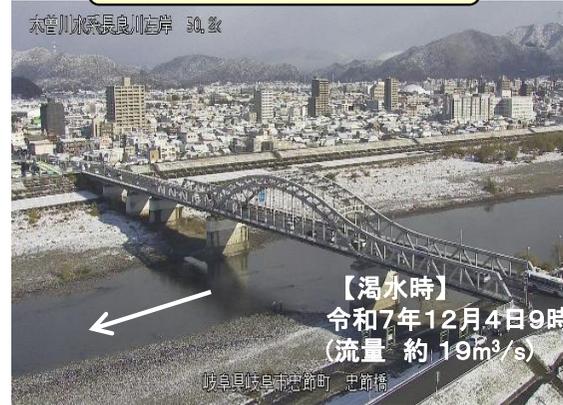
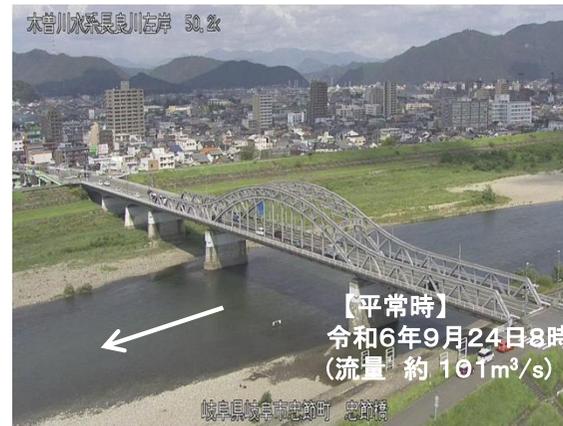
### 長良川 忠節地点の状況

- ・長良川忠節地点(岐阜市)は、11月20日以降、渇水の見込みとなる流量(26m<sup>3</sup>/s)を下回っている状況となっております。
- ・揖斐川万石地点(大垣市)は、11月12日以降、渇水の見込みとなる流量(30m<sup>3</sup>/s)を下回り、さらに断続的に20m<sup>3</sup>/sを下回るおそれがあることから、揖斐川上流の徳山ダムの補給(流量増加)により、概ね河川流量20m<sup>3</sup>/sを確保しています。

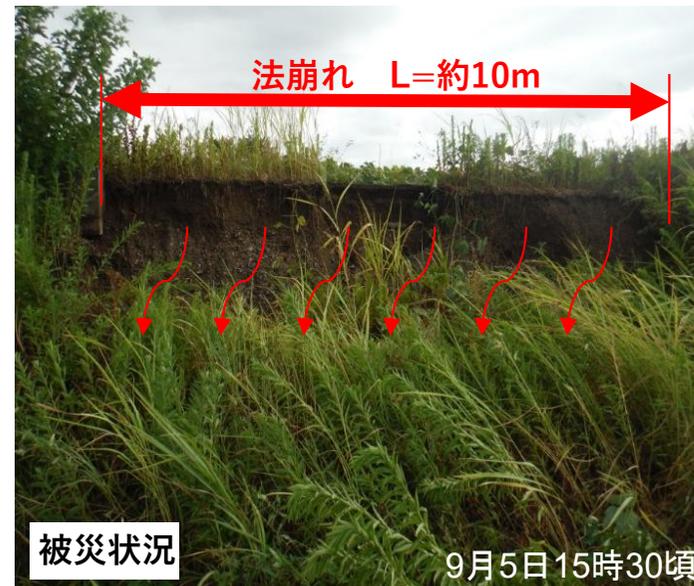
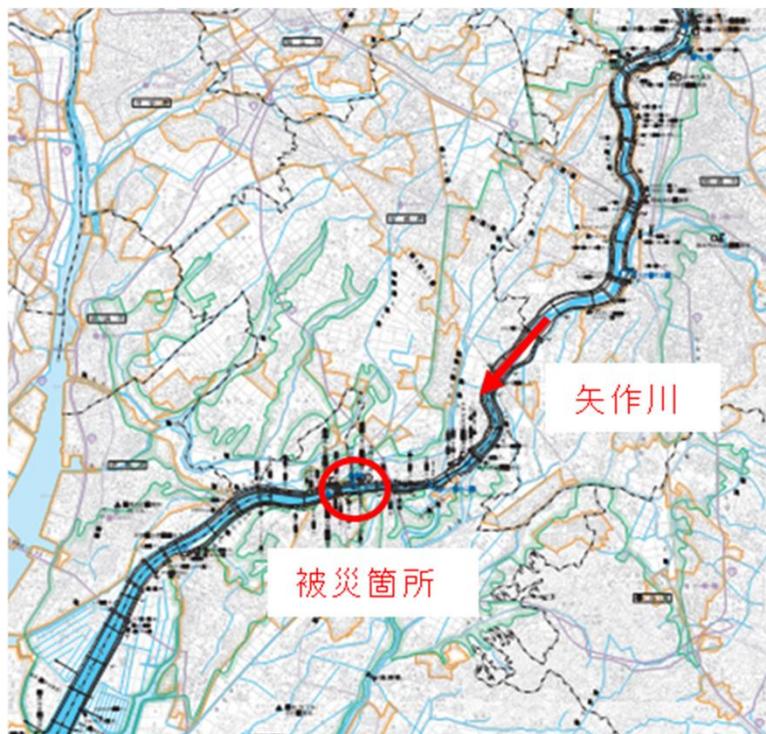
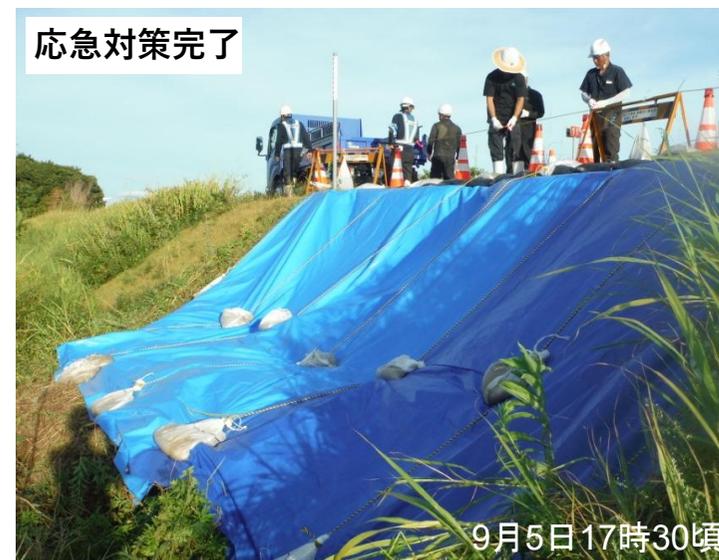
【河川】矢作川右岸堤防で法崩れが発生(矢作川水系矢作川)

- ・台風第15号の影響により、矢作川水系矢作川の堤防川裏において**15:30頃に法崩れを確認**しました。
- ・**確認後速やかに維持業者により応急対応に着手**し、ブルーシート等による応急対策を実施しました。

- 発災日時 9月5日(金) 15:30頃確認  
16:00より維持業者が応急対応着手  
17:30頃応急対策完了
- 被災場所 安城市藤井町(矢作川右岸)
- 雨量状況 時間最大 78mm/h  
累計雨量 228mm
- 被災概要 堤防川裏法崩れ L=約10m(調査中)

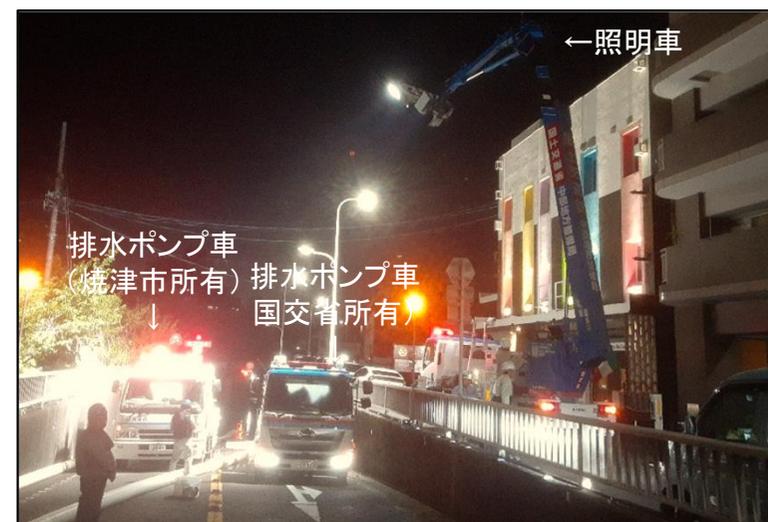
ポンプ車・照明車による排水作業状況

- ・令和7年9月5日、台風第15号による県道の道路冠水(アンダーパス)の排水作業のため、排水ポンプ車1台、照明車1台、併せてTEC-FORCEパートナー2社、TEC-FORCE隊員2名を派遣しました。

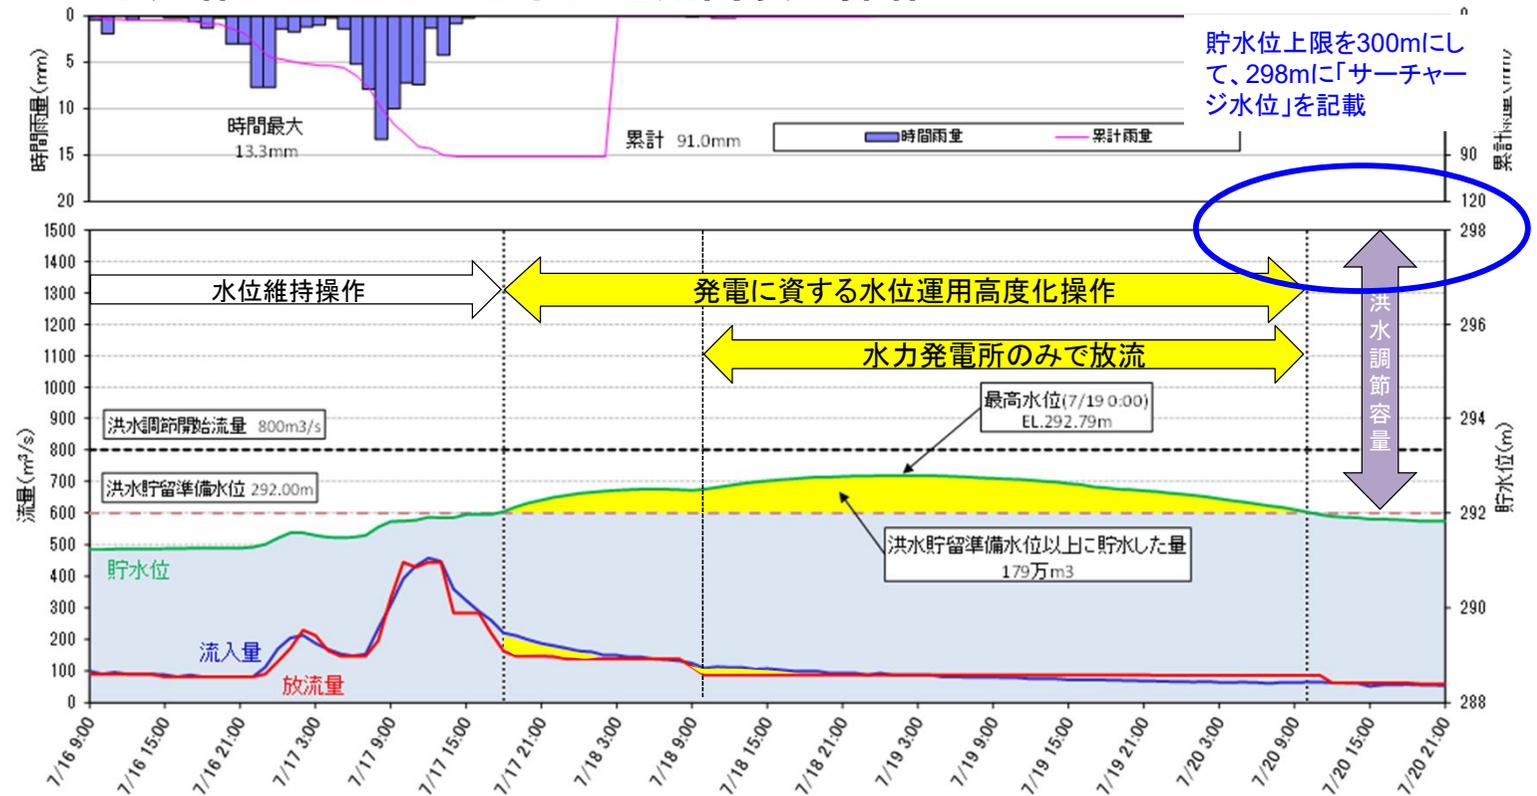
## ●矢作ダムにおける水位運用高度化操作

- 南からの暖かく湿った空気の影響により、東日本と西日本の太平洋側で大気の状態が非常に不安定となり大雨となりました。矢作ダム流域では、7月16日9時頃から雨が降り始め、流域平均総雨量は91mmを観測しました。
- この降雨の影響により、矢作ダムでは洪水調節の実施に至らなかったものの、貯水位が洪水貯留準備水位を超過しないよう、7月17日18時までは水位維持操作(流入量=放流量)を実施しました。
- 本来のダム操作は、次の出水に備え、貯水位が洪水貯留準備水位以下となるよう水位維持操作を継続しますが、最新の気象予測技術を活用し、その後の降雨の状況を踏まえ、洪水貯留準備水位以上に貯留することで179万m<sup>3</sup>の水を水力発電所により放流する取組を矢作ダムで初めて実施しました。

- 今回、一連の操作の試行により、矢作ダムから取水する中部電力の矢作第一水力発電所における増電量は、約321MWhと試算されます。
- 一般家庭約1,240戸が1ヵ月に消費する電力量に相当します。  
※一般家庭の1ヶ月の消費電力量を260kWhとして試算したものの。

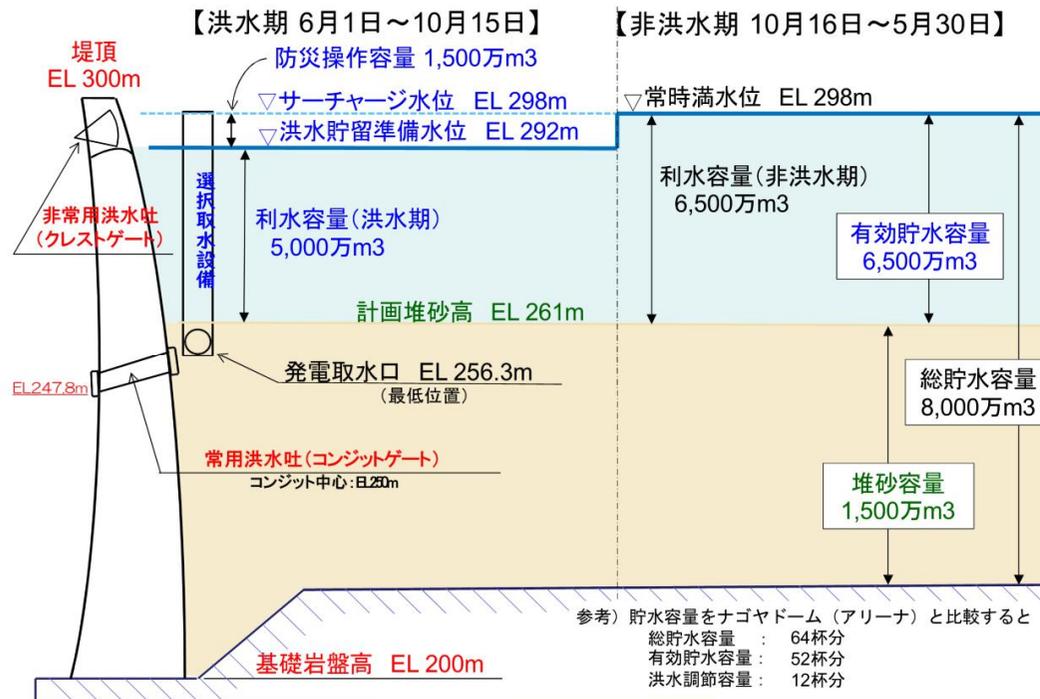
## ダム容量配分図

- ダム型式: アーチ式コンクリートダム
- 堤 高: 100m
- 堤 頂 長: 323.1m
- 流域面積: 504.5km<sup>2</sup>
- 管理開始: 昭和46年4月

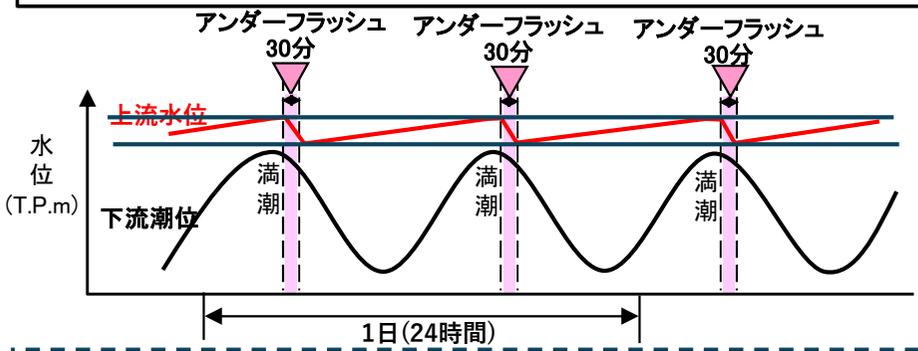
【試行操作①】実施回数を増やす取り組みを実施(水質条件によらない操作)アンダーフラッシュ操作(試行操作①:最大600m<sup>3</sup>/s上乗せ・30分放流)を満潮直後に実施(71回:現行基準53回 操作回数増18回)

- 河口堰上流水質の予防保全(底層DO)に一定程度の改善傾向

- 操作後に底層DOの低下の発生が見られた
- 底層DOが低下していても、操作が出来なかった場合があった

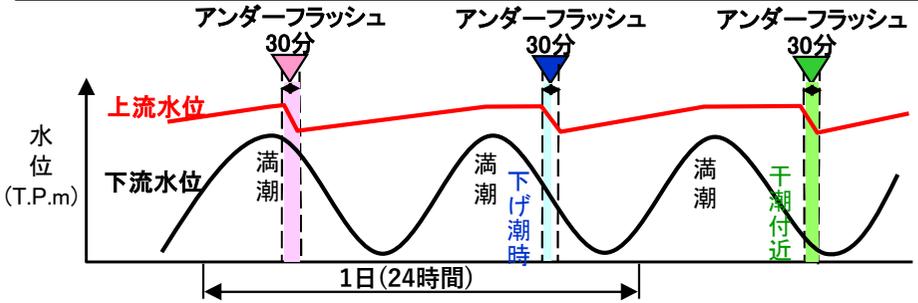
【試行操作①】操作タイミングの変更  
アンダーフラッシュ操作(試行操作①:最大600m<sup>3</sup>/s上乗せ・30分放流)を満潮直後、下げ潮時、干潮付近のいずれかで実施

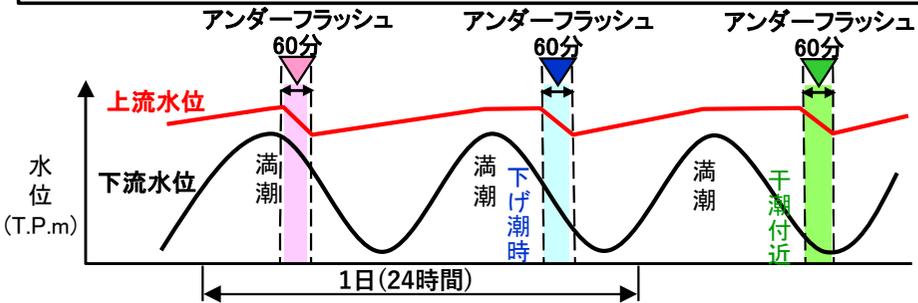
【試行操作②】操作タイミングの変更+操作時間増  
アンダーフラッシュ操作(最大300m<sup>3</sup>/s上乗せ・60分放流)を満潮直後、下げ潮時、干潮付近のいずれかで実施

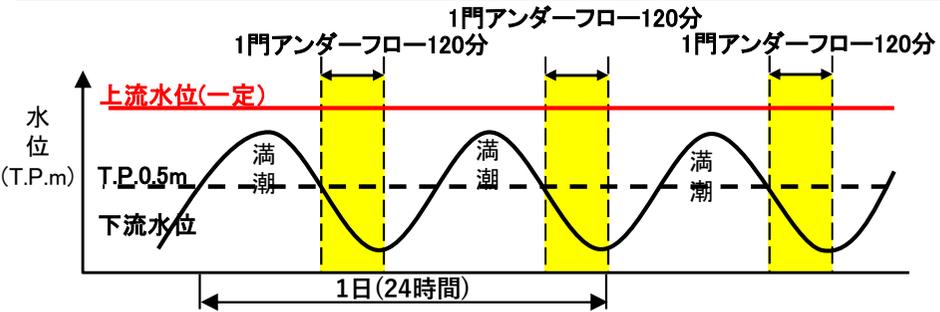
【試行操作③】アンダーフロー操作の対応  
塩水遡上の危険性がない時(下流水位がT.P.0.5m以下)に、ゲート1門をアンダーフローとして120分間放流(その他はオーバーフローとし、流量の上乗せはしない)

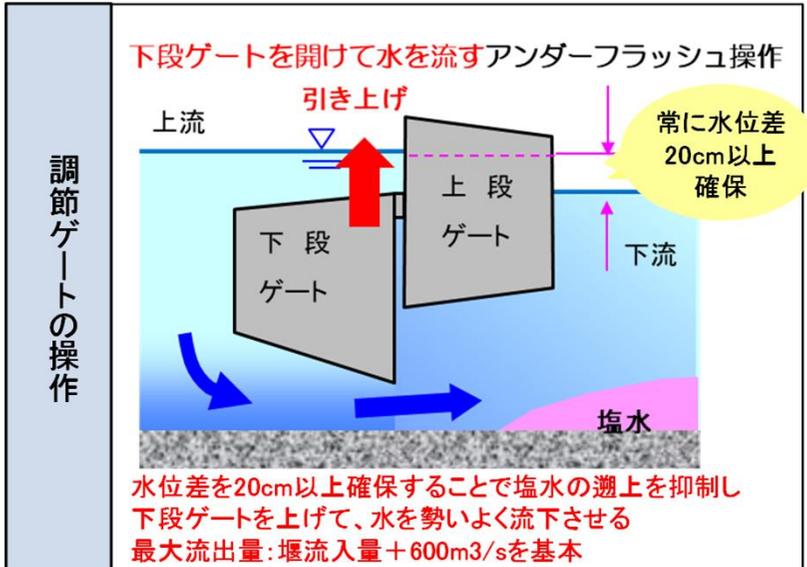
## アンダーフラッシュ操作の方法

【現行実施基準 (4~9月)】  
 開始基準：堰流入量200m³/s未満  
 伊勢大橋地点底層D07. 5mg/L未満  
 実施方法：堰流入量+600m³/s (基本)

【R7年度 (7~8月の実施基準)】  
 開始基準：堰流入量200m³/s未満  
 (なお、7, 8月は堰流入量のみを開始基準にできる。)  
 伊勢大橋地点底層D07. 5mg/L未満  
 実施方法：堰流入量+600m³/s, + 300m³/s, ± 0m³/s

■アンダーフラッシュ操作実施	89回 (74%)
現行基準	47回 (39%)
<b>操作回数増</b>	<b>41回 (34%)</b>
観測データ欠測	1回 (1%)
(41回のうち操作後の溶存酸素(底層D0)が7.5mg/Lを下回る回数が1回)	
■アンダーフロー操作実施	4回 (3%)
■未実施	27回 (23%)
出水・流入量200m³/s以上	24回
津波に備えた操作(水位低下・回復)	2回
堰上下流水位等が実施条件を満たさなかった	1回
(出水を除く未実施3回の溶存酸素(底層DO)は7.5mg/L以上)

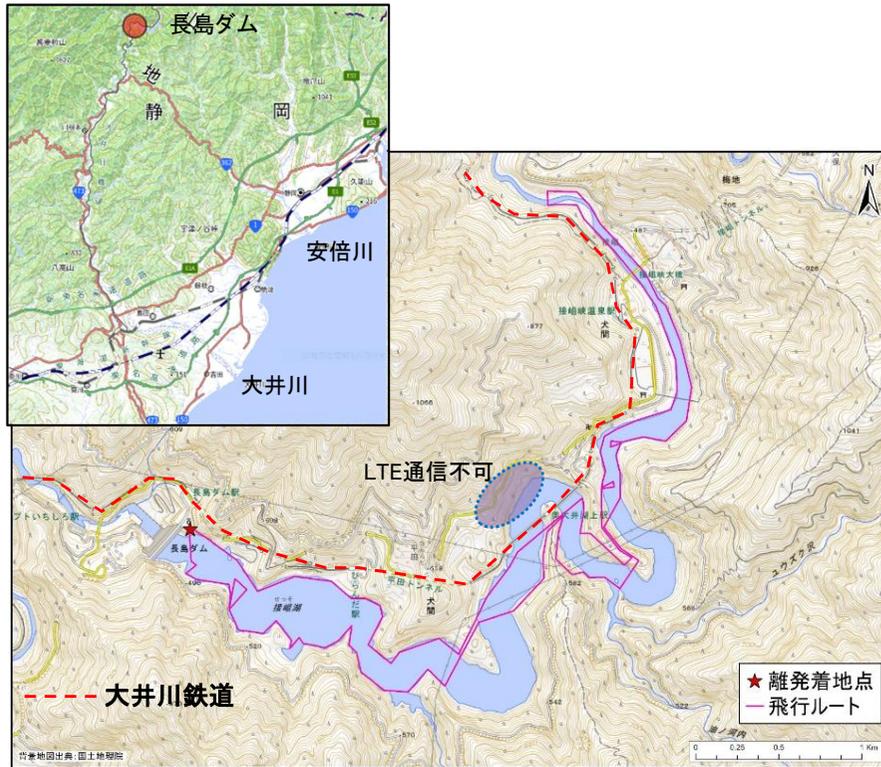
飛行ルート

高度: 150m 飛行延長: 約16km 飛行時間: 約1時間30分

- 安全かつ適切に管理していくため、長島ダムではドローンを活用した効率的な施設点検を実施する取組みの一環として、**長時間ドローン**の飛行試験を実施した。
- 船を用いて実施しているダム湖面状況の確認及びダム湖周辺施設の変状の確認を、ドローンに搭載されたカメラによる映像から確認できるか検証を行った。
- 本飛行試験では、**カテゴリーII (レベル3.5飛行)**にてドローンを飛行しました。

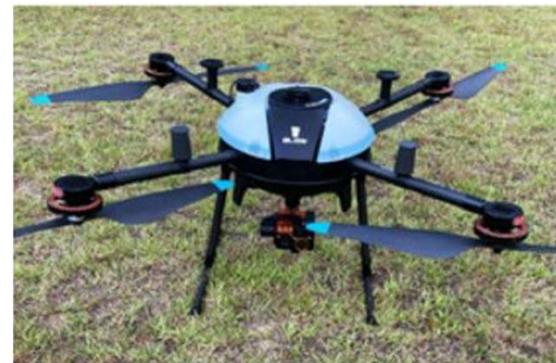
使用機体: GLOW.H

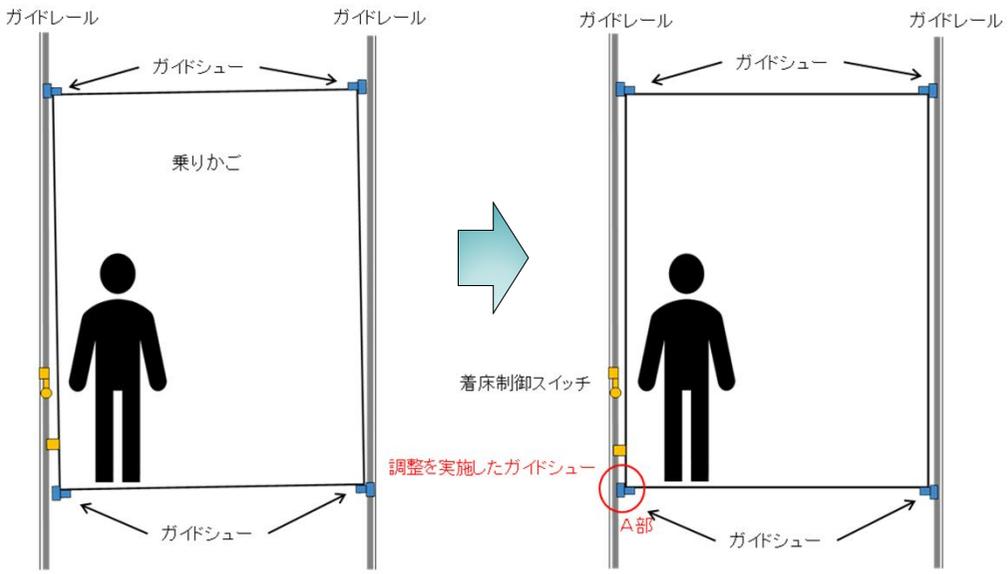
- 令和7年8月13日(水)にダム見学者(4名)と案内者がダム堤体にある昇降用エレベーターに乗って堤体内を下りていたところ、エレベーターが停止し、閉じ込められる事案が発生しました。
- 約1時間後に保守業者が到着し、外側からエレベーターの扉を開けて全員がエレベーターの外(堤体内通路)に脱出。見学者の方及び案内者の健康被害はありませんでした。
- 原因は、エレベーターの乗りかご内の偏荷重により走行中に乗りかごが傾き、各階に設置された着床制御スイッチが動作せず、下部端に設置されている行き過ぎ防止スイッチが作動して停止したものです。
- 今回の事案を受け、偏荷重によるかごの傾き及び振れを防止するためにかごに設置されている4基のガイドシューのうち、1基の調整を実施、全てのガイドシュー4基の取替えを予定しており、令和8年3月に取替え予定です。(現在、部品手配中)
- エレベーターの運行再開に向けて11月17日にエレベーターメンテナンス会社から救出訓練を受講、今後は毎年春にエレベーター救出訓練を実施し緊急時に備えます。

偏荷重により走行中にかごが傾き、各階に設置された着床制御スイッチが動作せず、下部端に設置されている行き過ぎ防止スイッチが作動して停止

当面は物資の移動についてのみ再開し、**ダム見学者の案内等、人員の移動についてはガイドシュー4基の取り替えが完了した後に再開する予定です。**
