# 令和5年台風第7号における 出水状況について

国土交通省 中部地方整備局  
三重河川国道事務所

# 台風第7号における出水状況

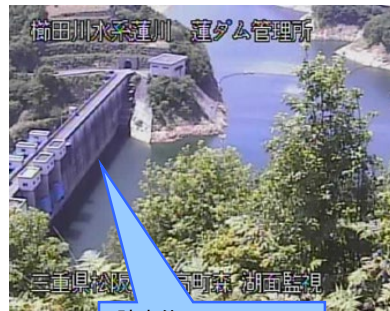
貯水位: EL:294.07m

8月13日 12時00分時点  
(事前放流実施後)

- 令和5年8月15日明け方に和歌山県潮岬付近に上陸した台風第7号は、台風周辺や台風本体の暖かく湿った空気により、大気の状態が非常に不安定となり大雨となりました。
- 宇気郷雨量観測所(松阪市)では8月15日0時から8月16日2時までの1時間に66mmの降雨を記録しました。累加雨量は382mmを記録しました。
- また、橿田川の橿田橋水位観測所(松阪市)のピーク水位は、**平成23年9月台風第12号を超える5.25mを記録し、氾濫危険水位を超過しました。**
- 蓮ダムでは、最大流入量約918m<sup>3</sup>/sを記録しましたが、**ダムに最大で約750m<sup>3</sup>/sの洪水を貯留し下流の河川水位を低減**させました。

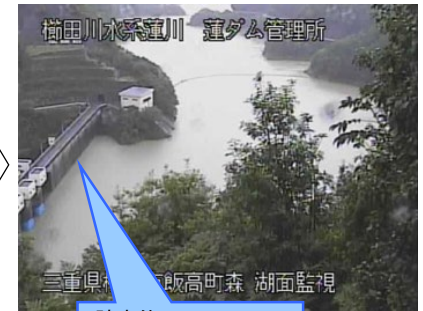
貯水位: EL:304.78m

8月15日 12時00分時点  
(貯留最大時)

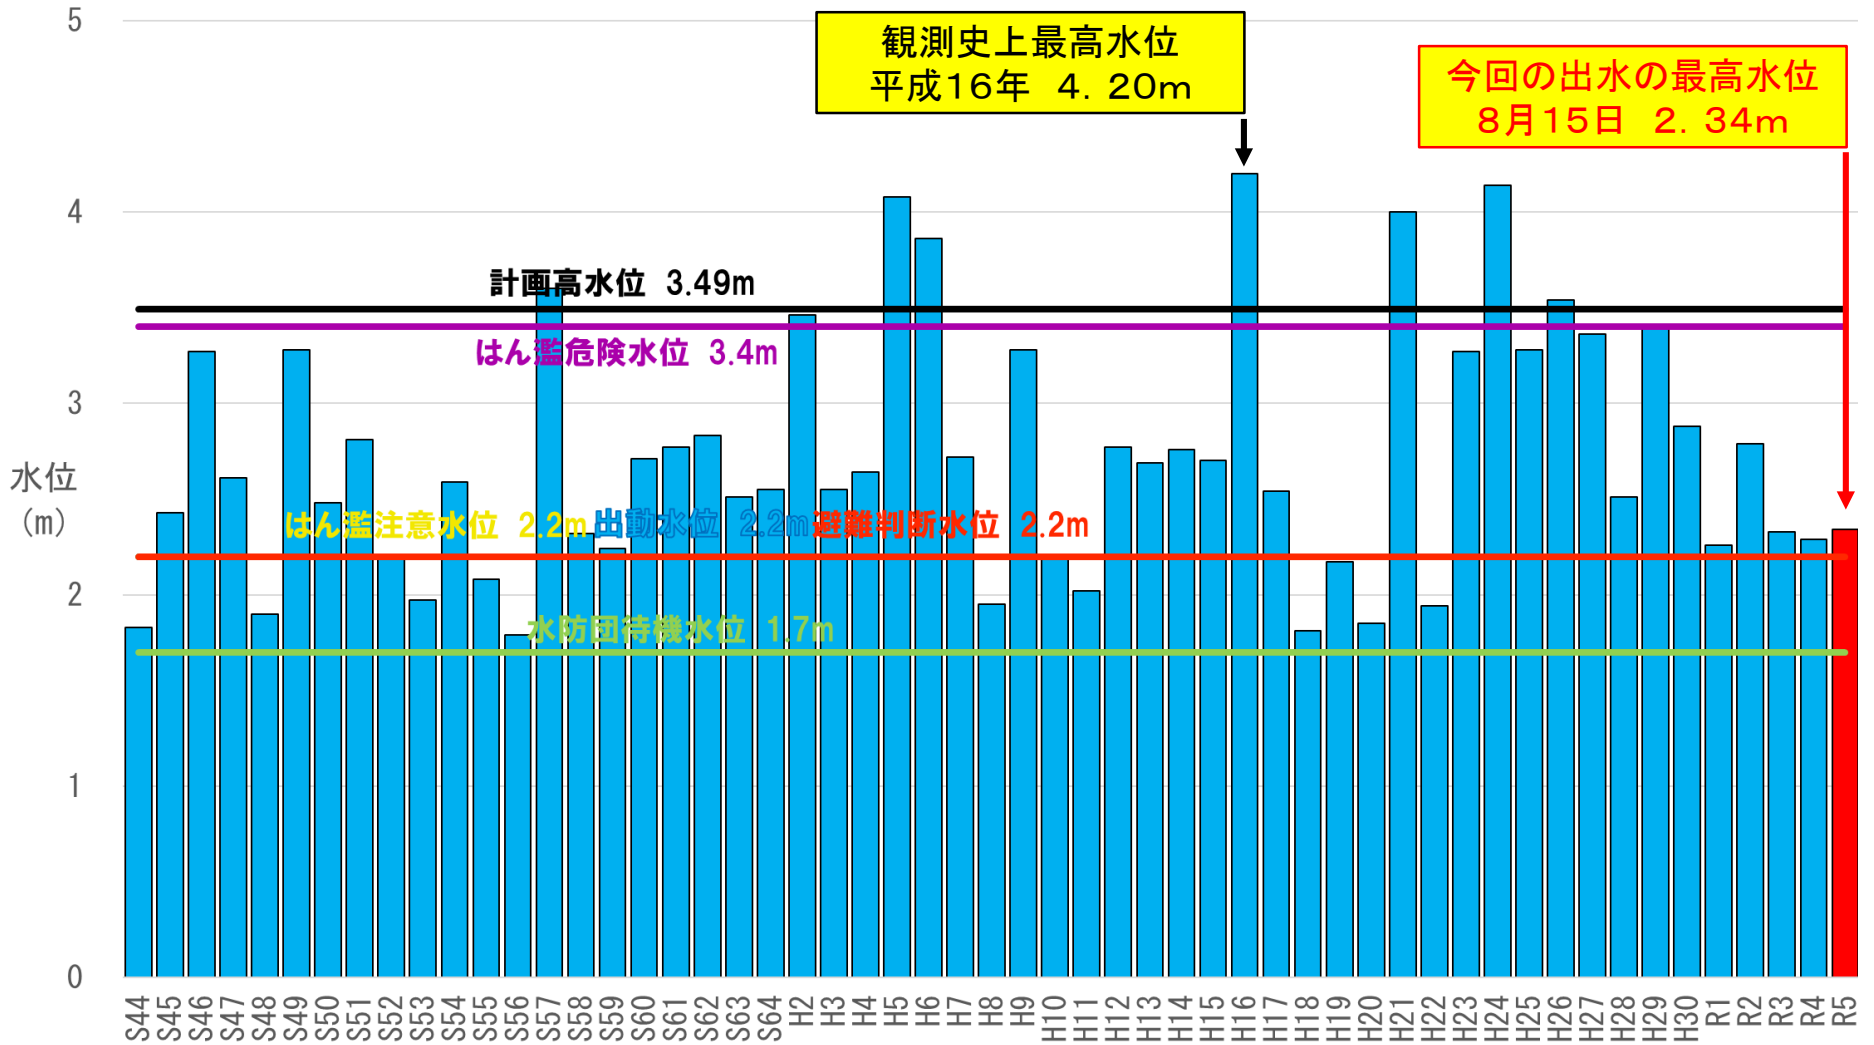
## 波瀬川（下川原橋水位観測所）の年最高水位比較図

※本資料の令和5年最高水位は、今後の照査により変わる可能性があります。

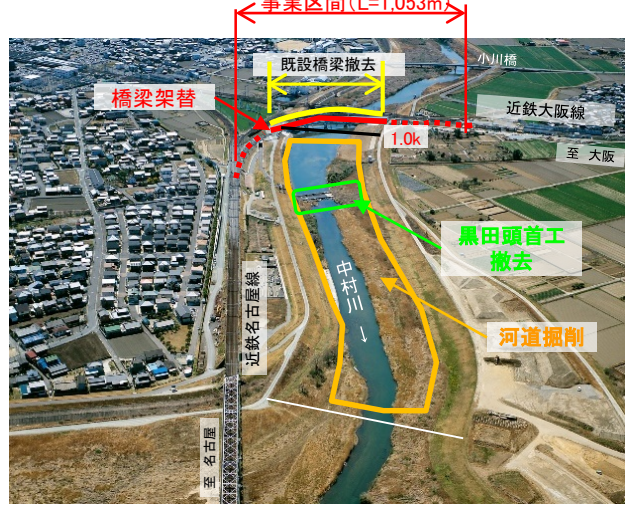
## ○事業実施状況

○中村川では、雲出川特定構造物改築事業(近畿日本鉄道「新中村川桥梁」)[H14～H24]や3か年緊急対策[H30～R2]、5か年加速化対策[R3～]を活用した、桥梁下流部での河道掘削(黒田頭首工撤去を含む)により、1.0k地点(松阪市嬉野中川地区、宮古地区)では、最大で約1.3mの水位低下が図られた。

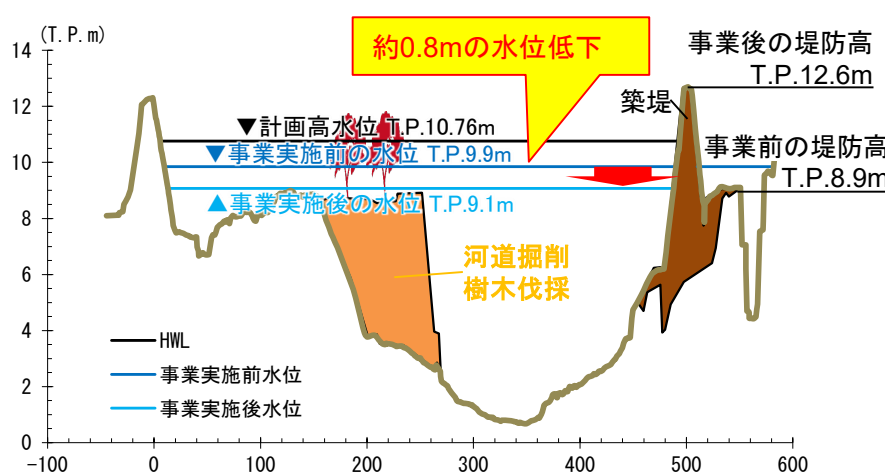
## ○今回出水による整備効果(宮川8.8k)

- 台風第7号の影響により、宮川の宮川雨量観測所では、令和5年8月14～16日に累加雨量382mmを観測し、岩出水位観測所では、避難判断水位を超過。
- 宮川では、床上浸水対策特別緊急事業（河道掘削、築堤）[H18～H23]を行ったことにより、8.8k地点（伊勢市大倉地区）では、最大で約0.8mの水位低下効果が図られた。
- 仮に事業を行っていないならば8haの土地、6戸の浸水被害が発生する恐れがあった。

※記載の水位は、速報値であり、今後変更の可能性があります。

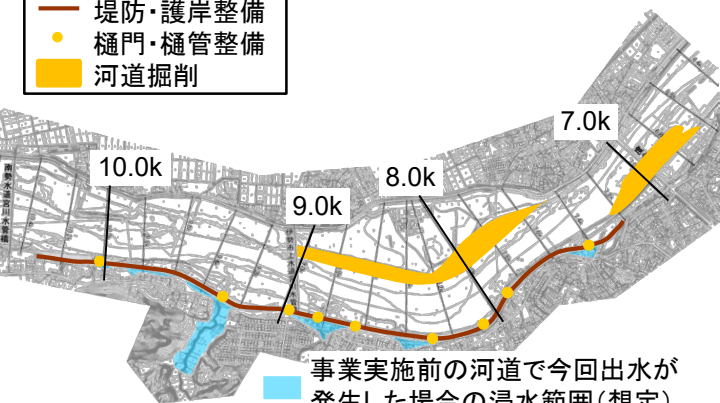
- 堤防・護岸整備
- 樋門・樋管整備
- 河道掘削

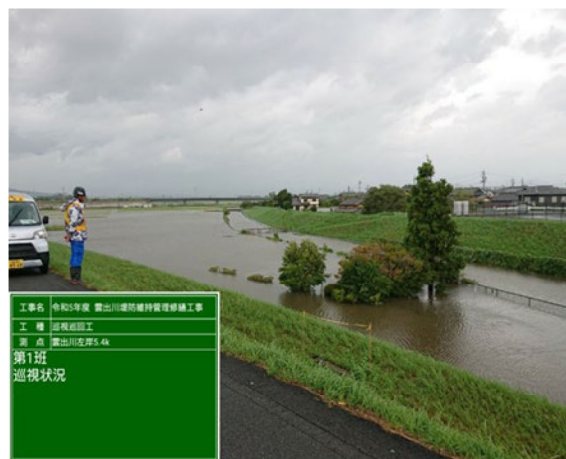
雲出川左岸5.4k 付近

河川名		巡視開始	巡視終了	巡視業者
雲出川水系	波瀬川	8/15 14:00	8/15 17:00 (現時点で異常無し)	中村土建株式会社
	中村川	8/15 14:00	8/15 17:00 (現時点で異常無し)	
櫛田川水系	櫛田川	8/15 15:00	8/15 17:15 (現時点で異常無し)	丸亀産業株式会社
	佐奈川	8/15 15:00	8/15 17:15 (現時点で異常無し)	
宮川水系	宮川	8/15 14:00	8/15 15:50 (現時点で異常無し)	海老屋・西山経常建設共同企業体

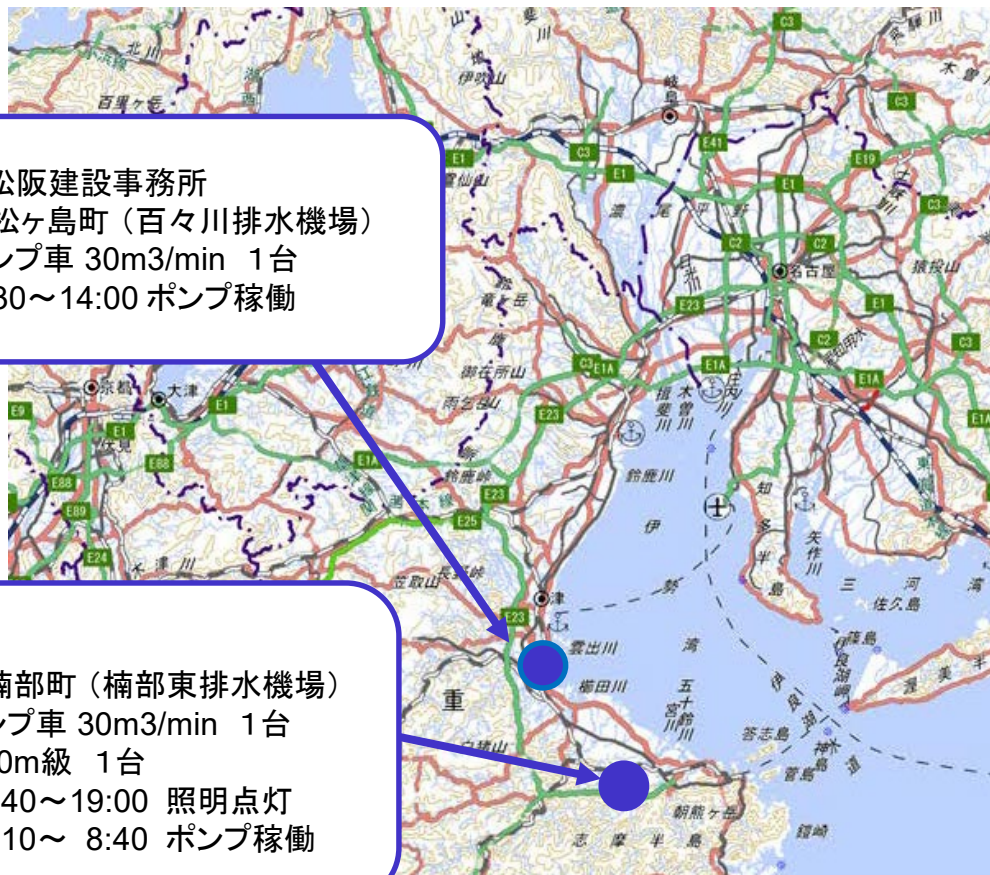
- 台風7号に伴い、自治体からの要請を受けて、災害対策車両の派遣・支援を実施しました。
- 三重県(松阪建設事務所)、伊勢市へ排水ポンプ車2台、照明車1台を派遣しました。

要請者：三重県松阪建設事務所  
 派遣場所：松阪市松ヶ島町（百々川排水機場）  
 派遣車両：排水ポンプ車 30m<sup>3</sup>/min 1台  
 稼働状況：8/15 4:30～14:00 ポンプ稼働

要請者：伊勢市  
 派遣場所：伊勢市楠部町（楠部東排水機場）  
 派遣車両：排水ポンプ車 30m<sup>3</sup>/min 1台  
           照明車20m級 1台  
 稼働状況：8/14 18:40～19:00 照明点灯  
           8/15 6:10～ 8:40 ポンプ稼働

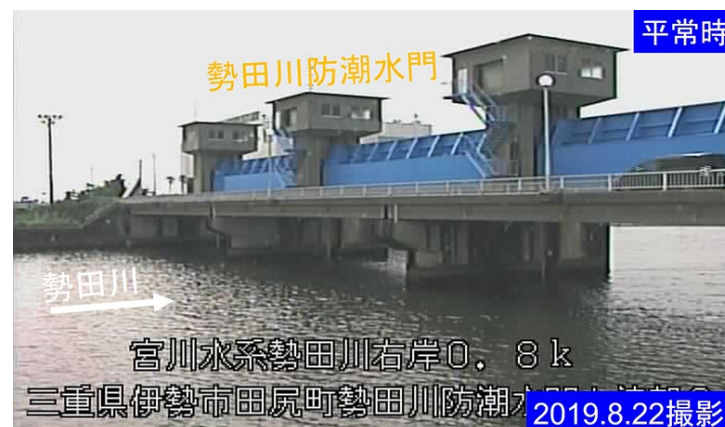
## <勢田川防潮水門の平常時と全閉時の比較>

- 勢田川への高潮等による逆流を防止し、洪水を安全に流下させるため、勢田川防潮水門及び勢田川排水機場の操作を行いました。
- 勢田川から桧尻川への逆流を防止し、洪水を安全に流下させるため、桧尻川排水機場の操作を行いました。

日付	時間	内容
8月14日	23:30	ゲート全閉操作完了
8月15日	0:40~17:30	ポンプ稼働
	18:15	ゲート全開操作完了
