# 中部地方における一級河川の水生生物

—水生生物による水質の簡易調査について—

平成14年

中部地方整備局

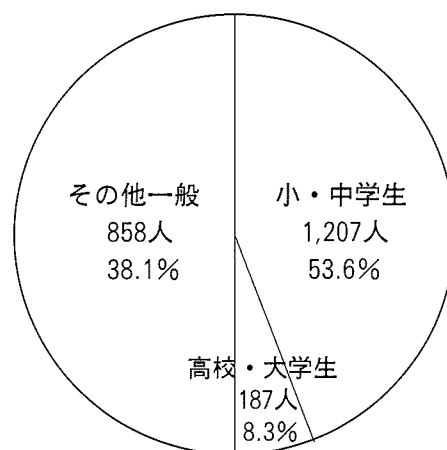
図－1 団体別構成人員（国土交通省を含まず）

参加者の団体別構成人員は図－1、図－2 のようになります。

総参加人員延べ2,252人

（国土交通省職員含むと2,716人）

小・中学生が 1,207人

高校、大学生が 187人

その他一般が 858 (1,322) 人でした。

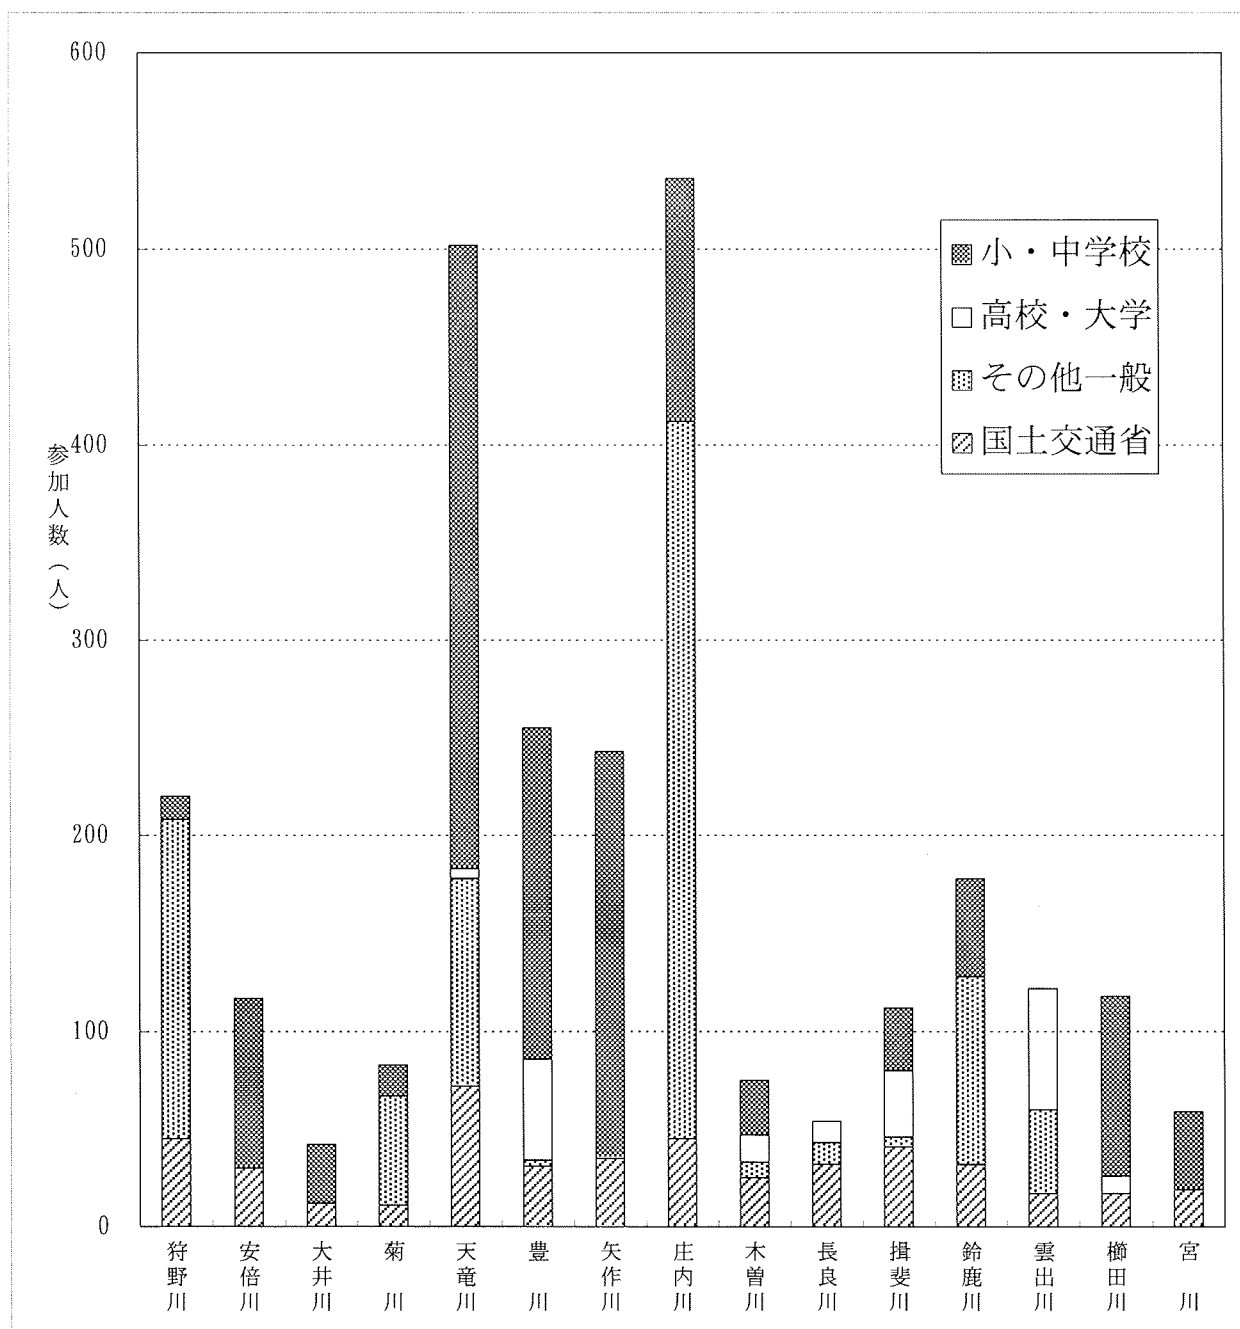
図-2 河川（水系）別参加人員

河川別では、庄内川491 (536) 人、天竜川430 (502) 人、豊川224 (255) 人の順で多数の人が参加しました。

（ ）内は国土交通省職員含む人数です。

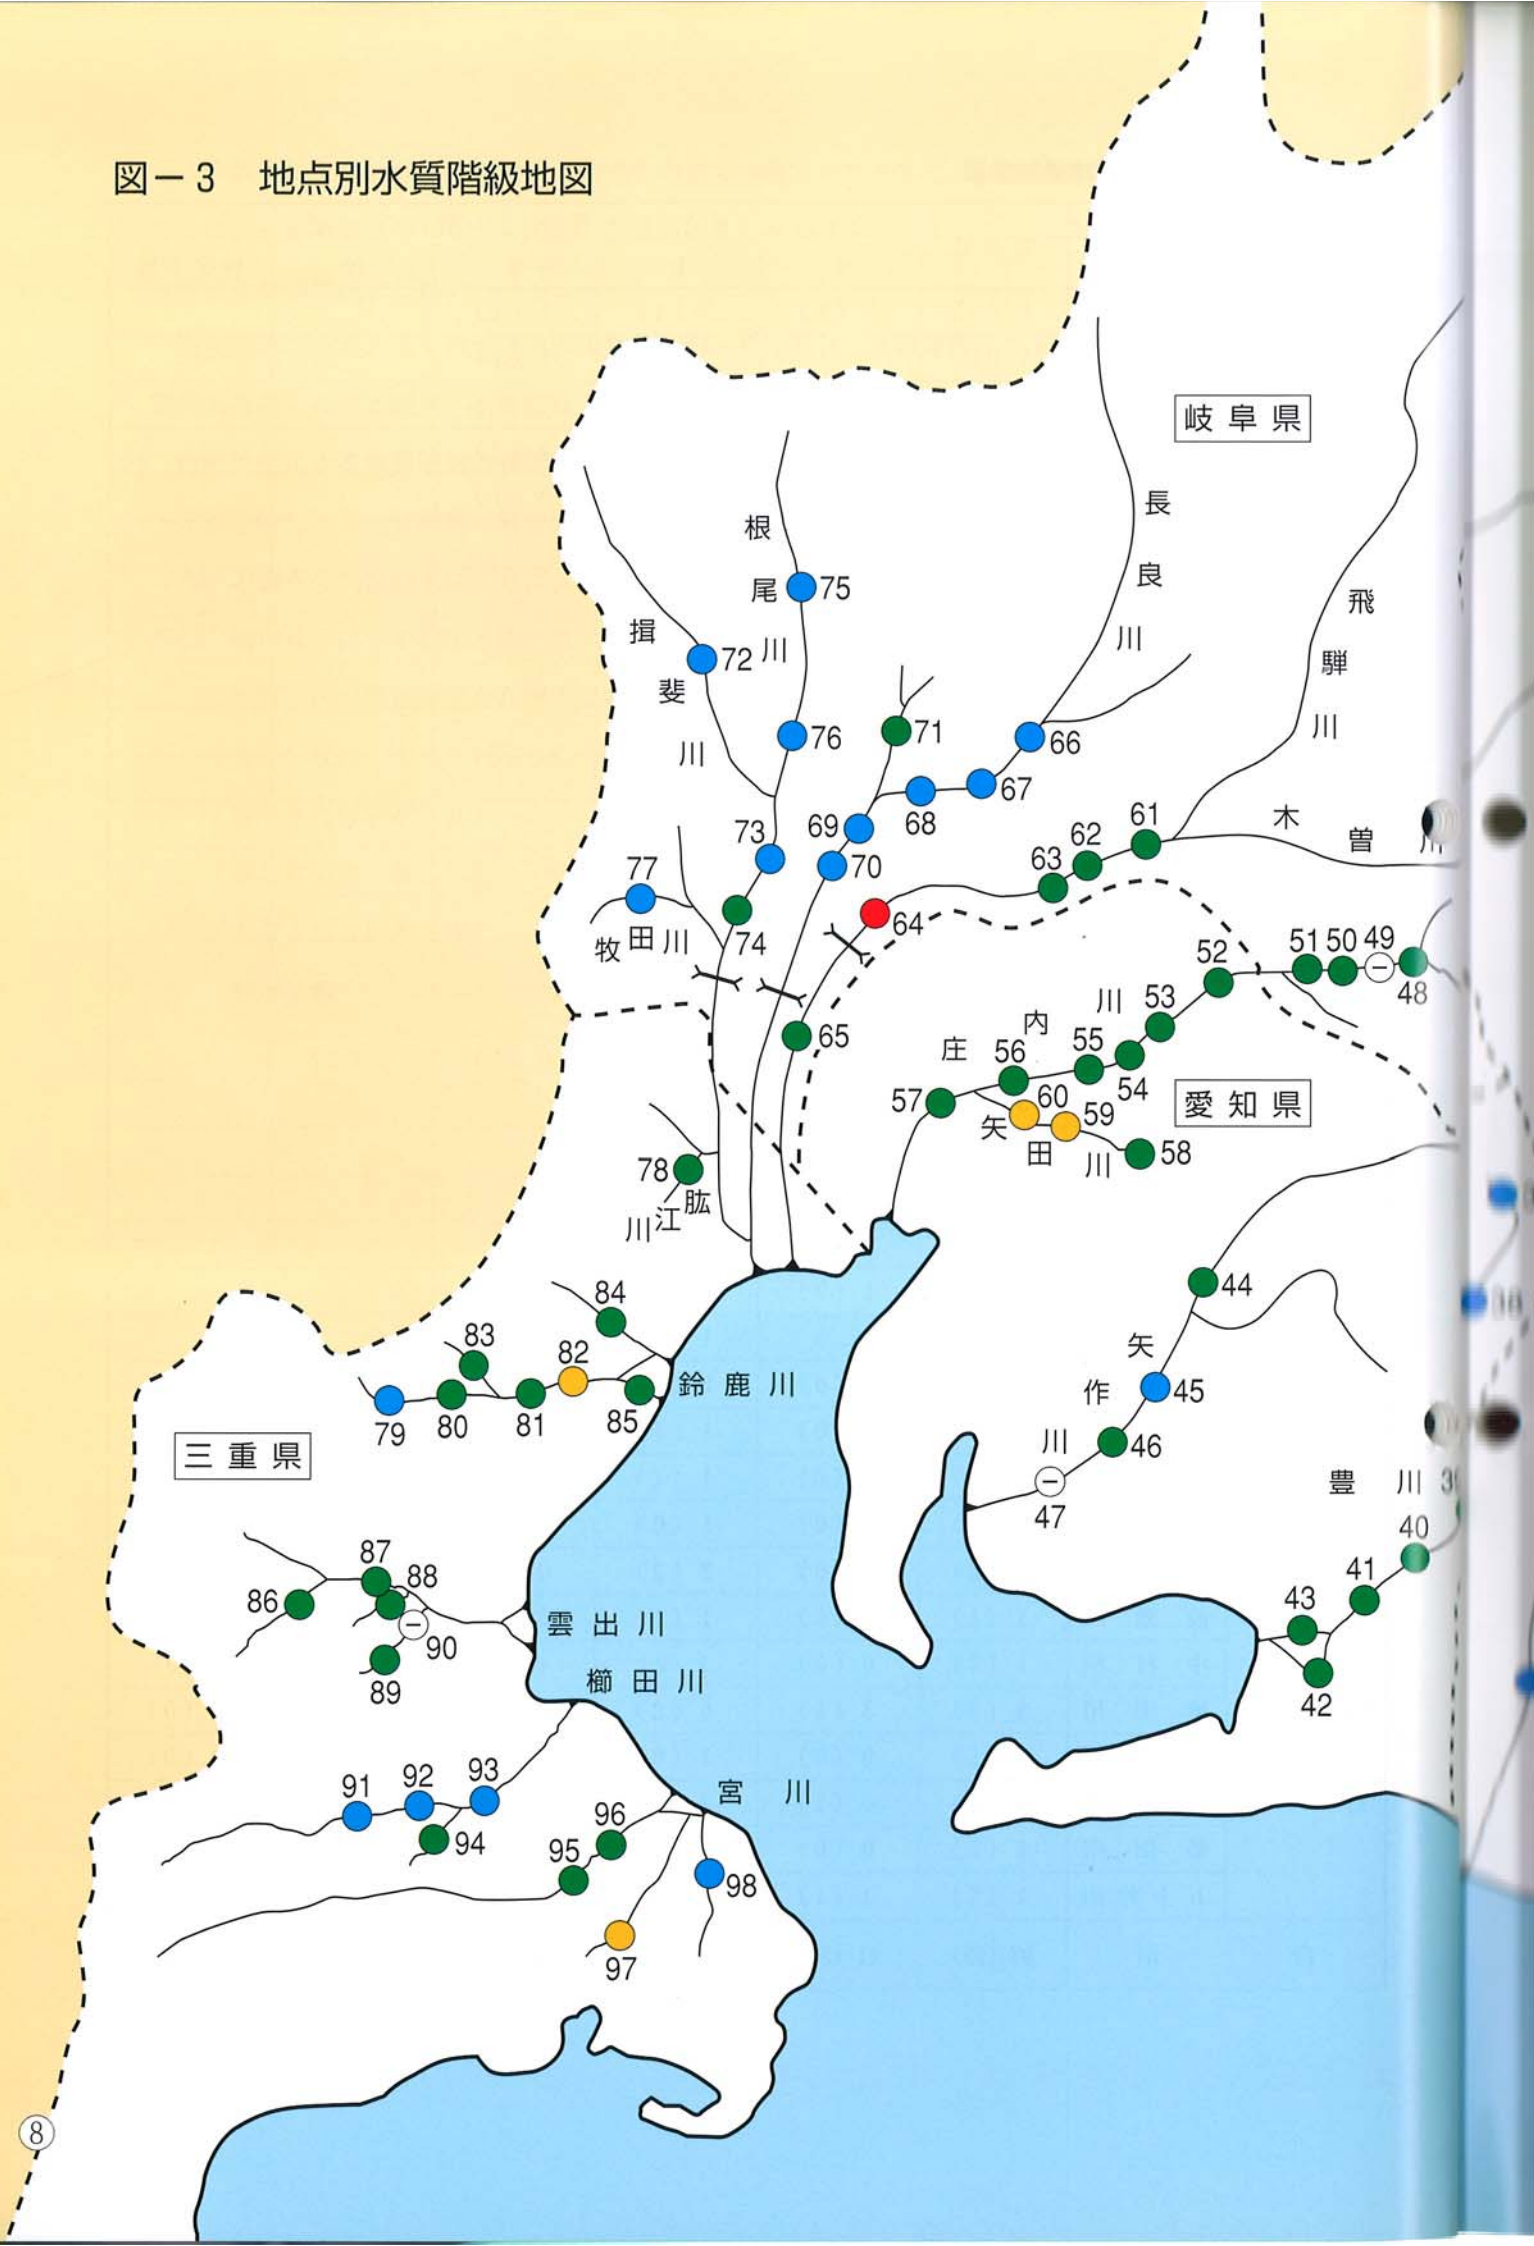
図一 3 地点別水質階級地図

指標生物による水質階級の判定結果をまとめると表-2、図-3になります。

今回の調査の判定結果によれば、全調査地点92地点のうち水質階級の評価ができた地点は92地点で、指標生物が見つからず判定不能となった地点は1地点もありませんでした。

水質階級の評価ができた地点の内訳は次のとおりです。

この調査は、中部地方の一級河川の直轄管理区間で参加者の協力を得て実施しました。その結果、指標生物だけでみても、きれいな水に生息するカワゲラから、大変きたない水に生息するアメリカザリガニまで多くの種類の生物を確認できました。これらの指標生物により、各調査地点の水質階級をまとめると、全調査地点の44.6%が「きれいな水」、45.7%が「少しきたない水」、8.7%が「きたない水」、1.1%が「大変きたない水」と判定されました。
