# 二級河川浜川の維持管理について

静岡市役所 建設局 土木部 河川課 (〒420-8602 静岡市葵区追手町5番1号)

二級河川浜川の維持管理における現状及び課題を報告する。

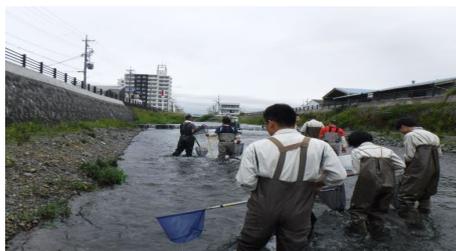
二級河川浜川内で3区域を設定し、電気麻酔機を用いて、生物を気絶させ、下流待機班が捕獲し、個体種、個体数、大きさ等を確認する。

図-1 調査時の様子

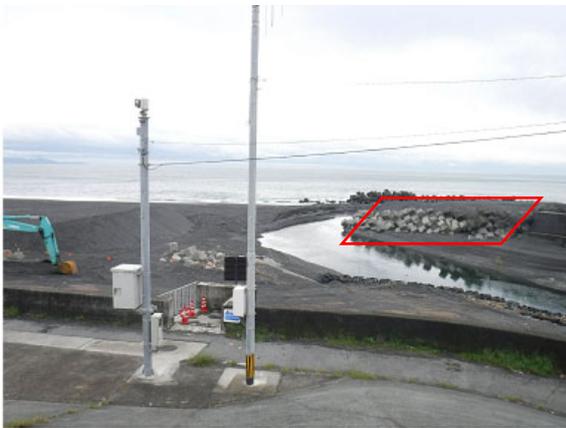
潮位上昇や高波浪によって土砂が河口付近に堆積し、河口閉塞が起こり、浜川の水位が上昇することで、浜川への流入河川の水が流出されず、浸水被害が発生している。

図-3 右岸導流堤撤去前

実被害の減少や早急に効果を検証する手段として、右岸導流堤を撤去する案を決定し、2020年3月に実施した。

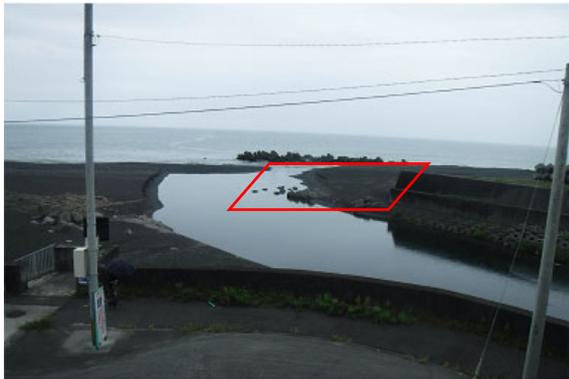
図-4 右岸導流堤撤去後

撤去後の調査により、右岸導流堤の撤去により東向きに沿岸漂砂の阻害がなくなり、通過しやすい状態の流路が確保されており、以前の形態と比較すると堆積しにくい状況にあるといえる。

また、毎年河口の堆積土除去を実施しているが、下記の表のとおり、改善傾向にある。
