高い技術で地域の未来を守る ～木曾三川連合総合水防演習～

中部地方整備局 河川部 水災害対策センター (〒460-8514 名古屋市中区三の丸2丁目5番1号)

2025年5月に開催した「令和7年度 木曾三川連合総合水防演習」において、水防活動や応急復旧の訓練に加え、関係機関との連携確認を行った。本演習を経て地域防災力の強化と向上を図ったことを報告する。

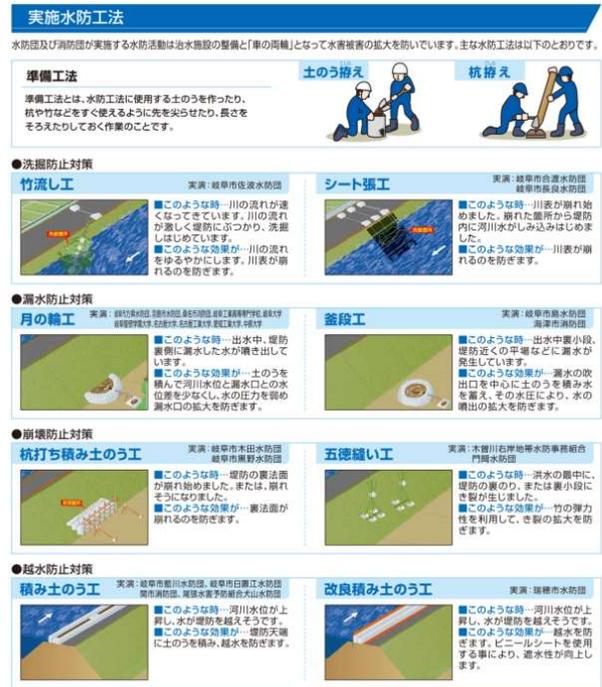
図-1 水防工法

水防工法では、洗掘箇所の拡大を防ぐ「竹流し工」「シート張り工」、堤内地への漏水を防ぐ「釜段工」「月の輪工」、堤体の亀裂・崩壊を防ぐ「五徳縫い工」「杭打ち積み土のう」、越水を防ぐ「積み土のう工」「改良積み土のう工」「三角水のう工」の計9工法を実施することとする。（図-1参照）

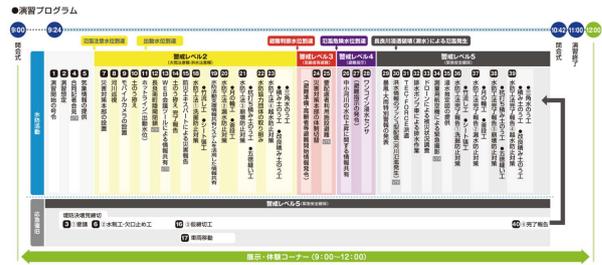
図-2 演習メニュー

以上a)、b)の演習メニューを2時間の演習時間にまとめると、図-2の演習メニューのとおりとなる。

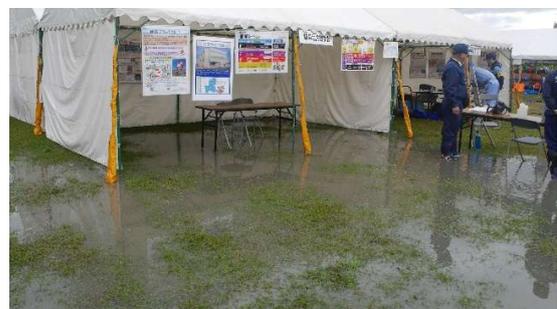
写真-1 演習会場の浸水状況（展示ブース）

演習当日は、前日から続いた雨によってテントや展示ブース等が浸水したため、早朝より排水作業を行った。(写真-1参照)

しかし、浸水は広範囲に及んでいたため、演習開始までに全浸水箇所の排水は不可であった。そのため、

重役の着席する本部テントや、水防団等の着席する演習参加者テントの排水を先行して行った。

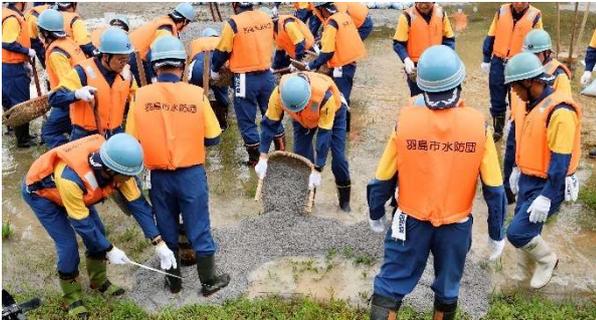
写真-2 水防工法の様子(月の輪工)

水防工法を実施する演習堤防周辺は、前日の降雨による水たまりが発生していたが、かえって実災害時(堤防背面からの漏水)のような状況を生み出していた。(写真-2参照)

このような状況下であっても、各団の行動力によって、水防工法を時間内に完了することができた。
