事後評価に係る資料  
【河川関係】

事業名(箇所名)	徳山ダム建設事業	担当課 担当課長名		事業 主体	独立行政法人水資源機構		
実施箇所	岐阜県揖斐郡揖斐川町						
該当基準	事業完了後一定期間(5年以内)が経過した事業						
事業諸元	形式:中央遮水壁型ロックフィルダム 堤高:161.0m 総貯水容量:660,000千m <sup>3</sup> 有効貯水容量:380,400千m <sup>3</sup>						
事業期間	昭和46年度実施計画調査着手/昭和47年度建設事業着手~平成20年事業完了						
総事業費(億円)	約3,328億円						
目的・必要性	<p>&lt;解決すべき課題、背景&gt;</p> <ul style="list-style-type: none"> <li>昭和40年9月の洪水および流域の開発状況を鑑み、昭和44年の木曾川水系工事実施基本計画の改訂において計画された。</li> <li>昭和34年9月の伊勢湾台風では、揖斐川支川牧田川合流点付近の根古地先において牧田川の右岸堤防が決壊し、大きな被害を受けた。昭和50年8月(台風6号)及び平成14年7月(台風6号)には、基準地点において計画高水水位を超える出水があった。</li> <li>水利用が集中している木曾川では平成元年以降20回の取水制限が行われた。この地域の市民生活や社会経済活動に大きな影響を与えた平成6年渇水以降においても、新たな水源施設として長良川河口堰、味噌川ダムが完成し、給水が開始されたが、渇水による取水制限が頻繁に行われている。</li> </ul> <p>&lt;達成すべき目標&gt;</p> <ul style="list-style-type: none"> <li>洪水調節:徳山ダム地点の基本高水流量を1,920m<sup>3</sup>/sと定め、流入量が200m<sup>3</sup>/sを上回った段階で洪水調節を開始し、その全量をダムで調節する。</li> <li>流水の正常な機能の維持:揖斐川の既得用水の補給等、流水の正常な機能の維持と推進を図る。</li> <li>水道用水:愛知県、岐阜県、名古屋市の2県1市に水道用水の供給を行う。</li> <li>工業用水:岐阜県、名古屋市の1県1市に工業用水の供給を行う。</li> <li>発電:徳山湖に建設された選択取水塔から取水し、水力発電を行う。</li> </ul> <p>&lt;政策体系上の位置付け&gt;</p> <ul style="list-style-type: none"> <li>政策目標:水害など災害による被害の軽減</li> <li>施策目標:水害・土砂災害の防止・減災を推進する。</li> </ul>

# 徳山ダムの概要

型式 中央遮

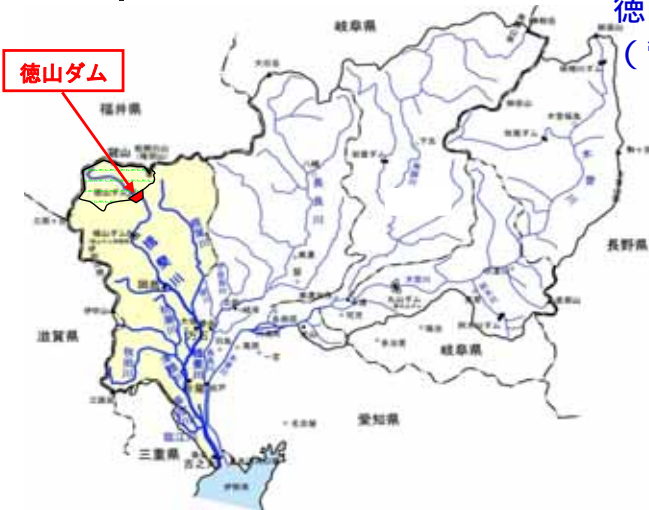
徳山ダム：水資源機構  
 (管理開始：平成20年5月【4年7ヶ月経過】)

水系名：木曽川水系揖斐川  
 所在地：岐阜県揖斐郡揖斐川町

- 目的
- ・洪水調節
  - ・流水の正常な機能の維持
  - ・新規利水
  - ・発電

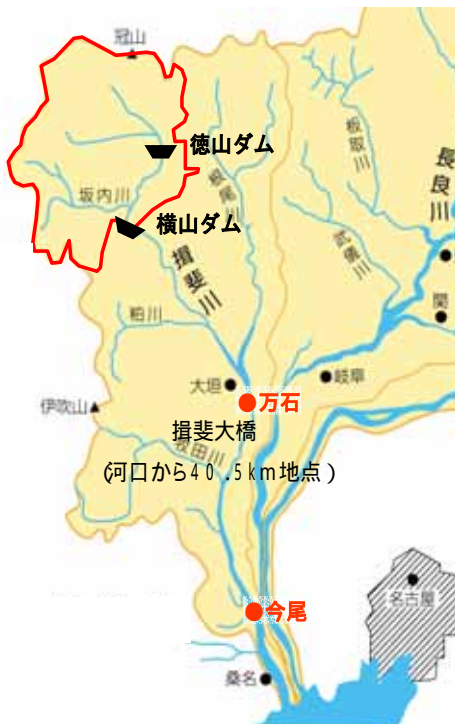
徳山ダムの操作

- 昭和34年9月型洪水(計画規模1/100に引き伸ばし)に対して、徳山ダム及び横山ダムの連携操作により、万石地点の流量を $3,900\text{m}^3/\text{s}$ (計画高水流量)に抑えることが可能となる。

流入量	洪水調節方法
200 $\text{m}^3/\text{s}$ 未満	流入=放流
200 $\text{m}^3/\text{s}$ 以上	全量カット
200 $\text{m}^3/\text{s}$ 未満	200 $\text{m}^3/\text{s}$ 定量放流で容量回復

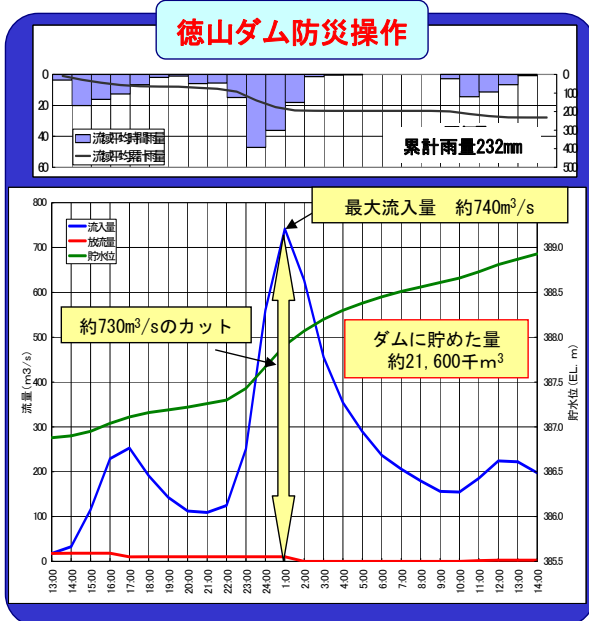
- 平成20年9月の低気圧において、徳山ダムで最大約730m<sup>3</sup>/s、横山ダムで最大約400m<sup>3</sup>/sの防災操作を実施した。

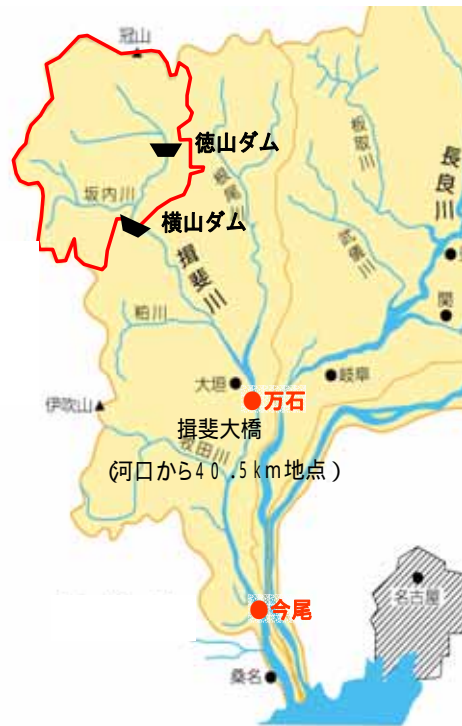
- 防災操作実績を基に、**ダムの有無**による防災操作効果を推定した。
- 流量・水位の低減効果は万石地点と今尾地点で評価した。

万石地点 (右岸 40.6km)	今尾地点 (左岸 27.0km)
計画高水位	7.09m ( = T.P. 12.09m )	8.99m ( = T.P. 7.49m )
はん濫危険水位	6.40m ( = T.P. 11.40m )	7.70m ( = T.P. 6.65m )
避難判断水位	5.80m ( = T.P. 10.80m )	7.20m ( = T.P. 6.15m )
出勤水位	5.00m ( = T.P. 10.00m )	6.90m ( = T.P. 5.85m )
はん濫注意水位	4.00m ( = T.P. 9.00m )	6.00m ( = T.P. 4.95m )
水防団待機水位	2.50m ( = T.P. 7.50m )	4.30m ( = T.P. 3.25m )

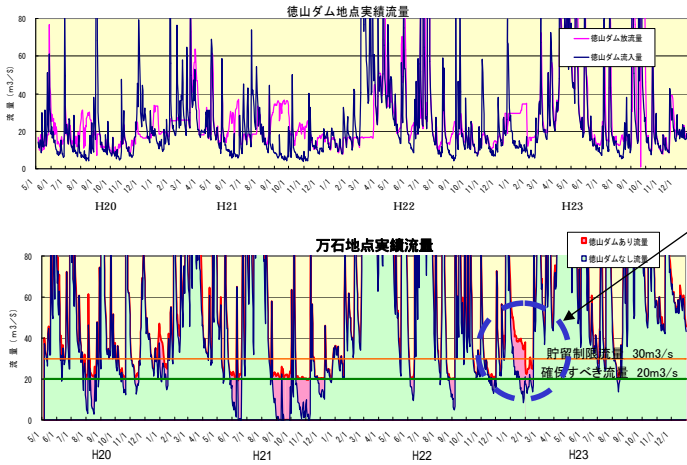
- 揖斐川の流水の正常な機能を維持するため必要な流量(正常流量)は、万石地点において通年で概ね $30\text{m}^3/\text{s}$ としており、そのうち1/10規模の渇水時、異常渇水時(平成6年相当)に $20\text{m}^3/\text{s}$ の流量を徳山ダムにより確保し、揖斐川の瀬切れを解消している。
- 徳山ダム完成以降において、揖斐川沿川では渇水被害は発生していない。

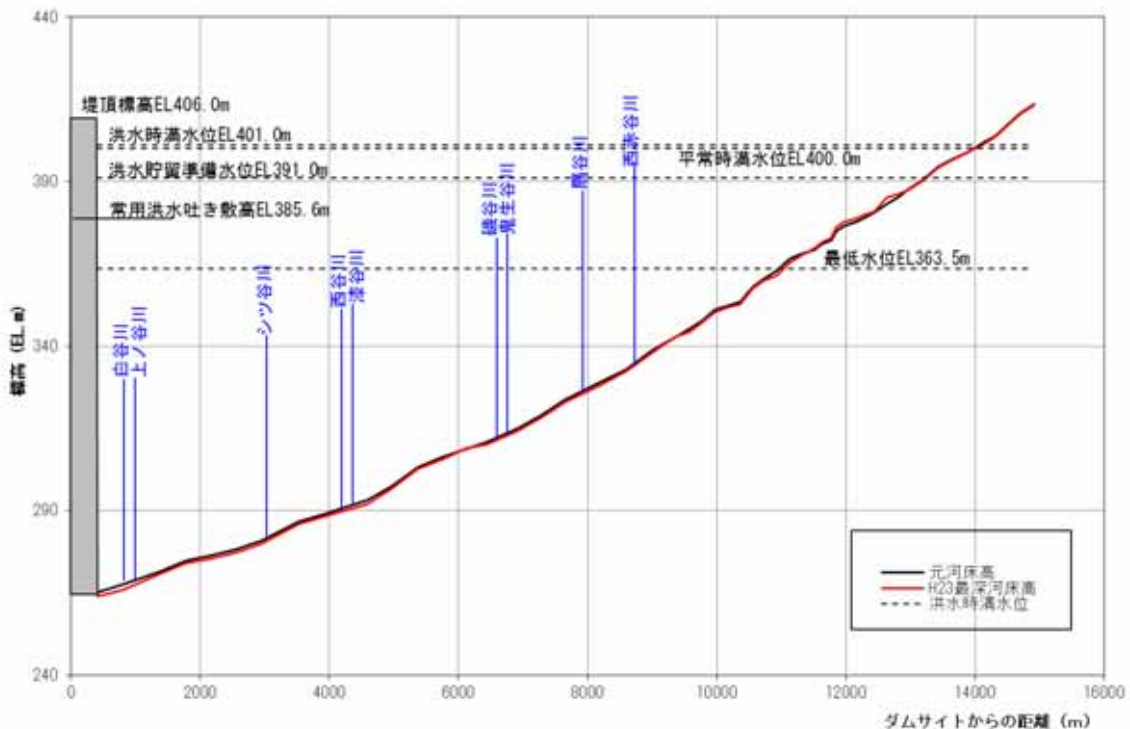
### ■管理開始以降、4年間の堆砂形状に大きな変化はない。

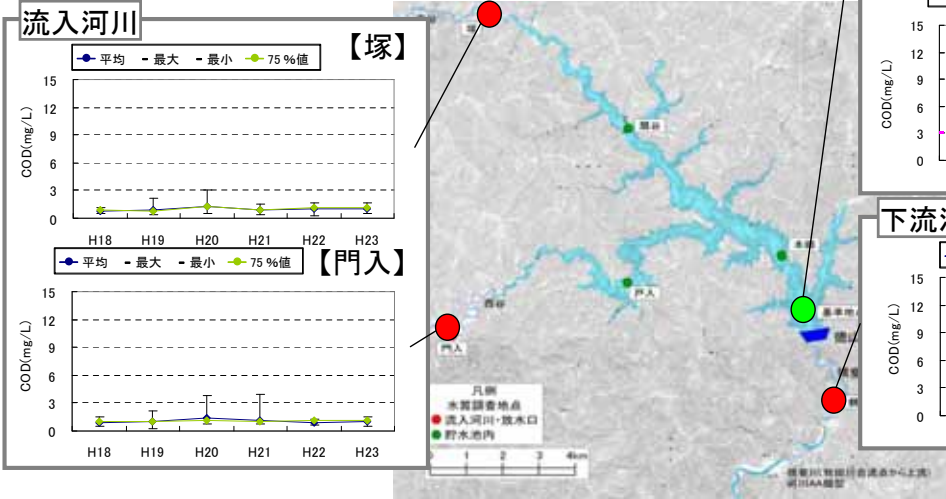
- 流入河川の75%値は、塚地点では0.8~1.3mg/L、門入地点では1.0~1.2mg/Lの範囲で推移している。
- 貯水池(基準地点)の75%値は、表層では1.5~2.7mg/L、中層では1.0~1.6mg/L、底層では1.6~10.9mg/Lの範囲で推移している。
- 下流河川の75%値は1.2~2.1mg/Lの範囲で推移している。
- 試験湛水期間~管理開始後にかけて、大きな変化は見られない。
- ただし、貯水池底層のH19年9月~H20年3月は、H19年9月の出水により値が高くなっている。これは、出水に伴い、流入河川由来の懸濁態有機物、湖内で増殖した植物プランクトン遺骸などのほか、従来植生などの有機堆積物の分解などが一因と考えられる。

※水質調査結果の整理期間を下記に示す。なお、試験湛水期間は、H18年9月~H20年4月である。  
 ・流入河川、下流河川:H18年5月~H23年12月 ・貯水池(基準地点):H18年9月~H23年12月

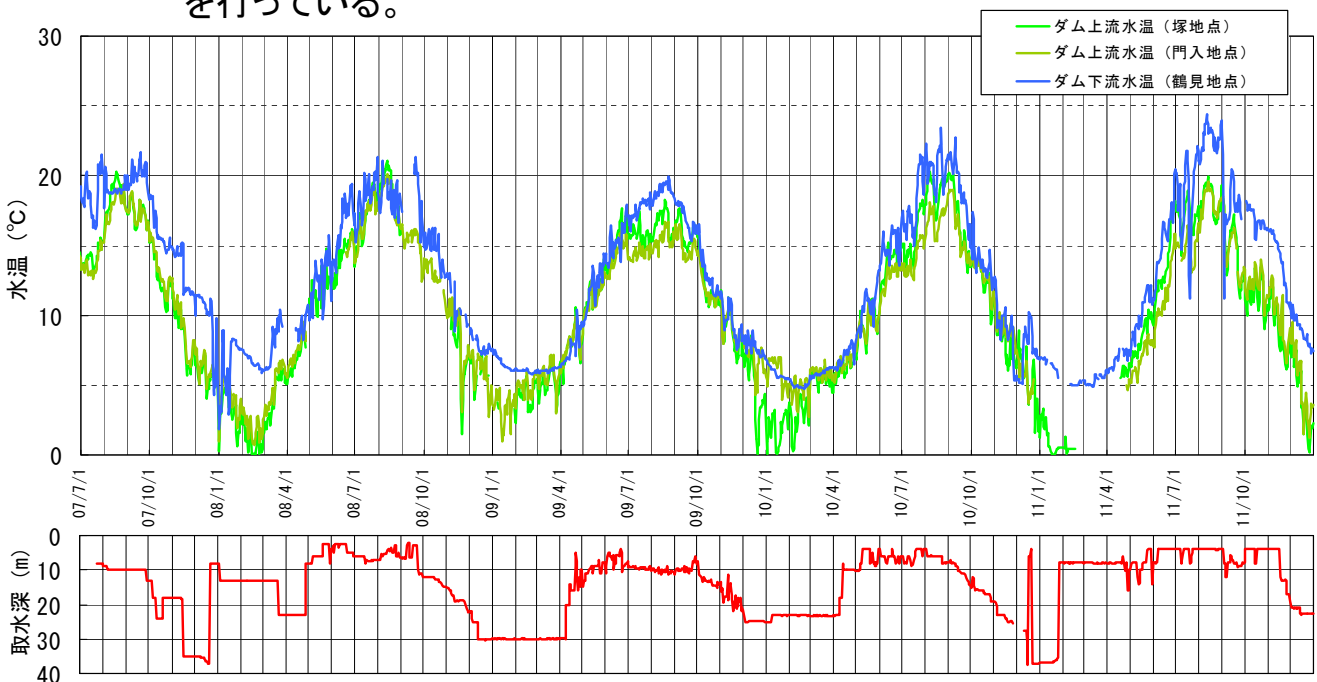
- 下流河川の環境に配慮することを目的に、現状のダム流入水温を確認し、選択取水設備を使ってダム建設前の水温にほぼ等しくなる運用を行っている。
