ゆい
由比地区直轄地すべり対策事業
説明資料

平成28年 8月 1日

国土交通省中部地方整備局
富士砂防事務所

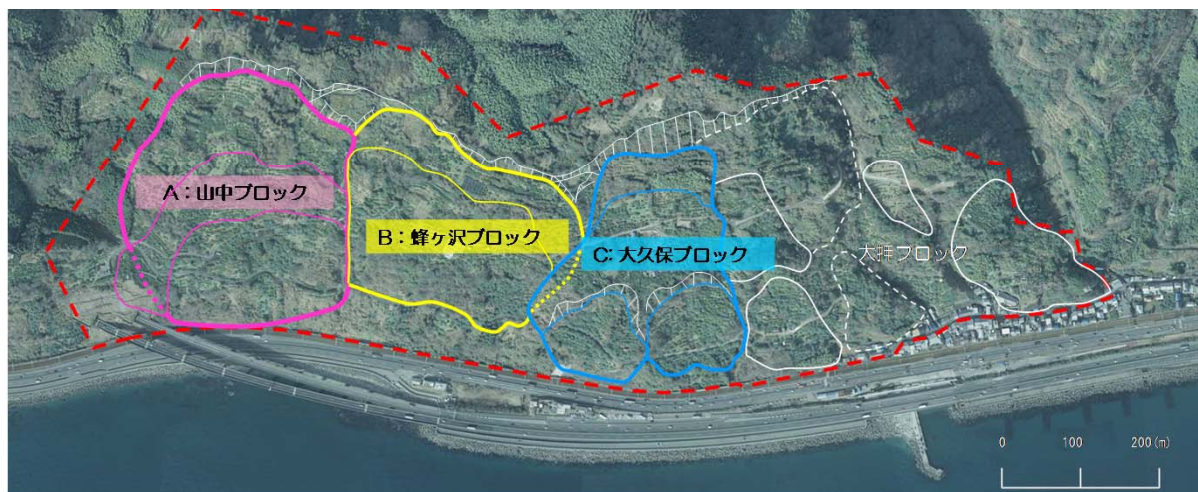
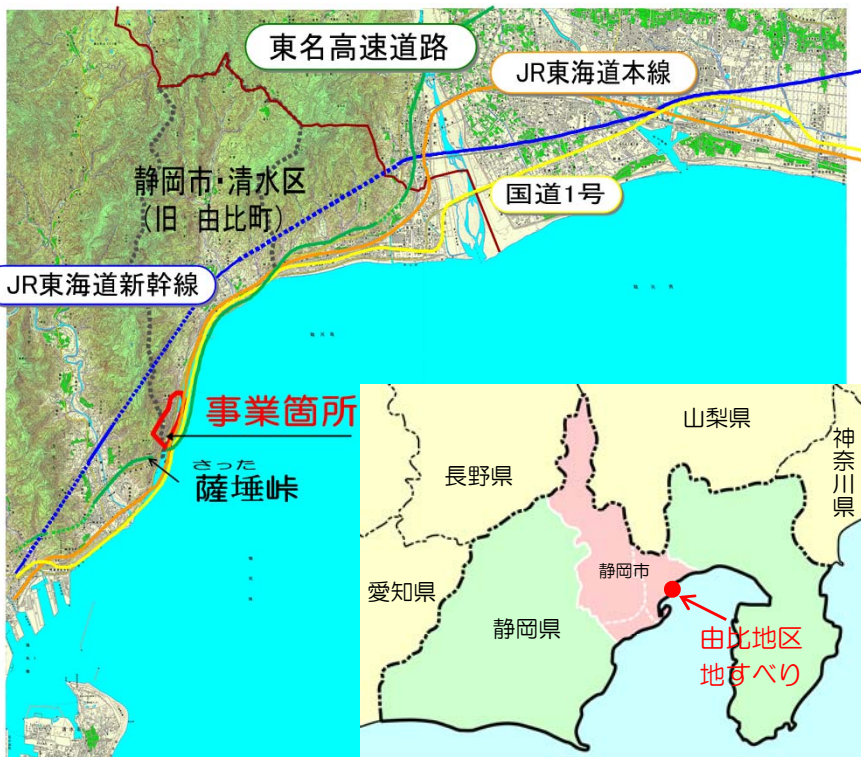
事業箇所の位置図

・由比地区地すべりは大きく4つのブロックに区分されます。そのうち現在主に対策を実施しているのは、A:山中ブロック、B:蜂ヶ沢ブロック、C:大久保ブロックの3ブロックです。

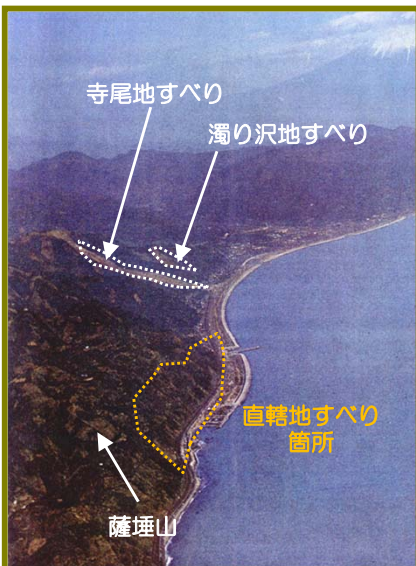
由比地すべり周辺の災害履歴箇所写真(左)

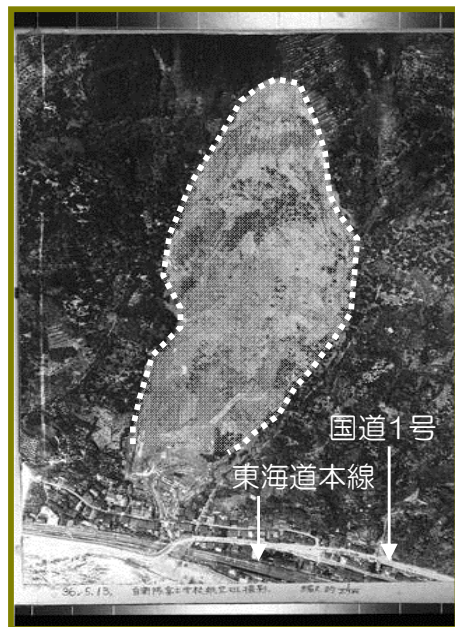
主な災害履歴1	
災害名称	寺尾地すべり災害
災害発生日	昭和36年3月14日
災害箇所	旧由比町寺尾(現清水区由比寺尾)の標高約300m地点
災害形態	地すべり(幅200m、奥行き200m、深さ50m)
被災状況	国道1号 国鉄東海道本線の付近にまで土砂到達 推定移動土砂量は120万m ³

寺尾地すべり発生時の全景写真(S36.3)
左:正面より、右:上空より

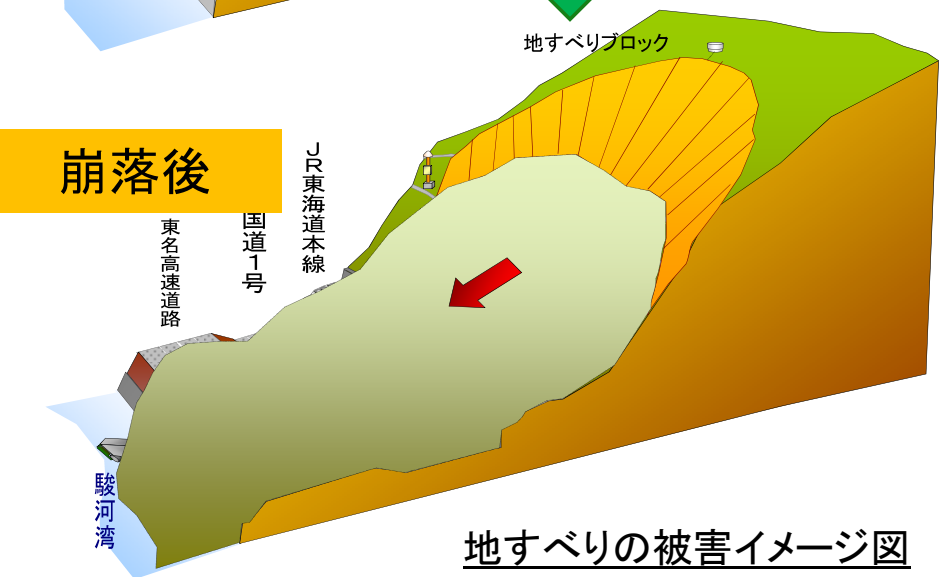
地すべりの被害イメージ図

- ・由比地区地すべりの直接被害想定範囲内の施設は地すべり崩落土砂により埋没することが想定されます。
- ・国道1号・東名高速道路・JR東海道本線の重要交通網の長期間途絶により、地域はもとより、日本経済全体への影響が懸念されます。
- ・地すべり崩落により、多数の人命が失われる可能性があります。

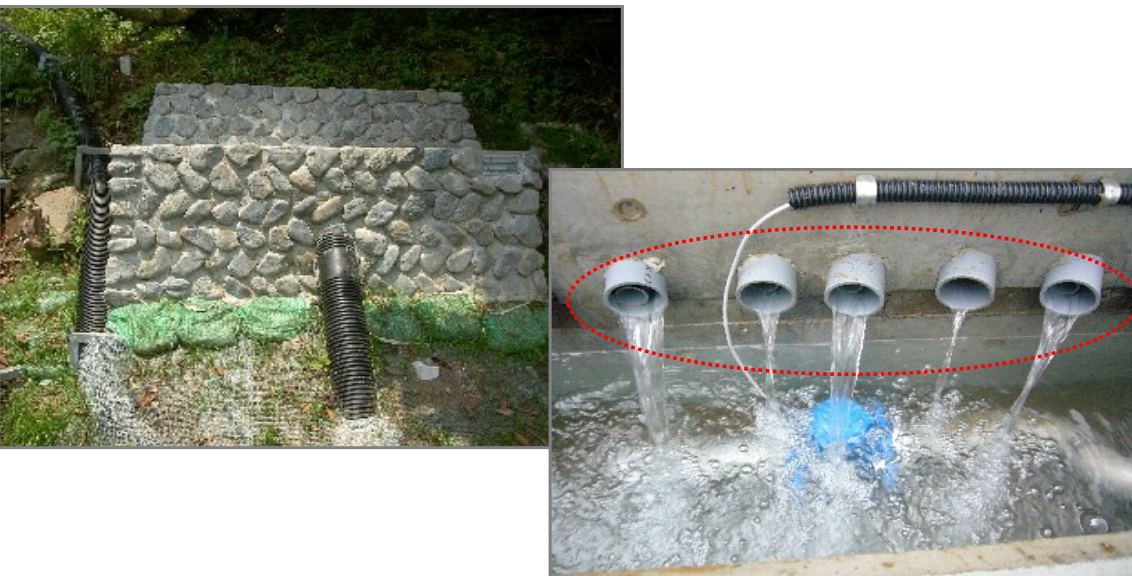
- 地下水排除工（横ボーリング工・集水井工）を中心とした抑制工による対策を行った結果、地すべりブロック内の地下水位の低下が現れており、地すべり活動が抑制されています。
- 平成23年度からは排水トンネル工も実施されており、更なる安全度の向上が見込まれています。

横ボーリング工施設と排水状況(大久保ブロック)

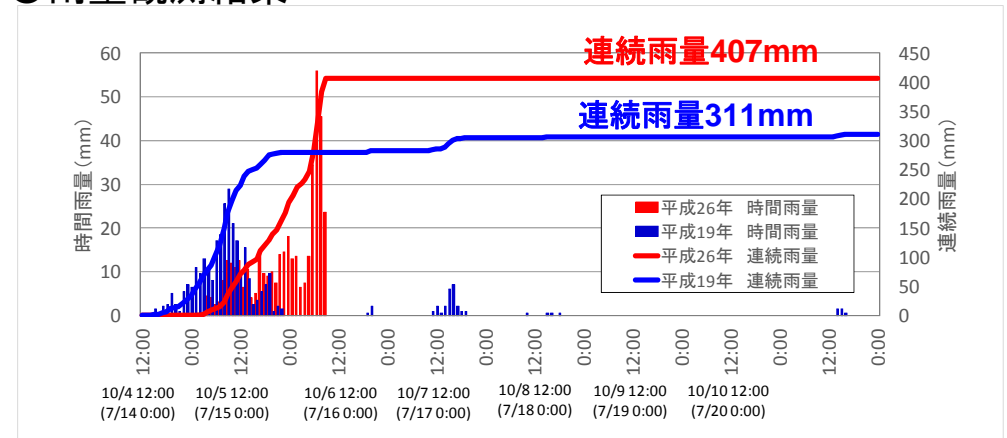
○ 雨量観測結果

■ 雨量観測結果と水位変動状況(大久保ブロック)

降雨量が多いにもかかわらず、水位上昇はわずかであり、地下水上昇の抑制効果が現れている。

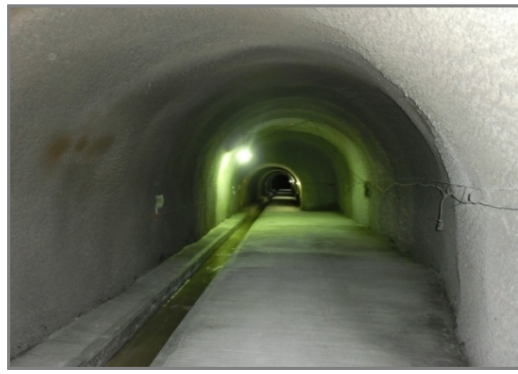
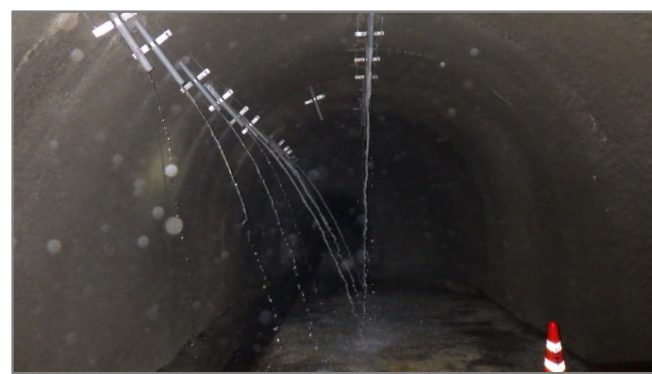
■今後、排水トンネルを実施し抑制工を完了させ、深礎杭(抑止工)及びソフト対策を継続していく予定です。

大久保排水トンネルの状況

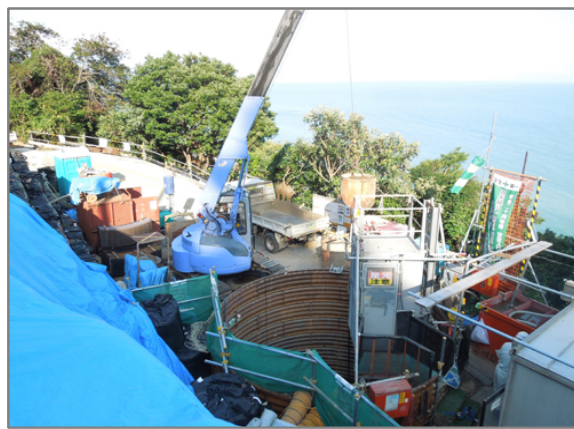
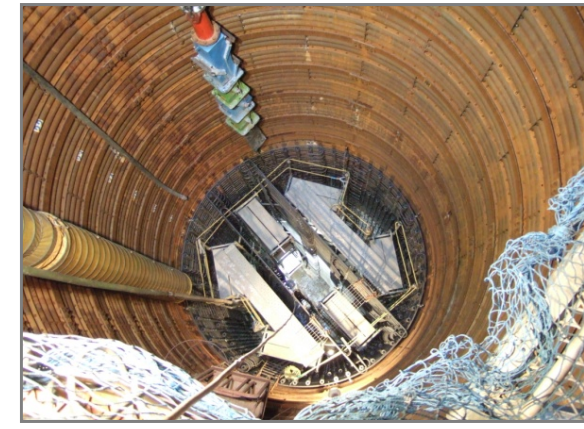
深礎杭施工状況

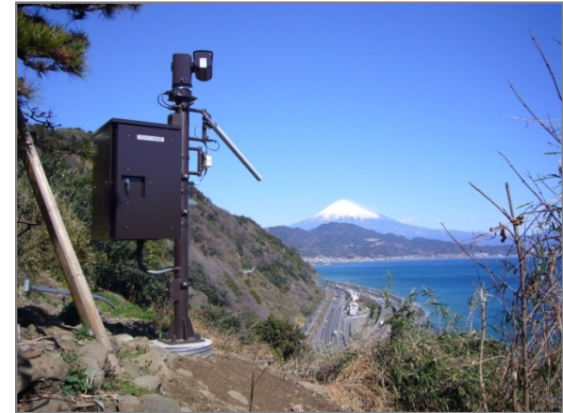
■地すべり監視では、CCTVカメラによる画像監視のほか、地盤伸縮計やGPSなどの地すべり観測機器による監視も併せて行っています。

左:地すべり監視用CCTVカメラ
