「平成 22 年度 伊勢湾流域圏一斉モニタリング」
確定版

平成 23 年 2 月

伊勢湾再生推進会議

2. 「平成 22 年度 伊勢湾流域圏一斉モニタリング」概要

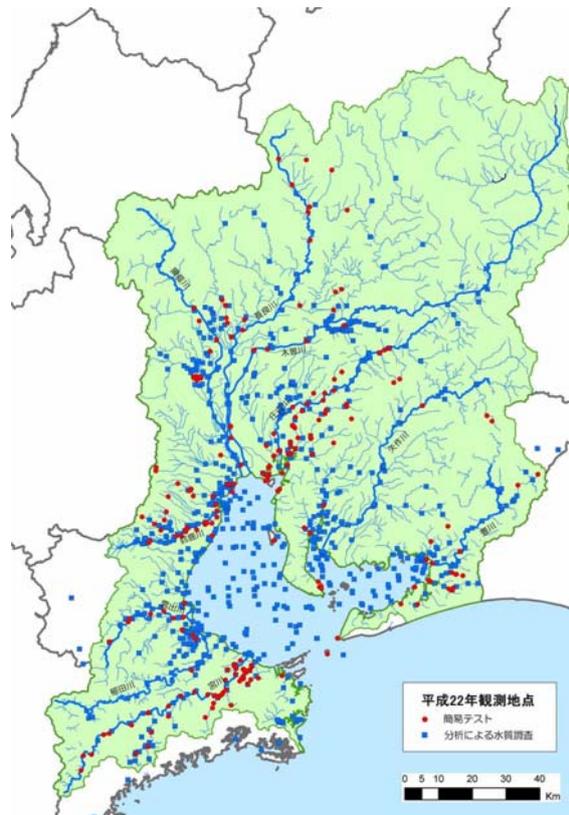
図 2 平成 22 年度の一斉モニタリング地点

※海域では、同じ場所で高さを変えて図っているところもあります。深さ方向で、どのように水質が変化しているかは「伊勢湾の溶存酸素濃度状況(参考)」で確認できます。

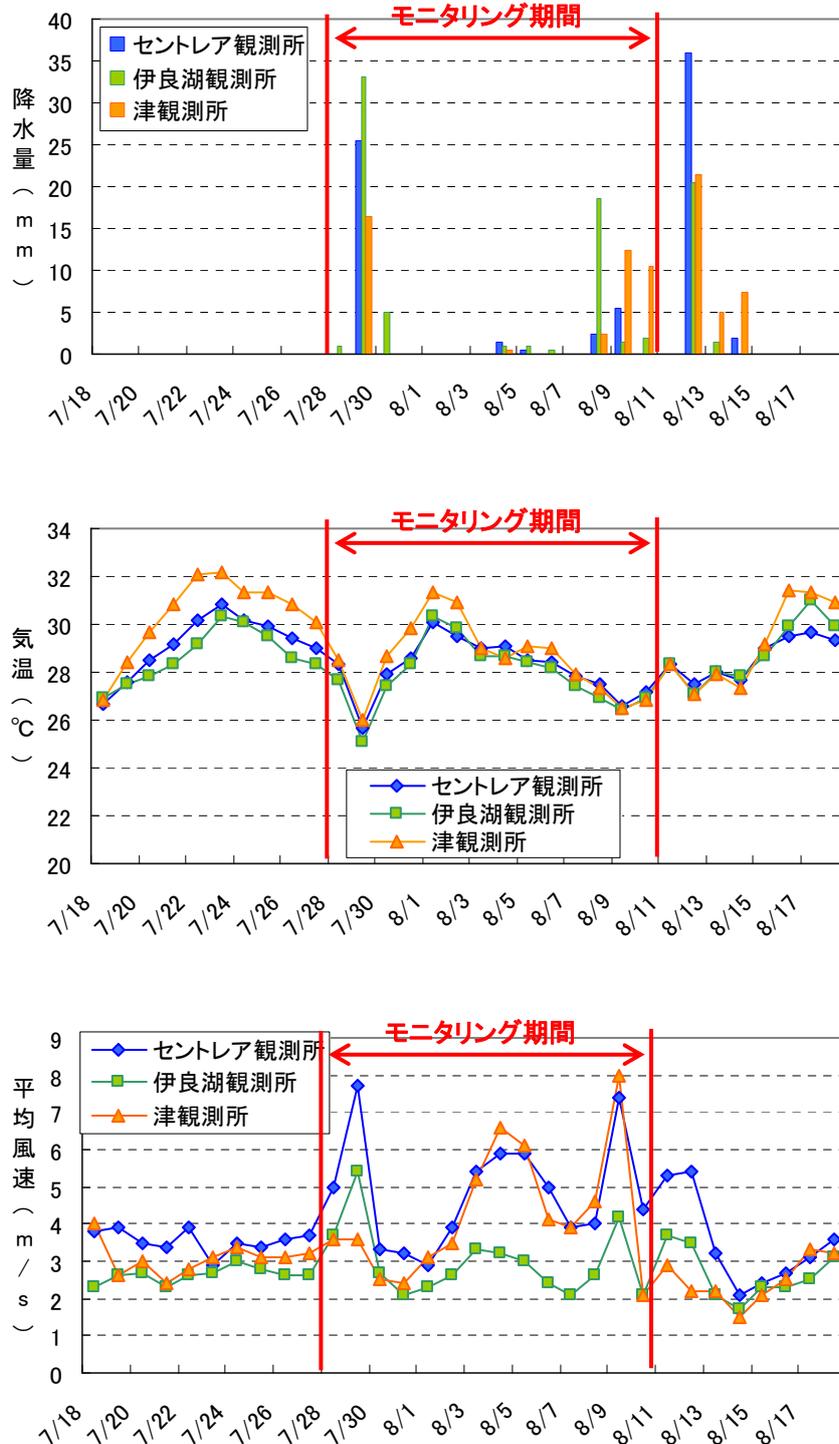
図 3 一斉モニタリング時の気象・海象状況①(降水量・気温・平均風速)

モニタリング期間中の 7/29 には、台風の影響により雨が多く降り、風が強く吹いていました。また、気温が前後と比べると低くなっていることがわかります。

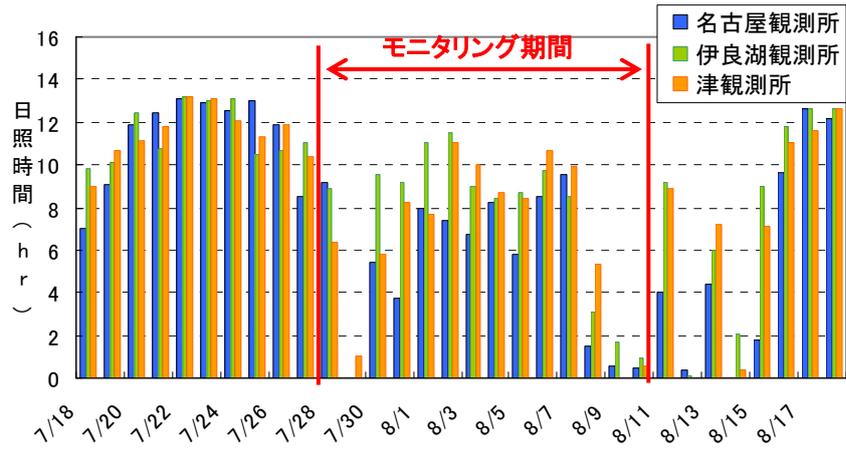
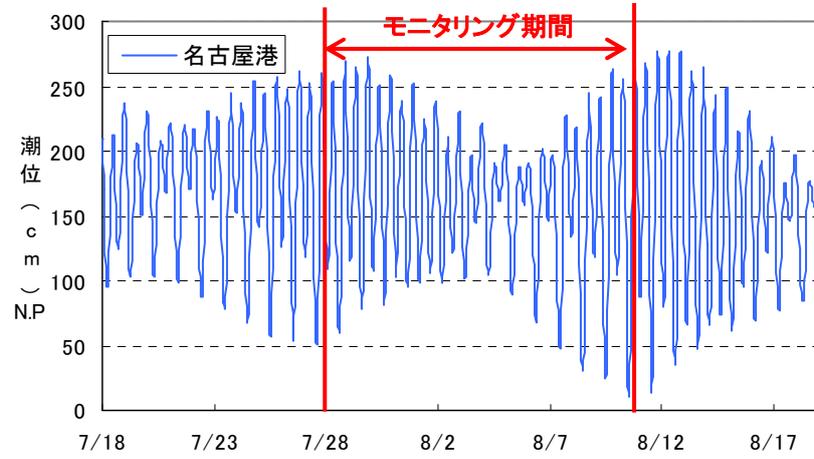
図 4 一斉モニタリング時の気象・海象状況②(日照時間・潮位)

モニタリング期間中は前後の気象状況と比べて、雨が多く降り、太陽が出ている時間も少ないことから、曇空の日が多かったことがわかります。

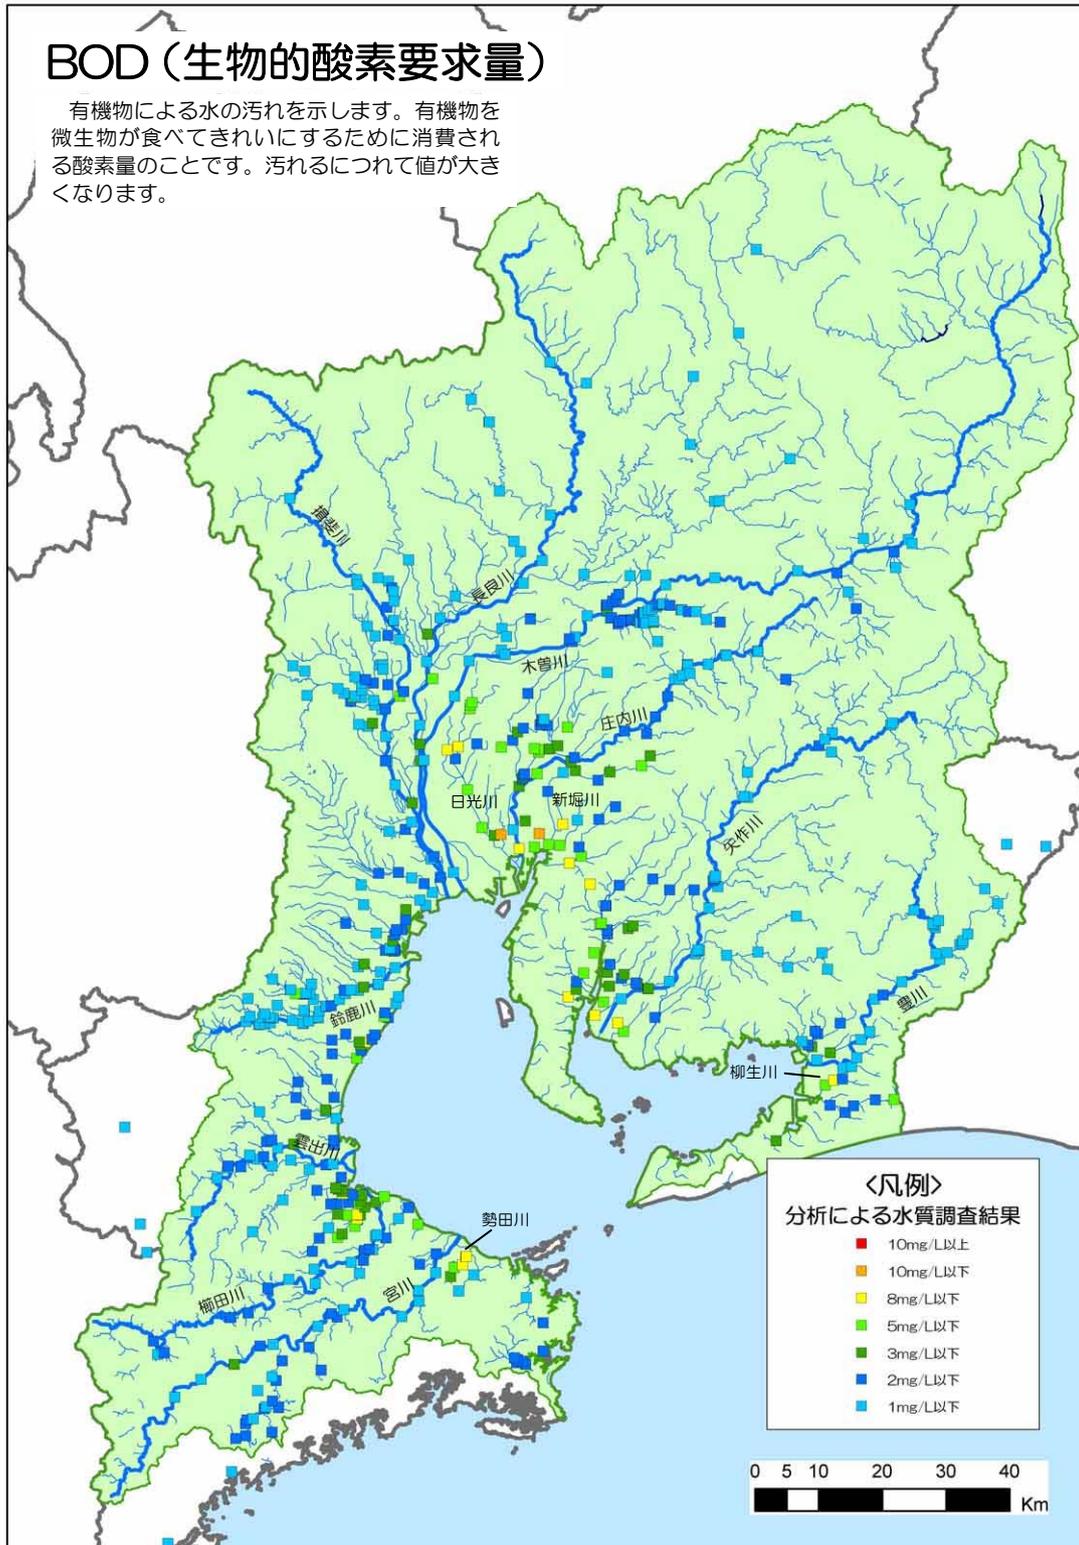
図 5 BOD(分析による水質調査結果)

各河川とも上流のほうは 2mg/L 以下となっており有機物による汚れは少ないですが、中下流の市街地に入ると有機物による汚れが増えてきています。特に三重県の勢田川や愛知県の柳生川、名古屋市内の河川(日光川、新堀川等)では 8mg/L 以上の高い値が観測され、有機物による汚れが大きくなっています。

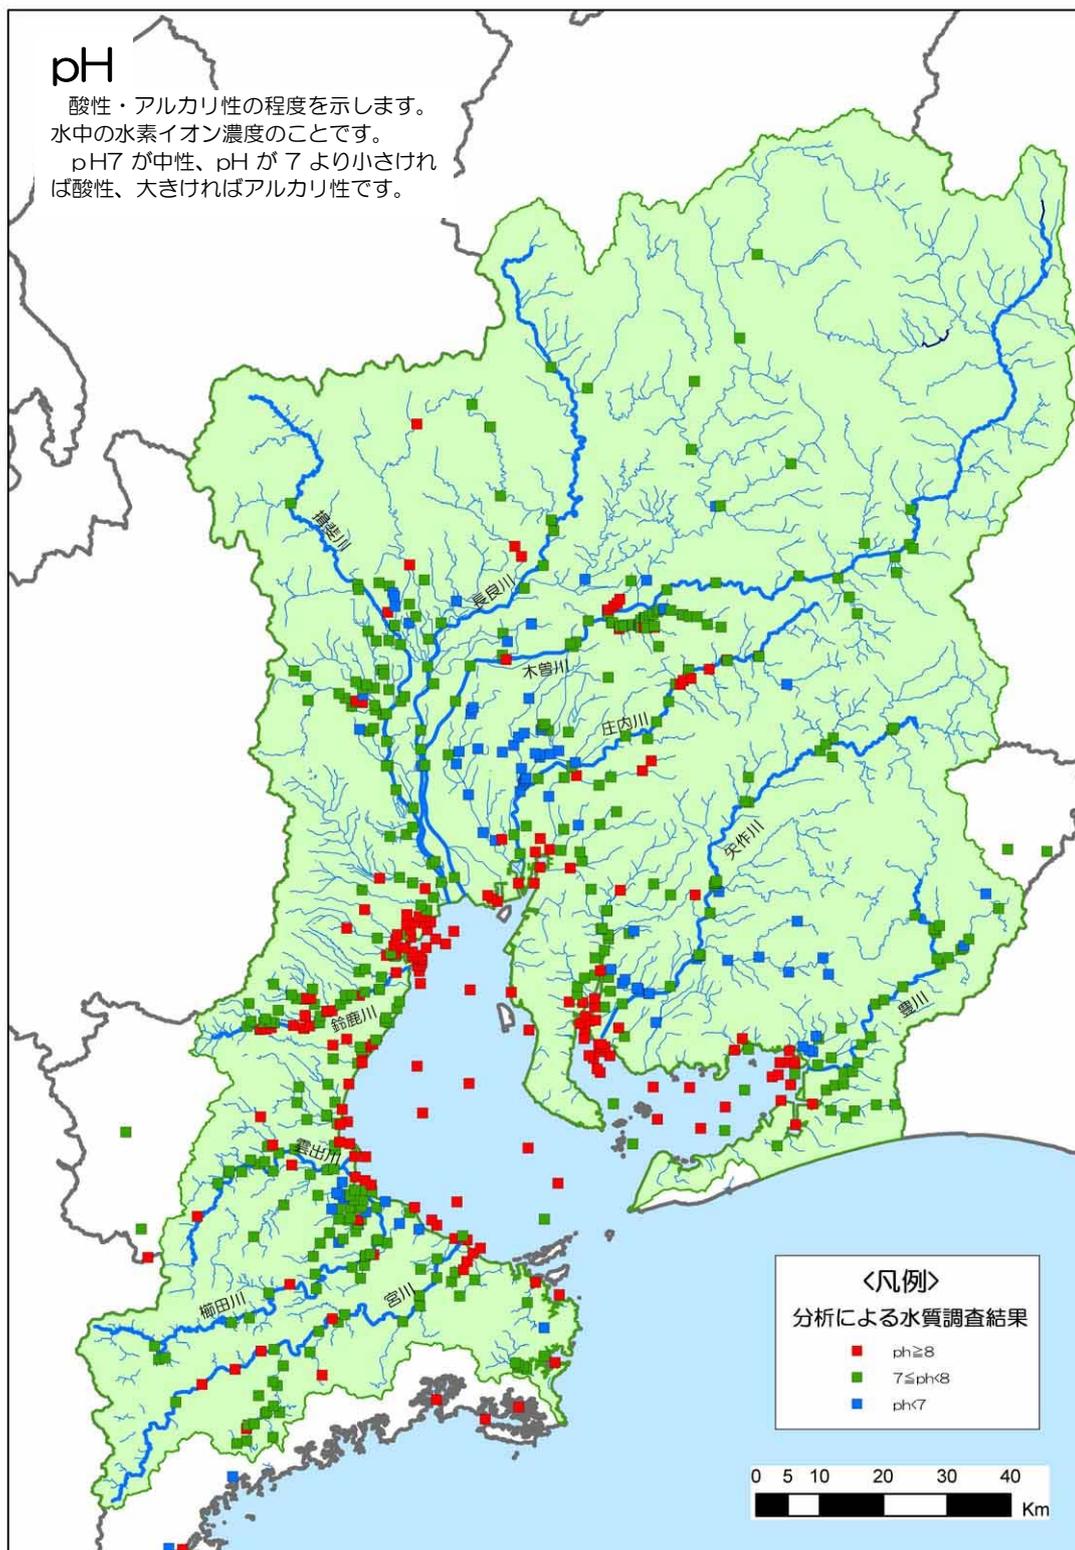
図 7 pH(分析による水質調査結果)

河川の pH は一般的に pH7 付近の中性で、河川の観測値の多くが pH7 付近となっています。河川の一部の地点では pH8 以上のアルカリ性を示していますが、地質などの自然の特性によって高くなることがあります。一方、海の pH は一般的に pH8 前後のアルカリ性を示すため、海の観測値は pH8 以上となっています。

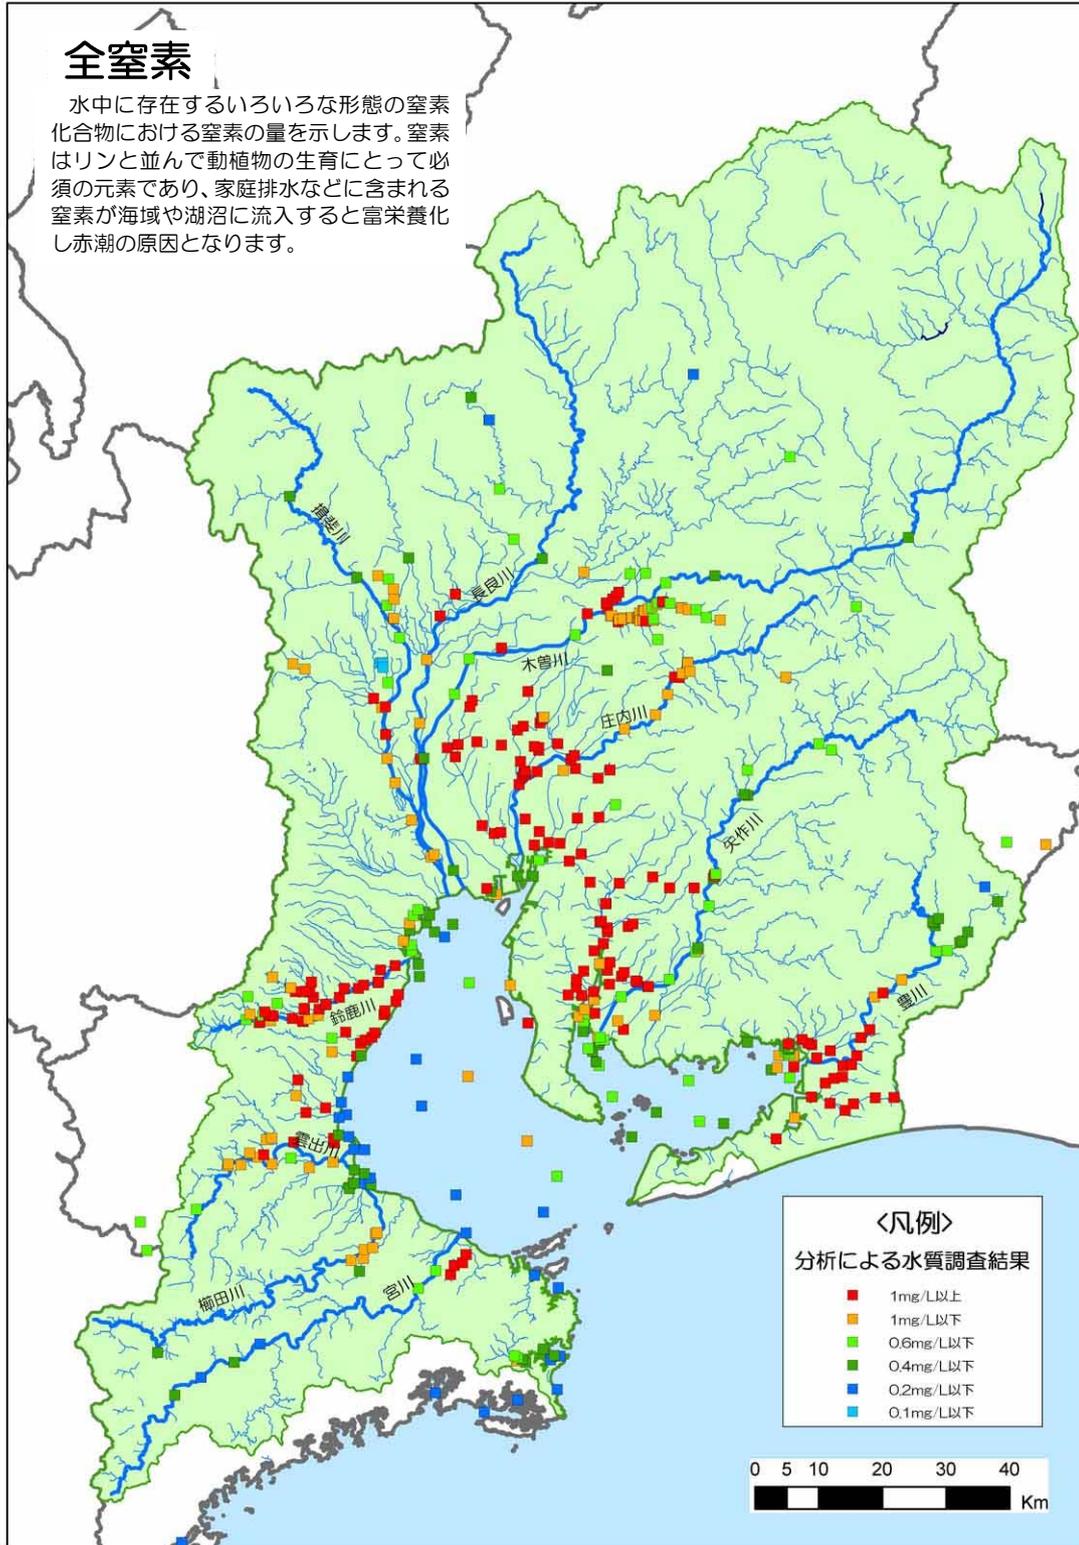
図 8 全窒素(分析による水質調査結果)

各河川の中下流で高くなっており、生活排水、田畑の肥料等による影響が考えられます。河川の河口部や海では低くなっていますが、三河湾奥では観測値が高い傾向にあります。

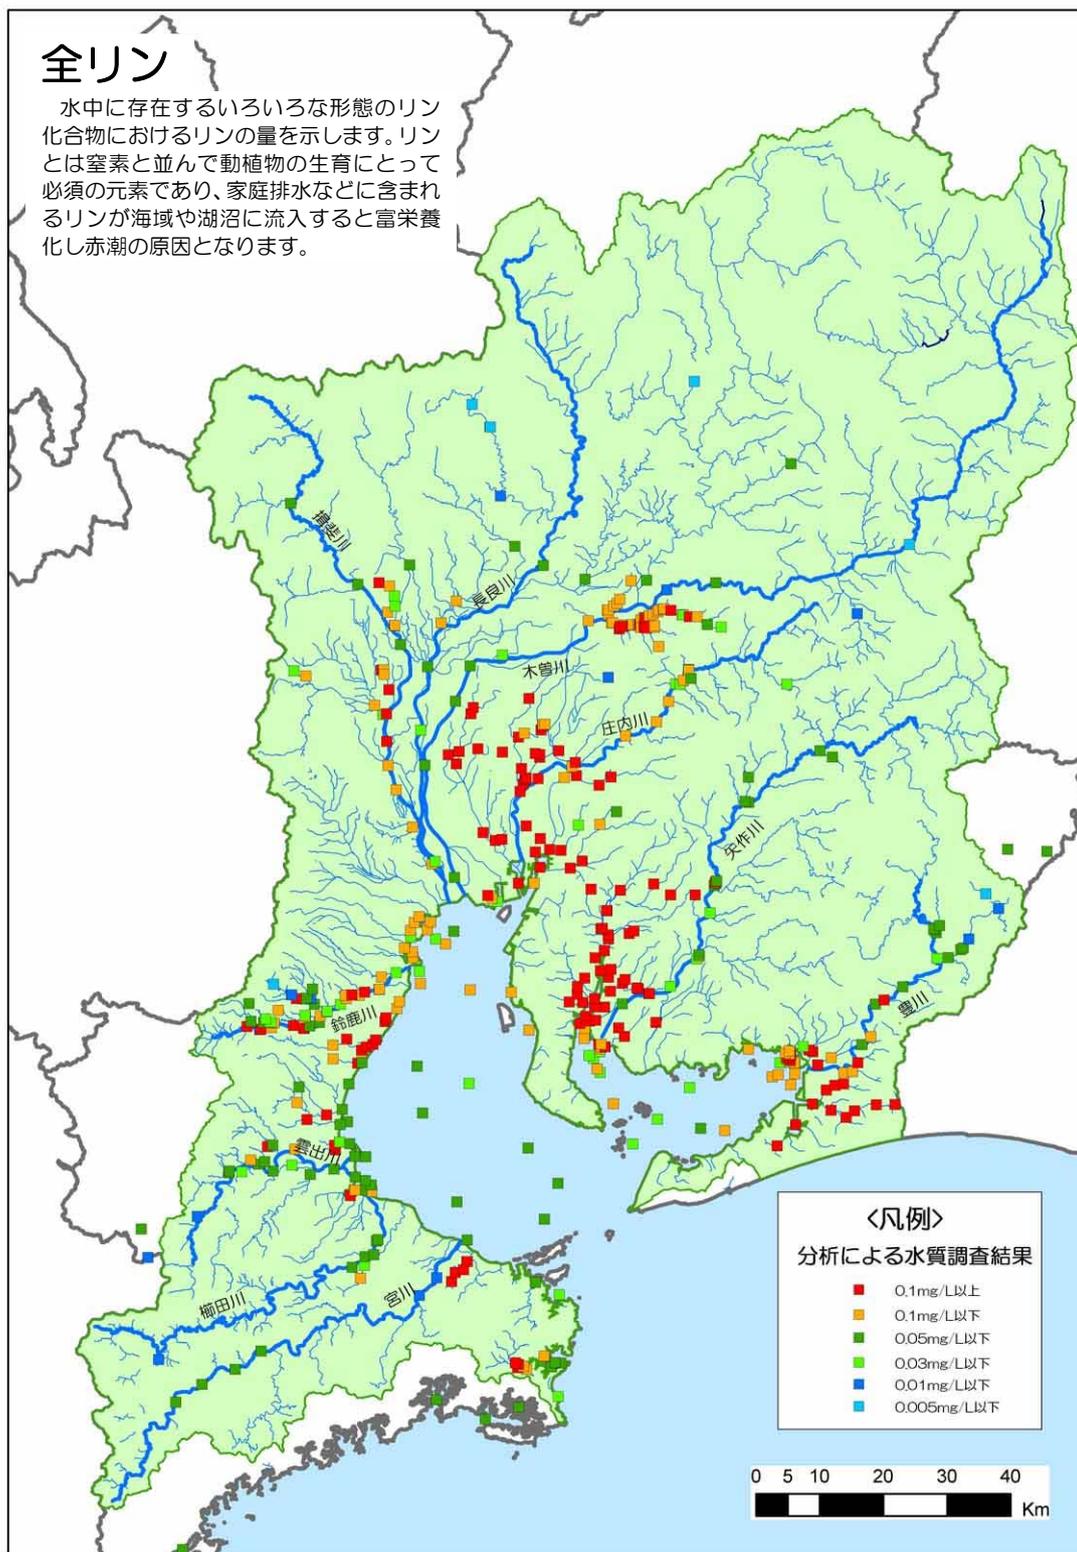
図 9 全リン(分析による水質調査結果)

全窒素と同様に、各河川の中下流で高くなっており、生活排水、田畑の肥料等による影響が考えられます。河川の河口部や海では低くなっていますが、三河湾奥では観測値が高い傾向にあります。

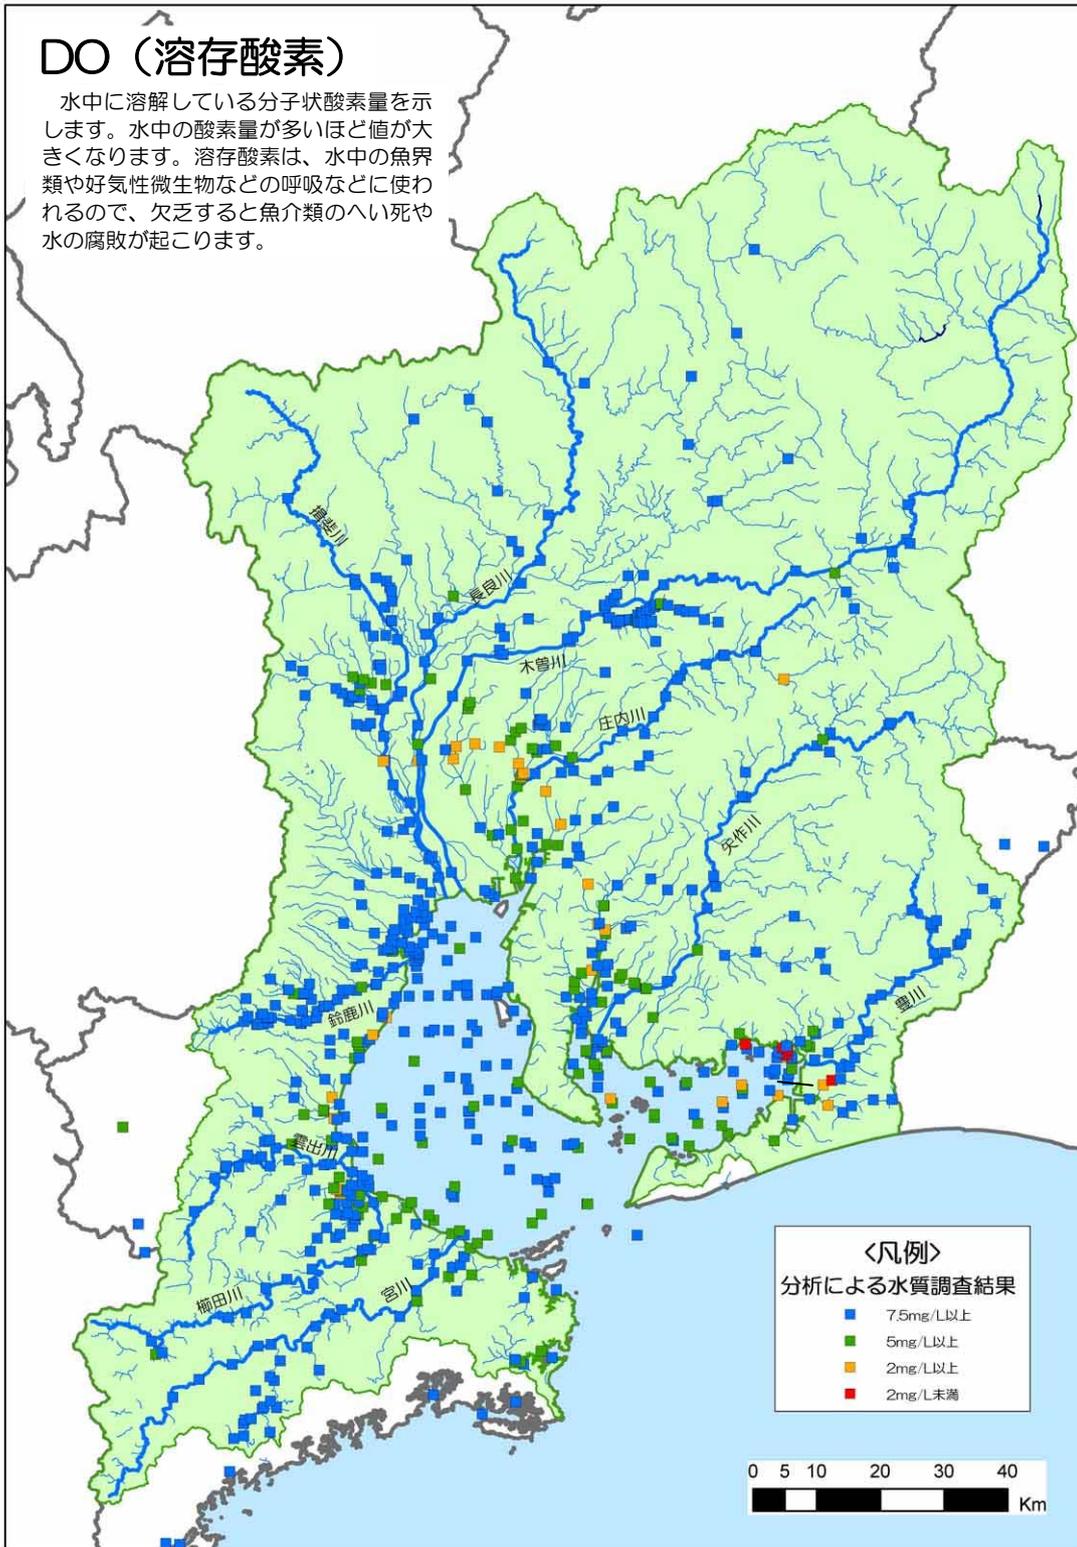
図 10 DO(分析による水質調査結果)

大河川(太い青線)では比較的 DO(溶存酸素)は多いですが、中小河川(細い青線)では DO(溶存酸素)が少ない箇所が見られ、酸素不足による水中の生物への影響や水の腐敗(におい)などが懸念されます。

(※海域は海面付近の値を示しています。海域の水深方向の DO 分布については、「伊勢湾の溶存酸素濃度状況(参考)」にてご確認ください。)

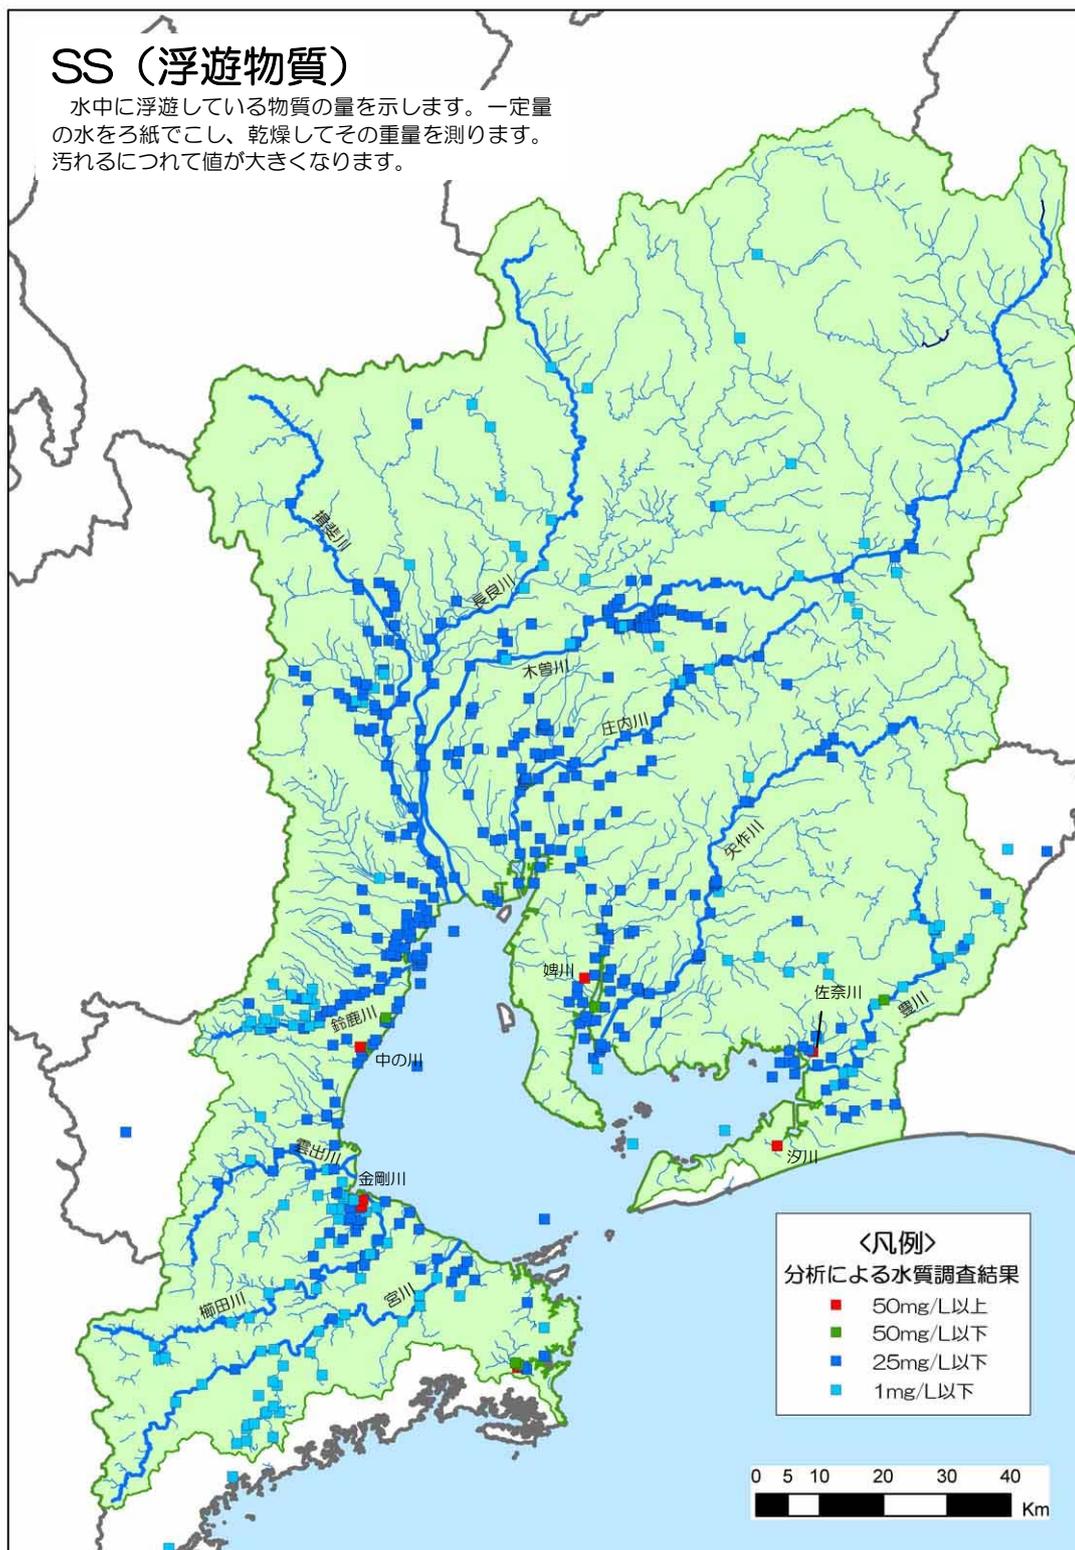
図 11 SS(分析による水質調査結果)

多くの観測地点は、25mg/L 以下となっており、SS(浮遊物質)による水の濁りは問題ないといえます。三重県の中ノ川や金剛川、愛知県の婢川、佐奈川、汐川にて高い値が観測されていますが、観測期間中の雨の影響や海からの影響が考えられます。

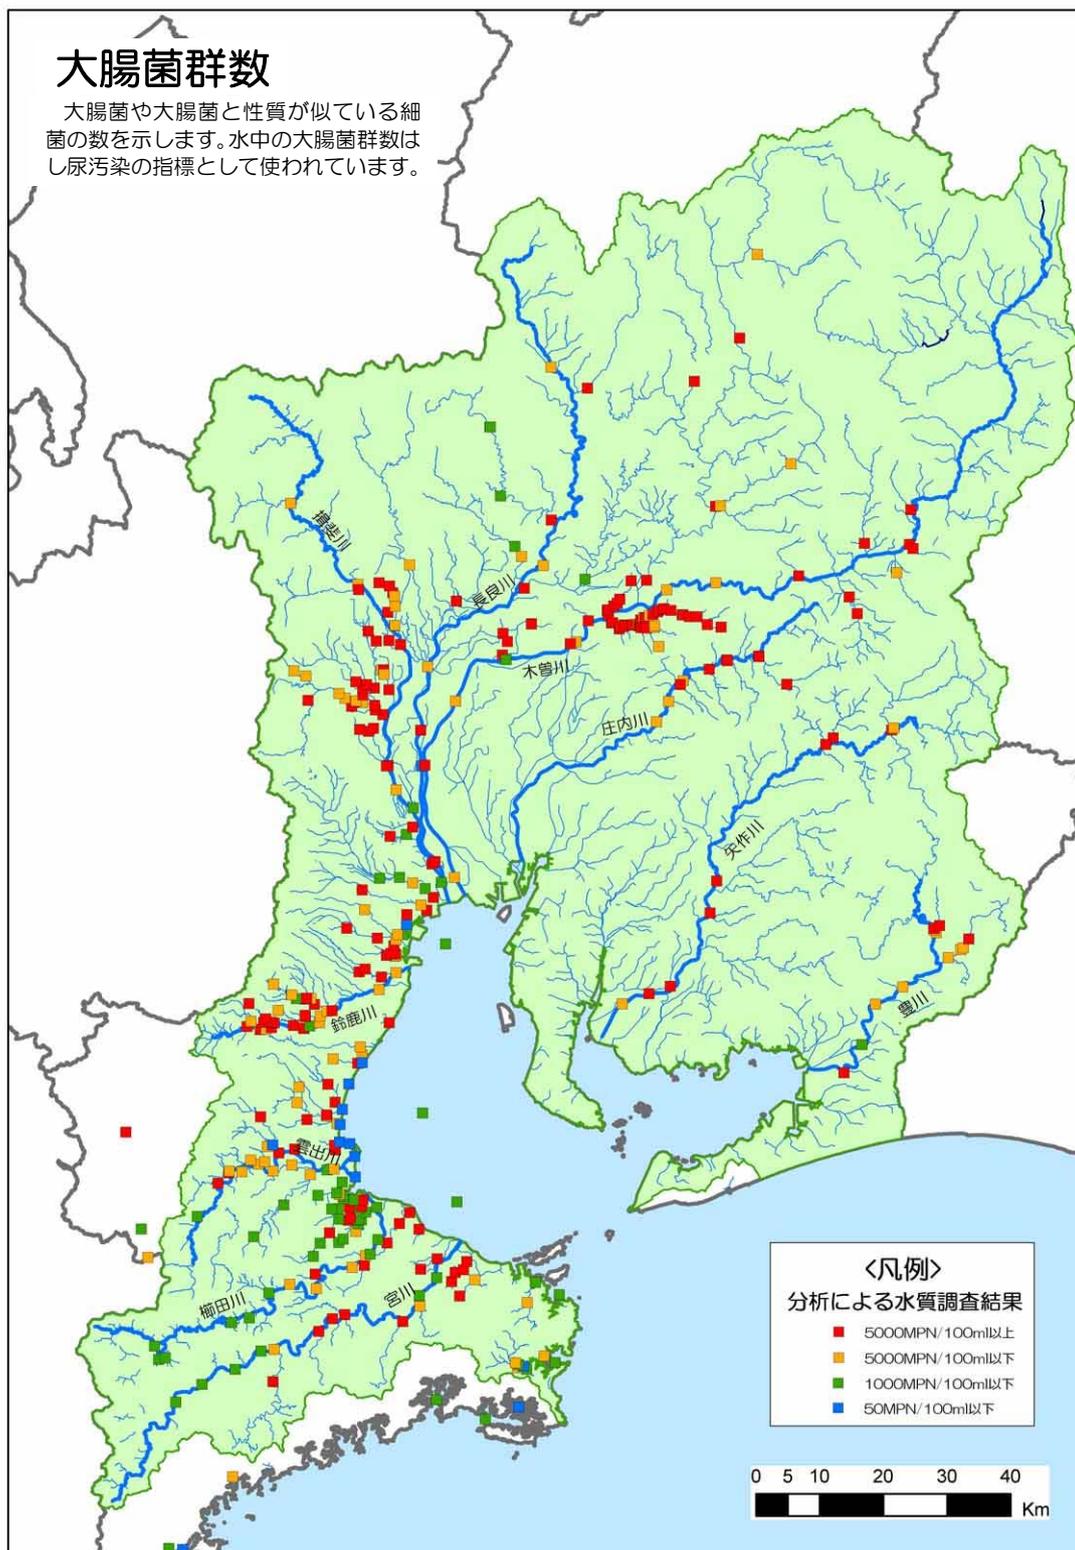
図 12 大腸菌群数(分析による水質調査結果)

多くの観測地点で、1000MPN/100ml以上の高い値を観測していますが、大腸菌群数は、し尿等による人為的由来によるものと、自然の土壌由来のものがあるため、一概に水が汚れているとは言えません。

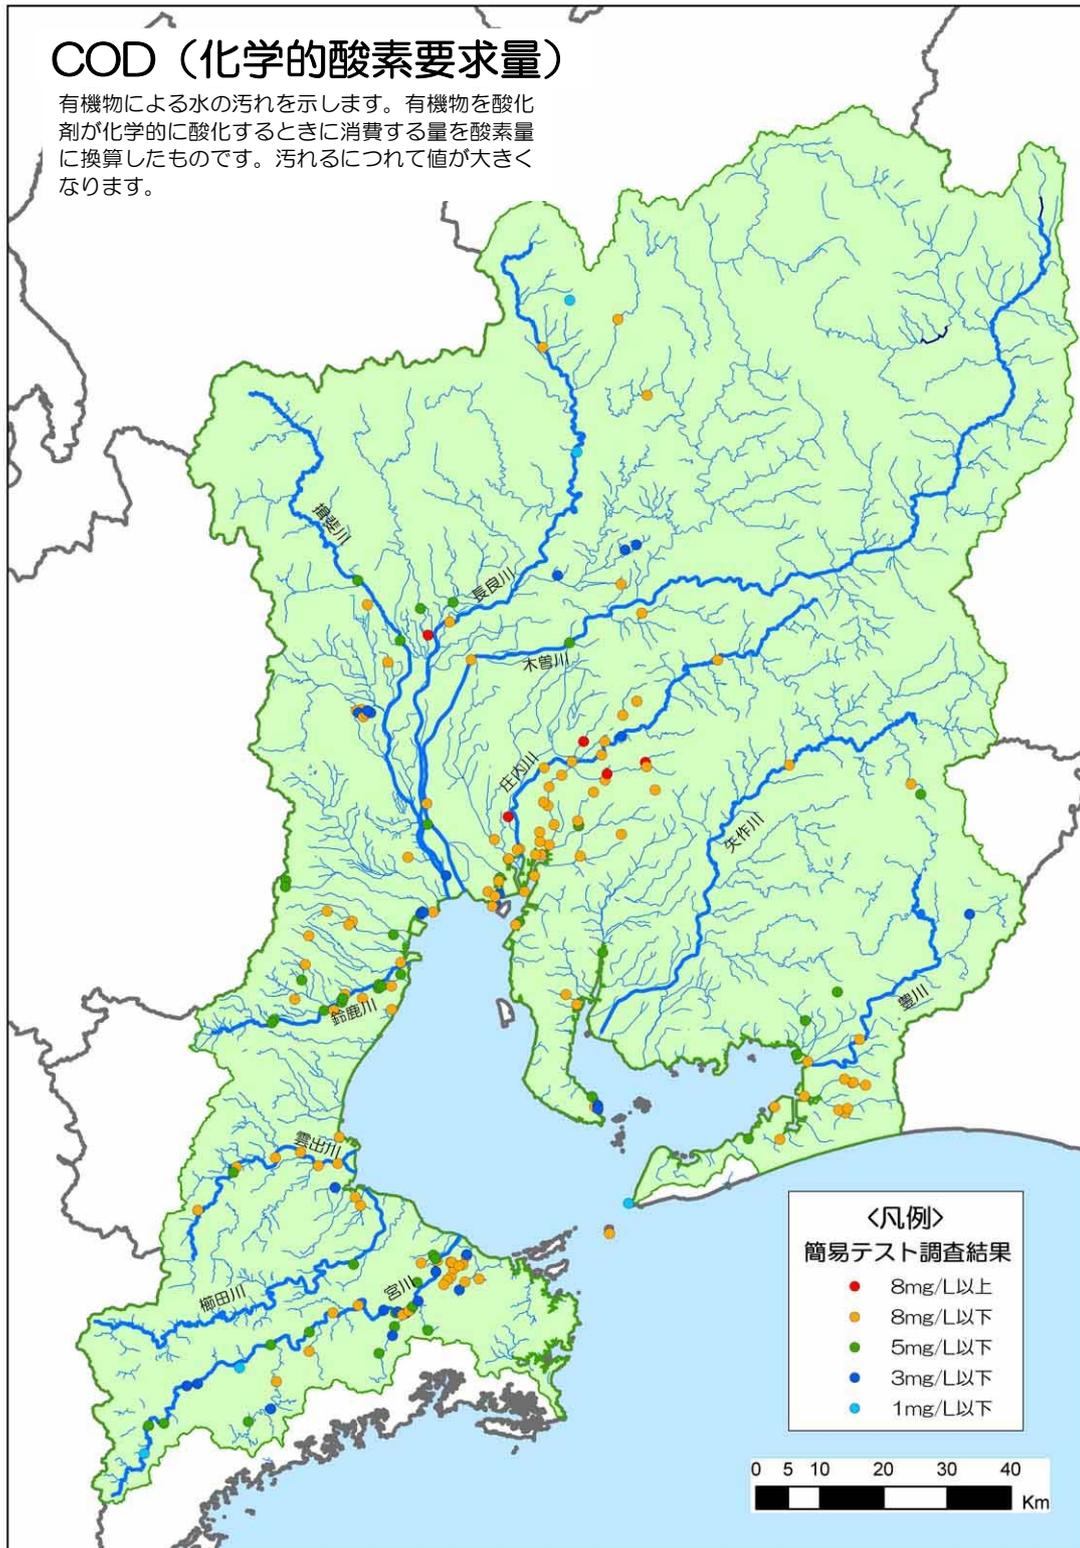
図 13 COD(簡易水質テスト結果)

中小河川や支川の末端で観測値が大きくなっており、有機物による汚れが大きくなっています。これは、中小河川や支川は、大河川に比べて水の量が少ないところへ生活排水が流入しているためと考えられます。

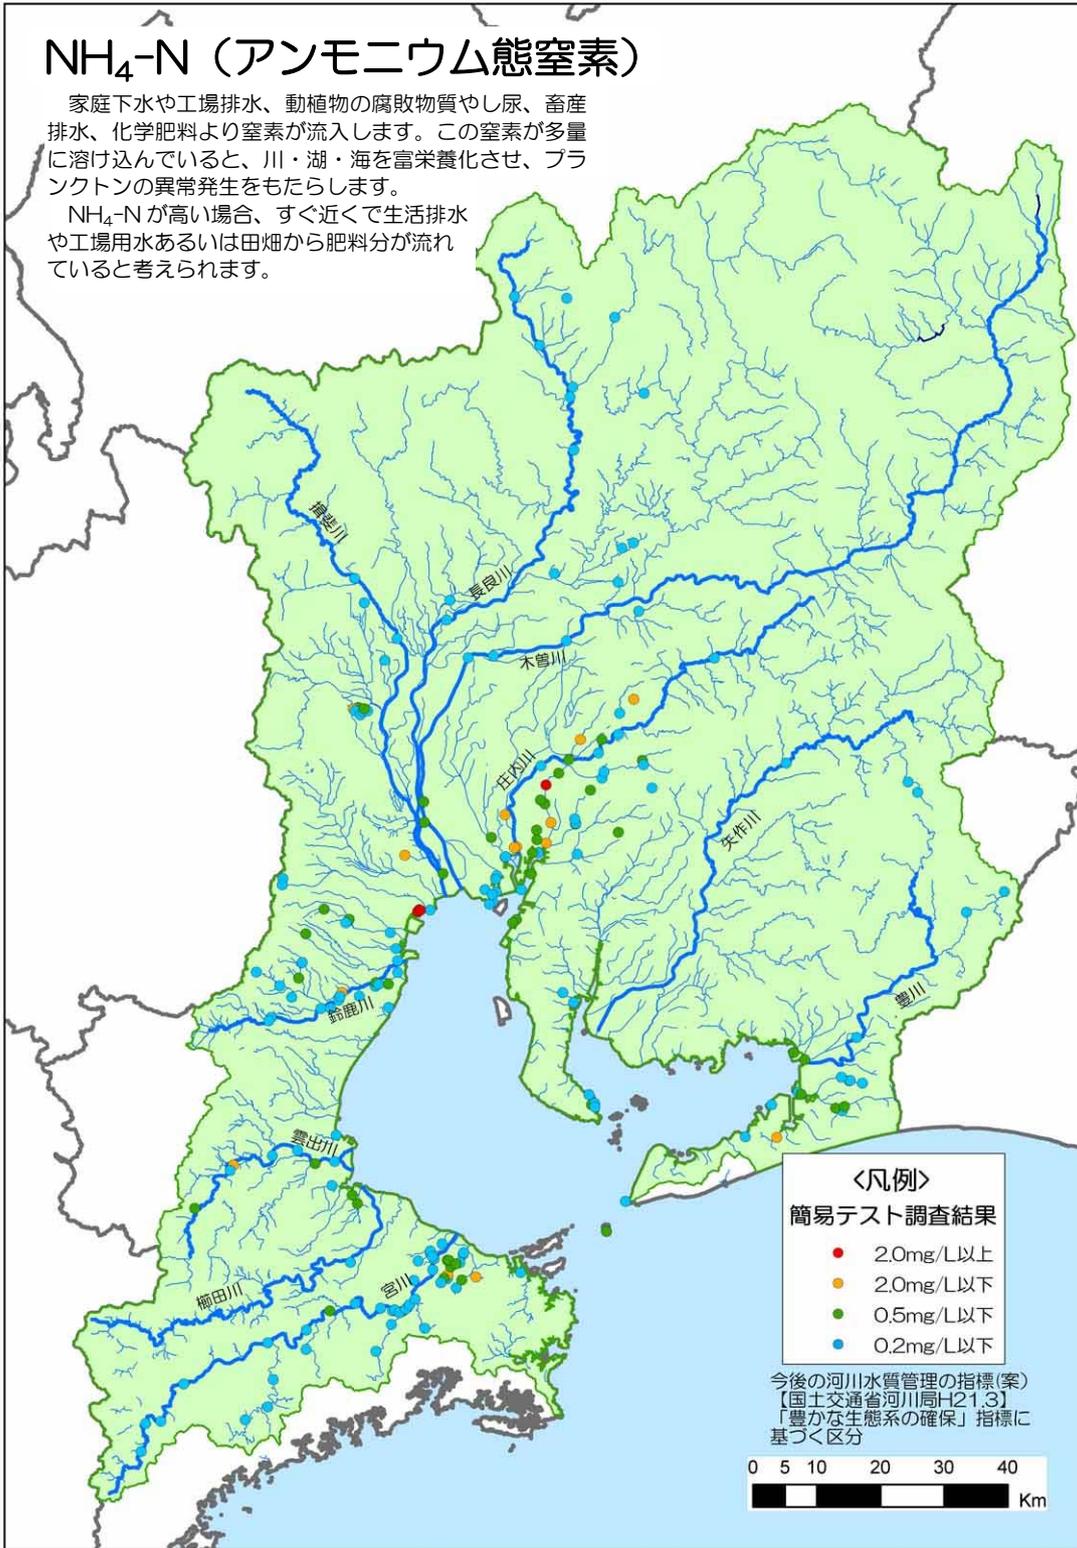
図 14 NH₄-N(簡易水質テスト結果)

三重県の四日市港や愛知県の庄内川中流で高い値を観測しており、工場排水の影響や生活排水・田畑からの肥料の影響が考えられます。0.5mg/L 以上になると、生物の生息環境としては良好とはいえない、とされています。

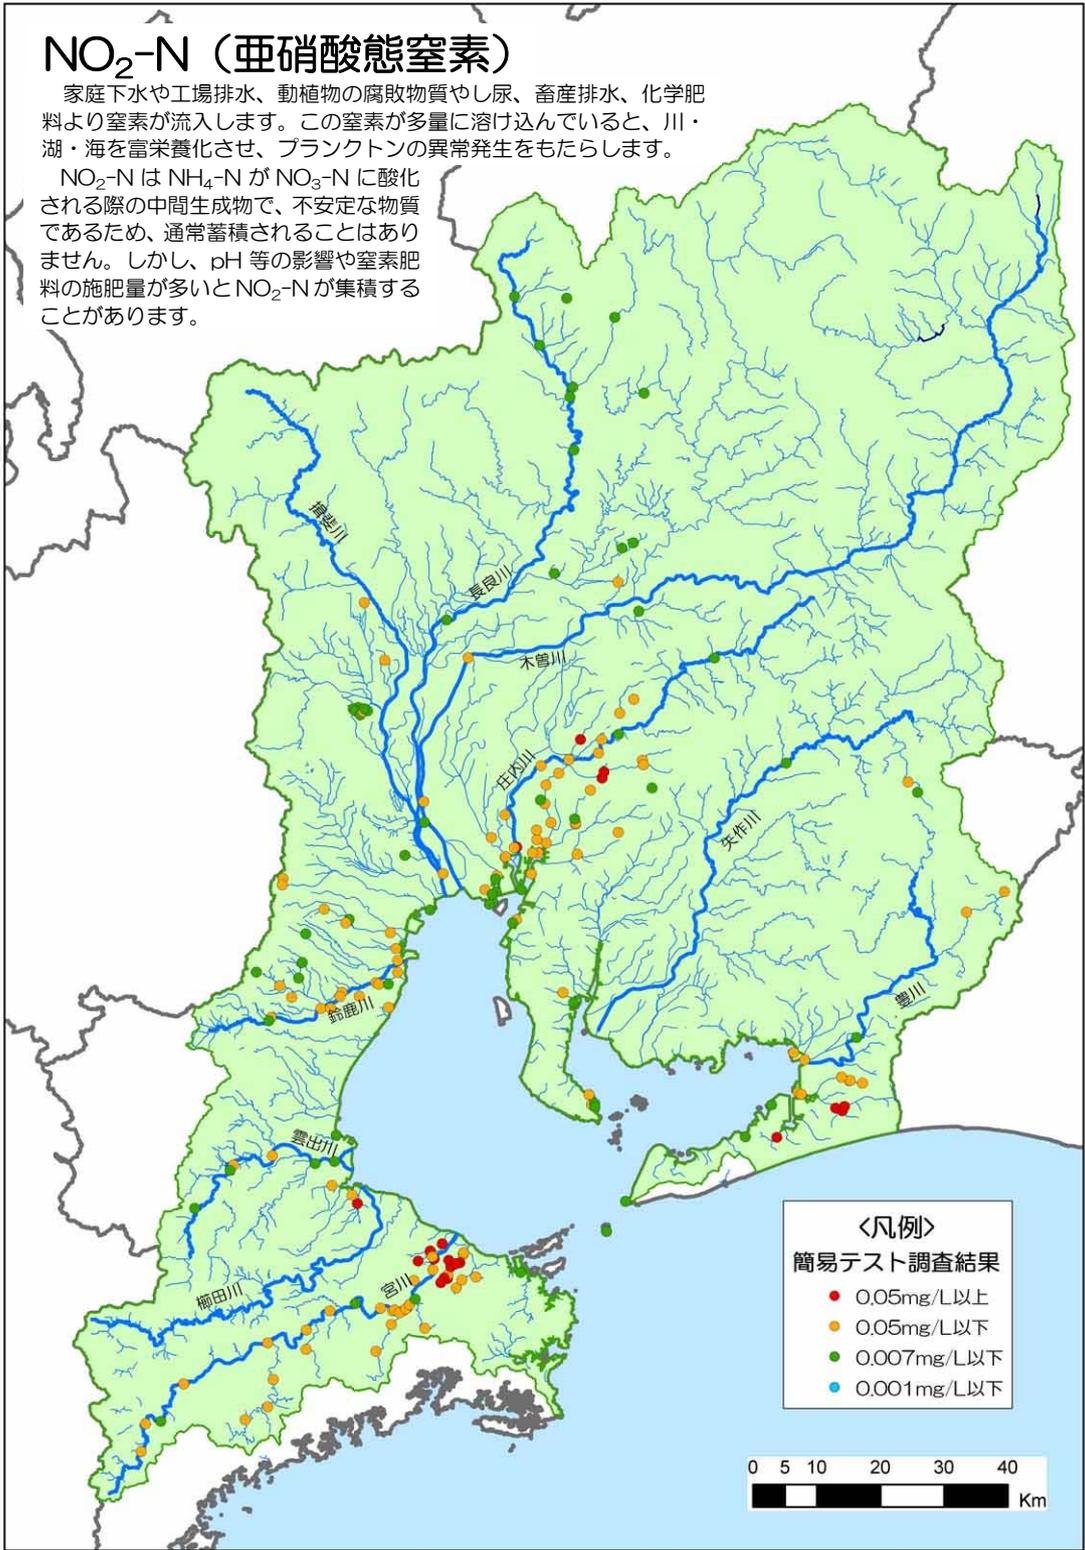
図 15 NO₂-N(簡易水質テスト結果)

NO₂-N(亜硝酸態窒素)は、NH₄-N(アンモニウム態窒素)が、NO₃-N(硝酸態窒素)へと変化する際の間生成物で、比較的不安定な物質です。観測地点の多くでは、0.007~0.05mg/L の値を観測しています。

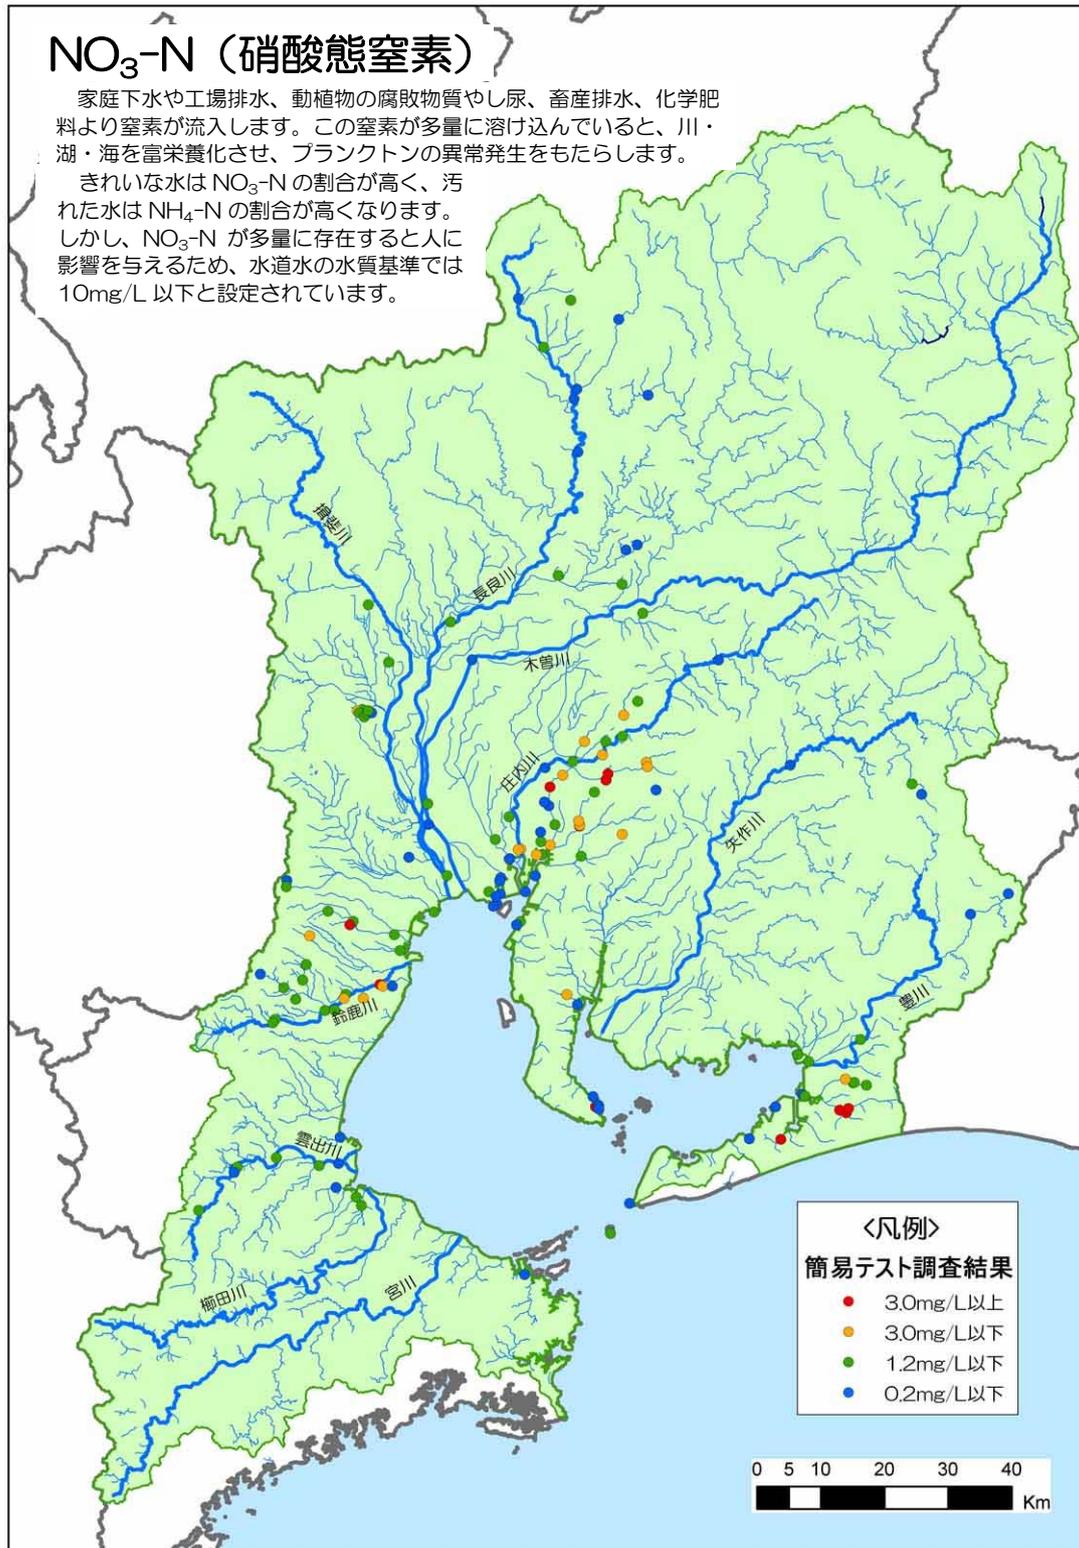
図 16 NO₃-N(簡易水質テスト結果)

河川の中流で高い地点がみられることから、家庭下水のほかに、畜産や化学肥料によって高くなっていると考えられます。水道水の水質基準は満たしていますが、伊勢湾に流出すると富栄養化(プランクトンの異常発生)の原因の一つになるので、今後も確認していく必要があります。

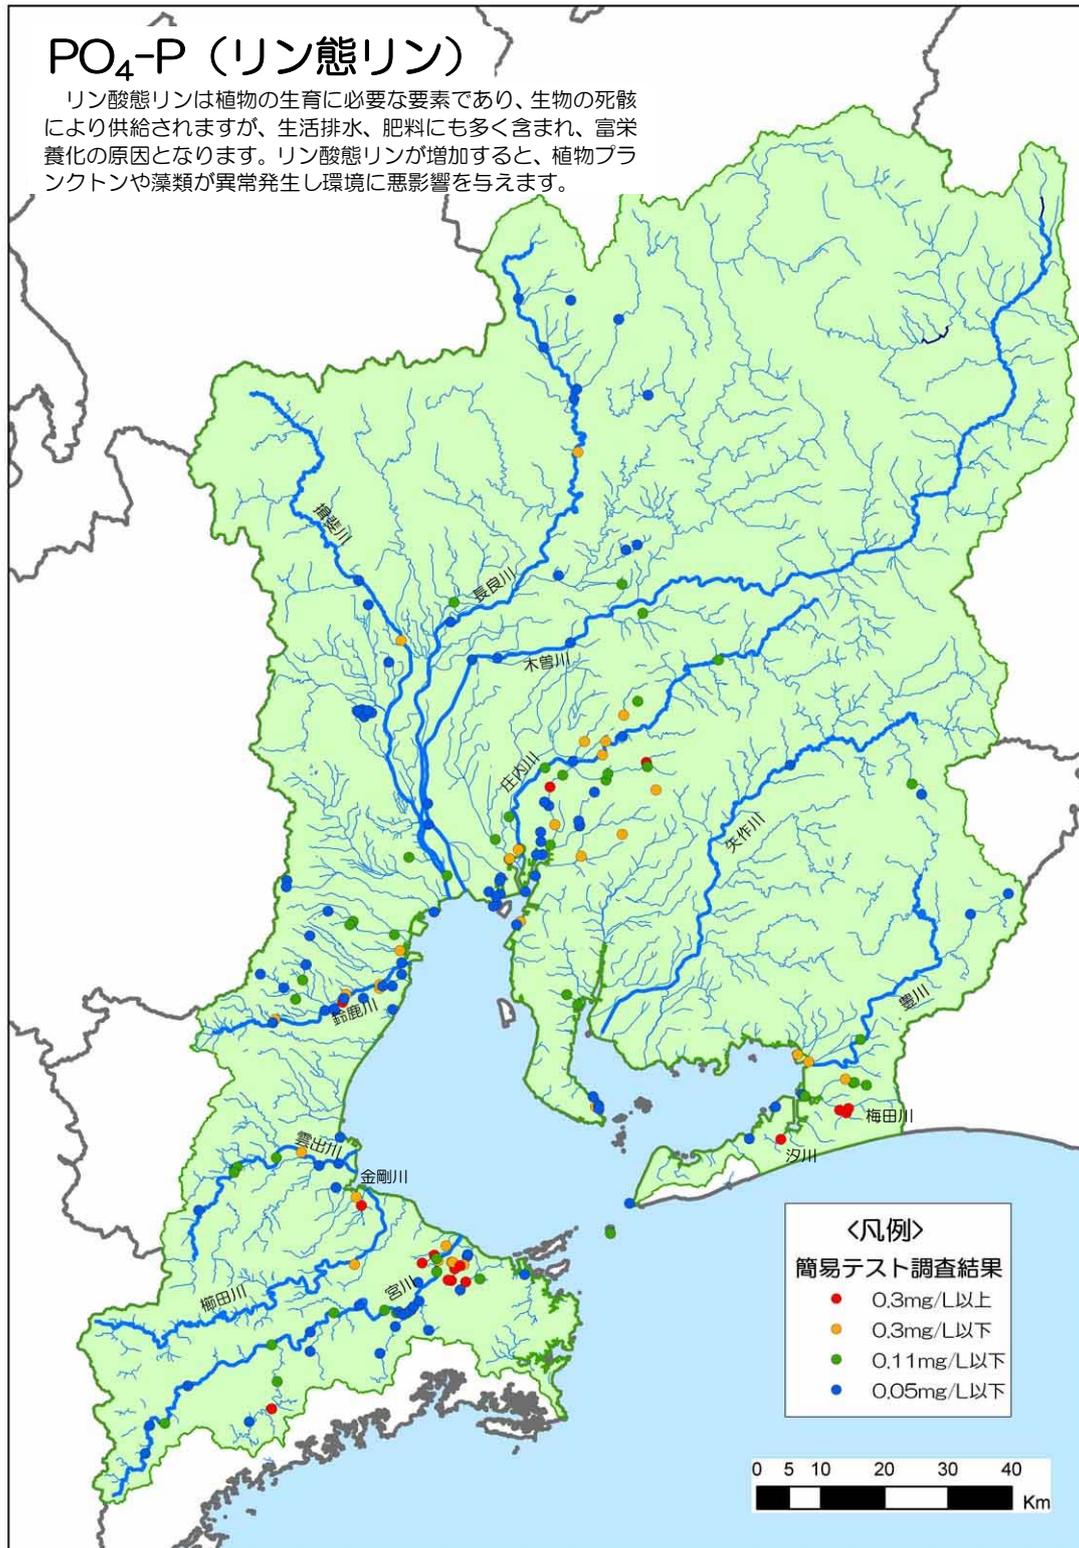
図 17 PO₄-P(簡易水質テスト結果)

分析調査結果の T-P と同様の傾向にあります。三重県の鈴鹿川、宮川、金剛川や愛知県の庄内川中流、梅田川、汐川で高い値が観測されており、生活排水の影響や田畑からの肥料の影響が考えられます。伊勢湾に流出すると富栄養化(プランクトンの異常発生)の原因の一つになるので、今後も確認していく必要があります。
