「平成 22 年度 伊勢湾流域圏一斉モニタリング」
確定版

平成 23 年 2 月

伊勢湾再生推進会議

2. 「平成 22 年度 伊勢湾流域圏一斉モニタリング」概要

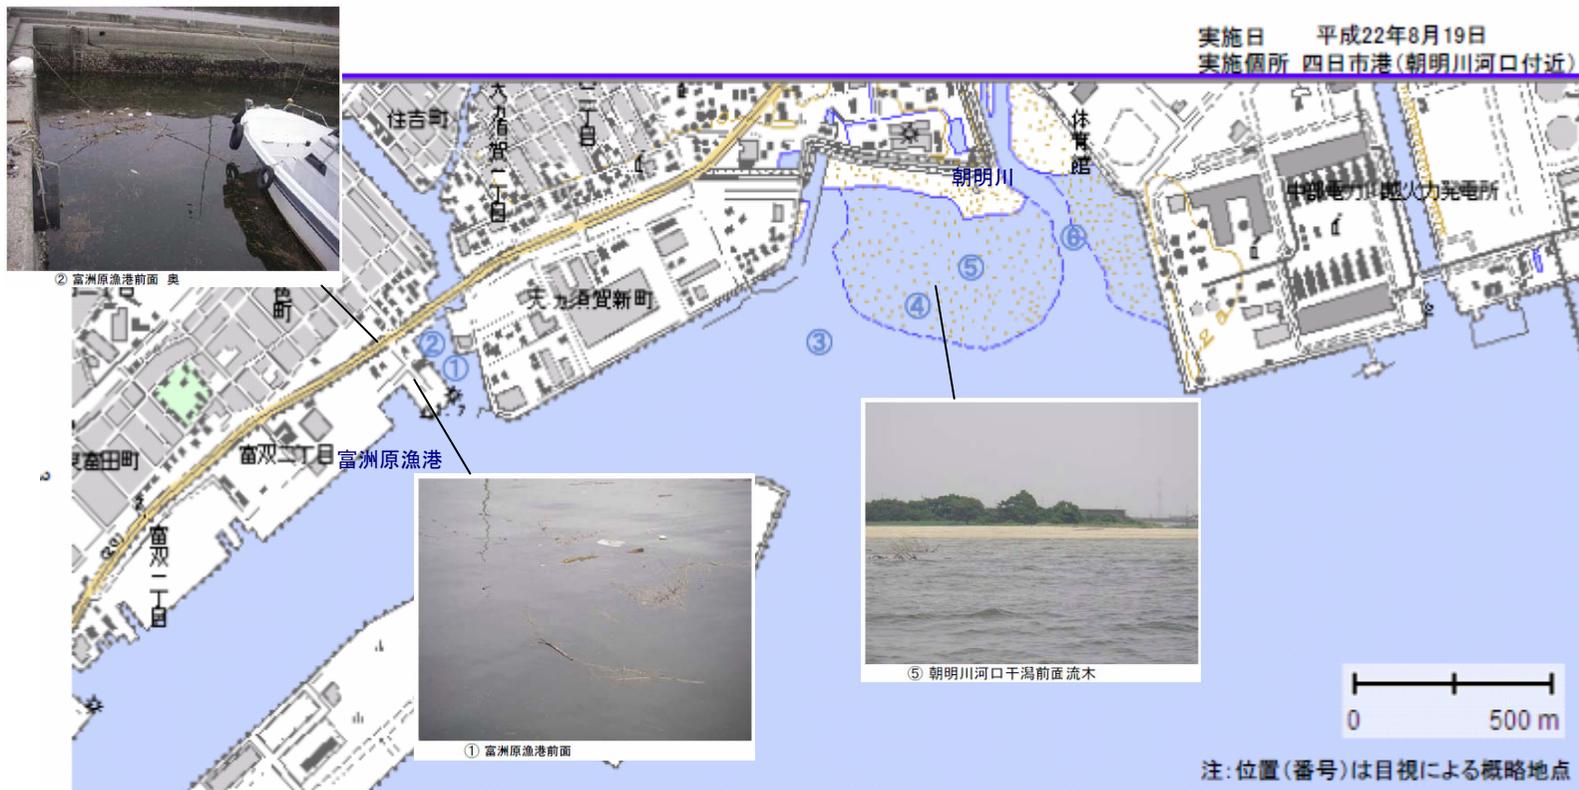
実施日 平成22年8月19日
実施箇所 四日市港(朝明川河口付近)

番号	種類	量	確認時間	番号	種類	量	確認時間	備考
①	ペットボトル等	20個程度	8:45	④	流木	1	11:14	●富洲原漁港前では上げ潮により、徐々にゴミが奥側に集積していた(①→②)。 ●8月10日、12日、14日の雨の影響と考えられるが、朝明川河口付近では流木(木片)が多く確認され、干潟付近では潮や風波などにより岸付近に押し寄せられていた。
	枯草・木片	多数			⑤	流木	2	
②	トレイ	3個程度				河口東側1		
	枯草・木片	多数						
③	木片	少々	10:34

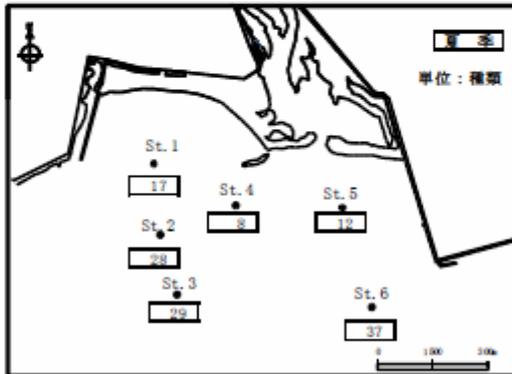
<種類数>

項目	調査点	St.1	St.2	St.3	St.4	St.5	St.6	合計	平均
種類数	腔腸動物門	-	-	1	-	-	-	1	
	軟体動物門	7	8	5	1	3	11	18	
	環形動物門	6	15	18	3	6	20	39	
	節足動物門	3	3	3	4	2	3	9	
	棘皮動物門	-	1	1	-	-	2	2	
	その他	1	1	1	-	1	1	1	
合計		17	28	29	8	12	37	70	
個体数 (個体/0.15m ²)	腔腸動物門	-	-	1	-	-	-	1	0.2
	軟体動物門	76	57	52	1	18	139	343	57.2
	環形動物門	135	79	167	11	90	104	586	97.7
	節足動物門	23	25	19	10	6	7	90	15.0
	棘皮動物門	-	1	1	-	-	8	10	1.7
	その他	4	4	2	-	1	1	12	2.0
合計		238	166	242	22	115	259	1,042	173.7
湿重量 (g/0.15m ²)	腔腸動物門	-	-	0.24	-	-	-	0.24	0.04
	軟体動物門	9.74	2.48	0.58	0.00	3.14	2.50	18.44	3.07
	環形動物門	0.89	1.68	2.50	0.09	0.79	1.31	7.26	1.21
	節足動物門	0.09	0.25	0.11	0.02	0.01	0.01	0.49	0.08
	棘皮動物門	-	0.01	0.03	-	-	0.14	0.18	0.03
	その他	0.01	0.02	0.01	-	0.00	0.00	0.04	0.01
合計		10.73	4.44	3.47	0.11	3.94	3.96	26.65	4.44

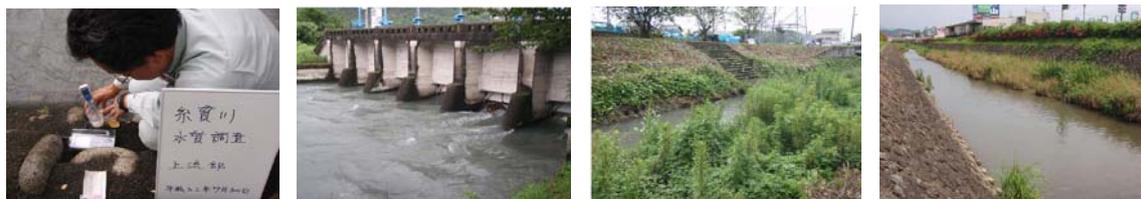
前夜の降雨によりやや水位が高い。上流部より中流部まではささ濁り状態であった。最下流部は浮遊物が多く水ワタも目立った。ゴミは、最下流部を除いてほとんど目につかない。(最下流部にはオートバイが捨てられていた。)
