「平成 23 年度 伊勢湾流域圏一斉モニタリング」  
確定版

平成 24 年 2 月

伊勢湾再生推進会議

## 2. 「平成 23 年度 伊勢湾流域圏一斉モニタリング」概要

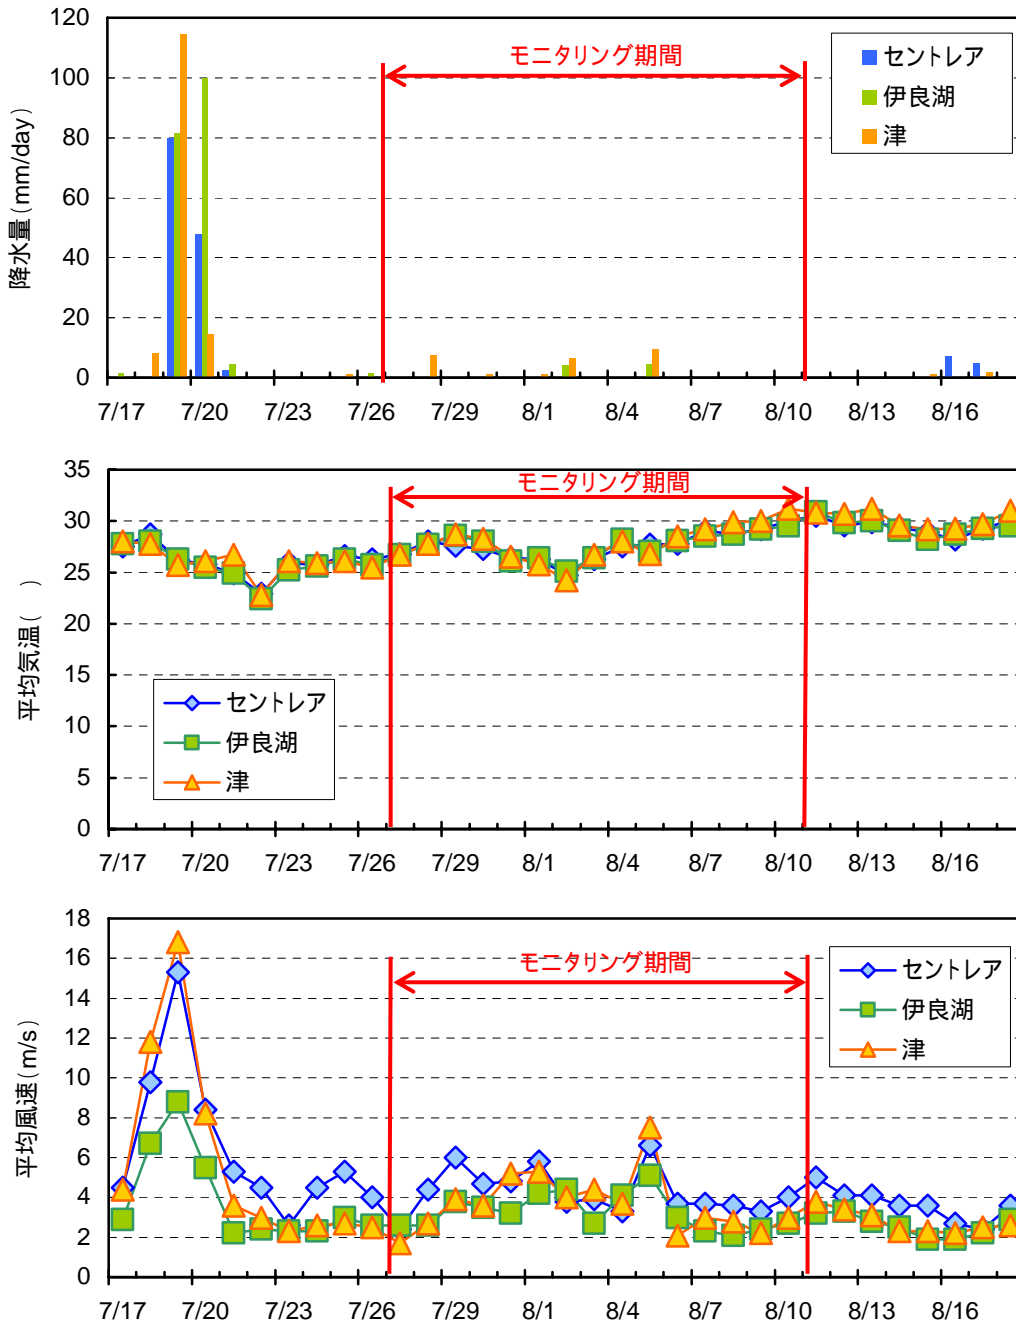
図 4 一斉モニタリング時の気象・海象状況（降水量・気温・平均風速）

一斉モニタリング期間（7/27～8/10）及び前後の気象状況を示しています。

一斉モニタリングの1週間前にまとまった雨が降りましたが、モニタリング期間中の降水量は少なく、気温や風速の大きな変化もなかったことがわかります。

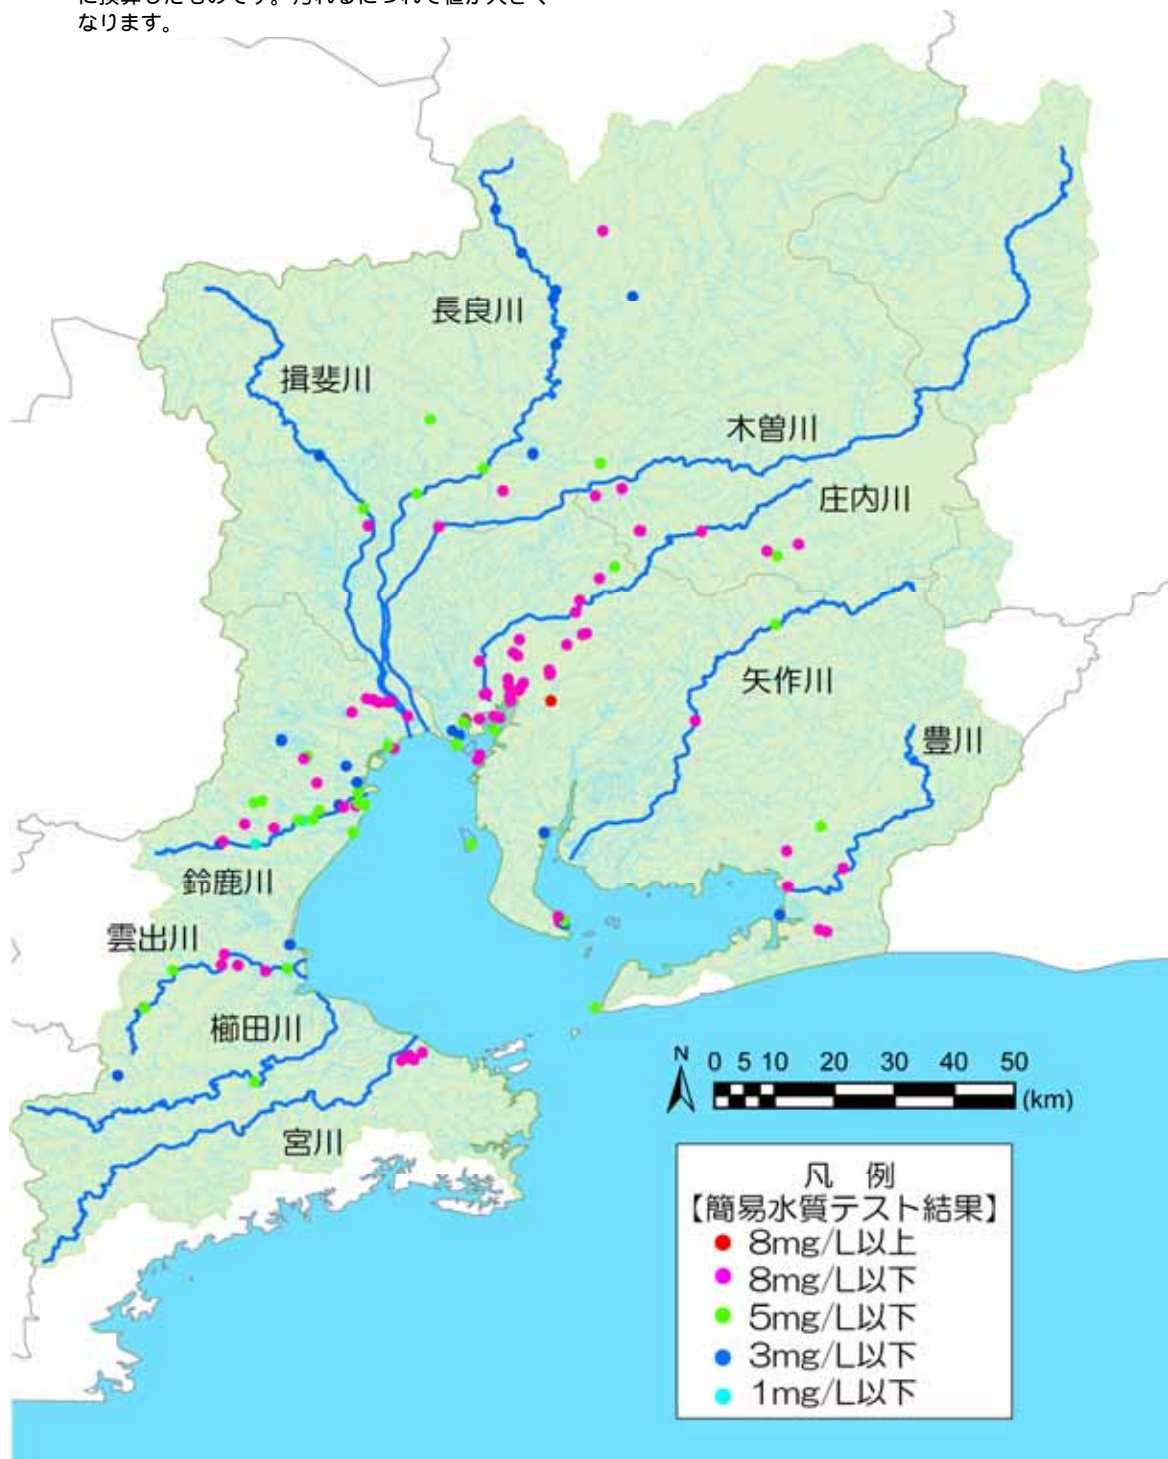
図 14 COD(簡易水質テスト結果)

中小河川や支川の末端で観測値が高くなっており、有機物による汚れが大きくなっています。これは、中小河川や支川は、大河川に比べて水の量が少ないところへ生活排水が流入しているためと考えられます。

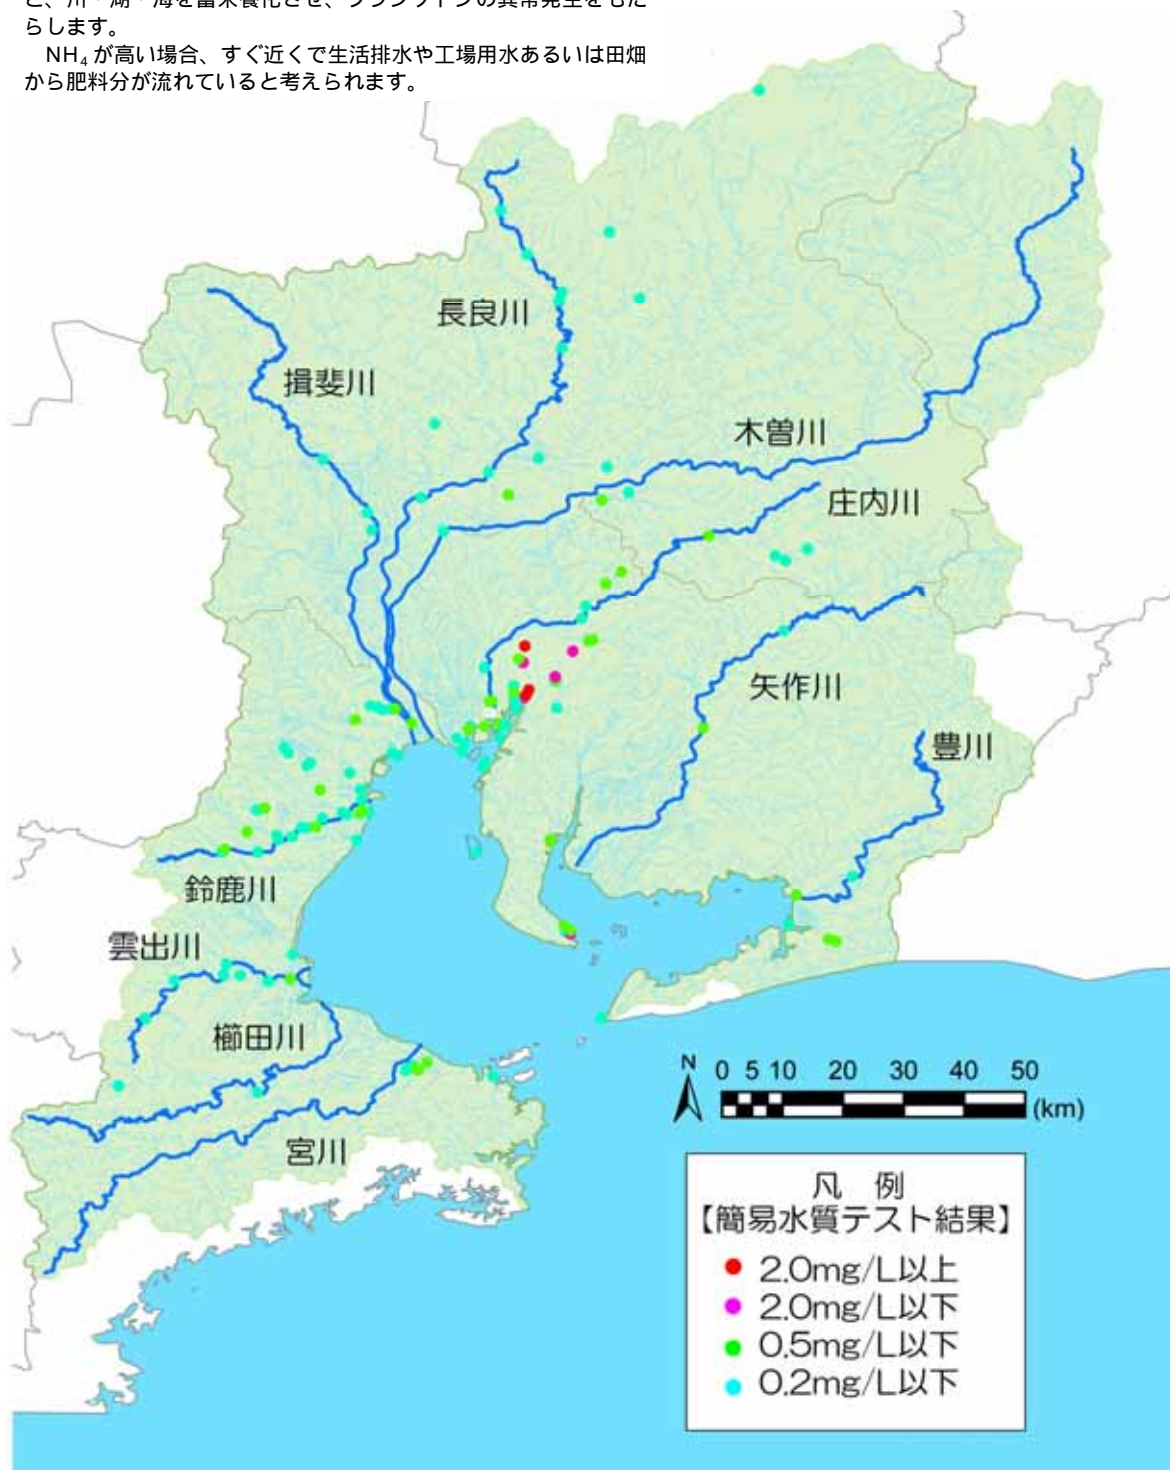
図 15 NH<sub>4</sub>(簡易水質テスト結果)

NH<sub>4</sub>が高い場合、すぐ近くで生活排水や工場用水あるいは田畑から肥料分が流れていると考えられます。

市街地の都市河川で高い値を示しています。0.5mg/L 以上になると、生物の生息環境としては良好とはいえない、とされています。

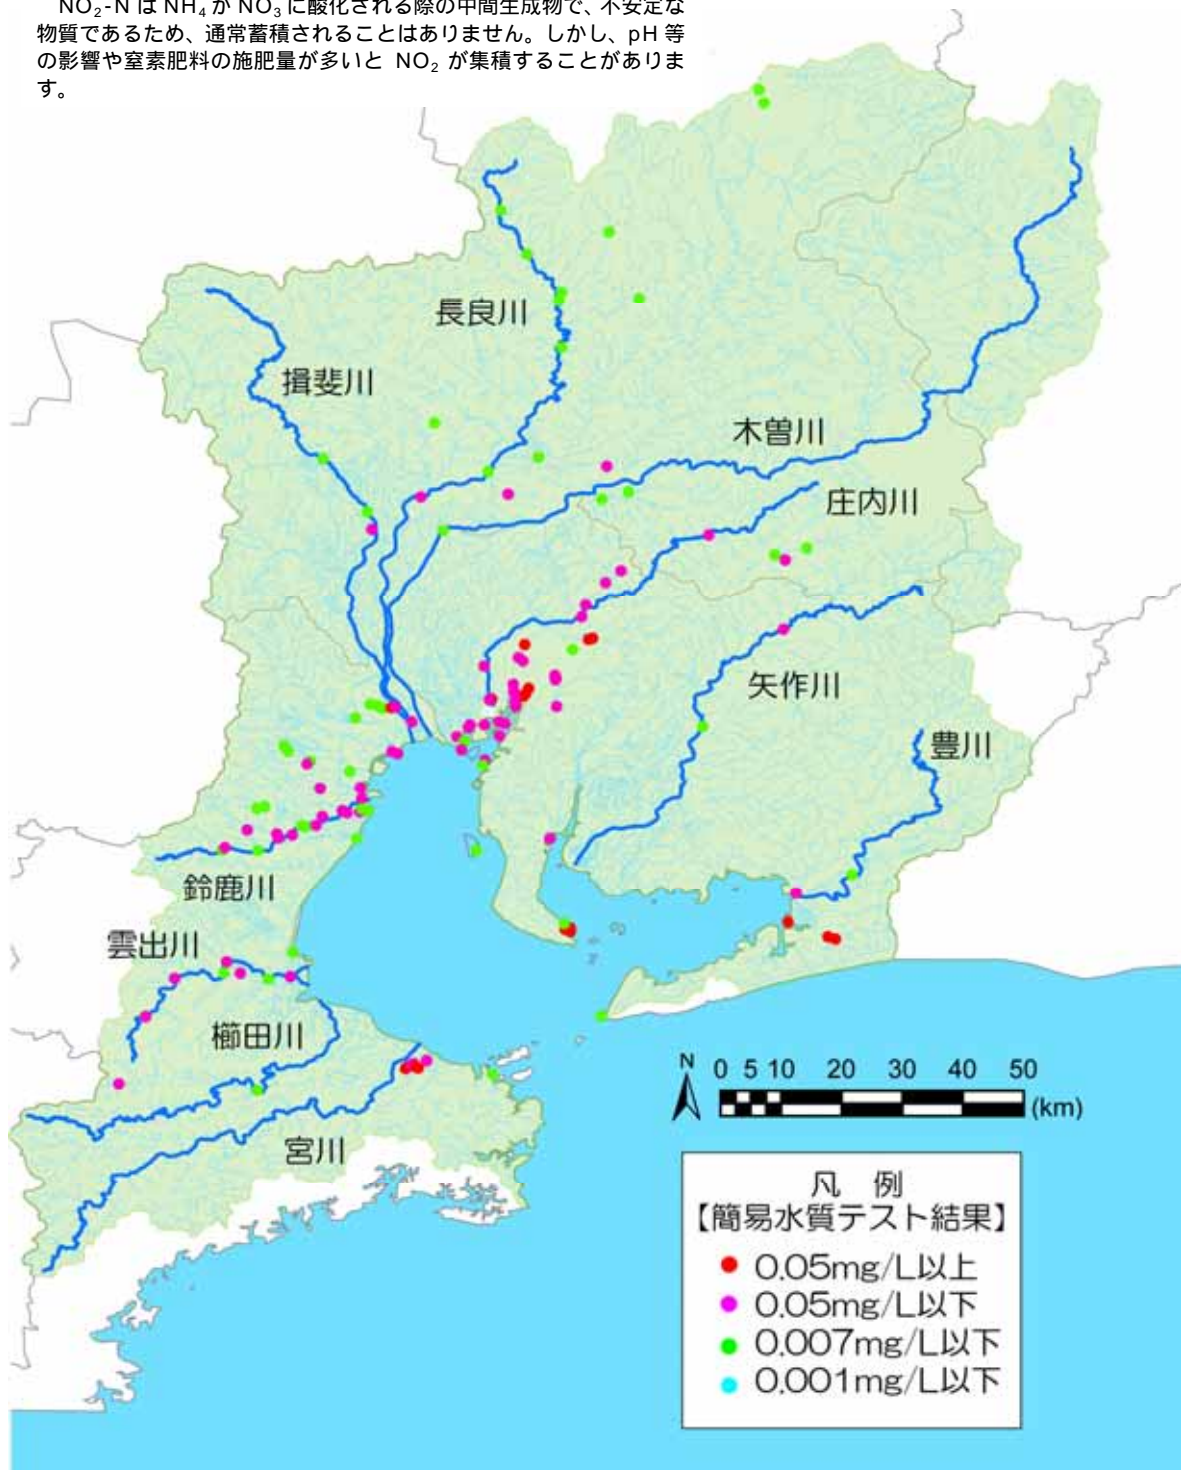
図 16 NO<sub>2</sub>(簡易水質テスト結果)

NO<sub>2</sub>-NはNH<sub>4</sub>がNO<sub>3</sub>に酸化される際の間中生成物で、不安定な物質であるため、通常蓄積されることはありません。しかし、pH等の影響や窒素肥料の施肥量が多いとNO<sub>2</sub>が集積することがあります。

NO<sub>2</sub>(亜硝酸態窒素)は、NH<sub>4</sub>(アンモニウム態窒素)が、NO<sub>3</sub>(硝酸態窒素)へと変化する際の間中生成物で、比較的不安定な物質です。観測地点の多くでは、0.007~0.05mg/Lの値を示しています。

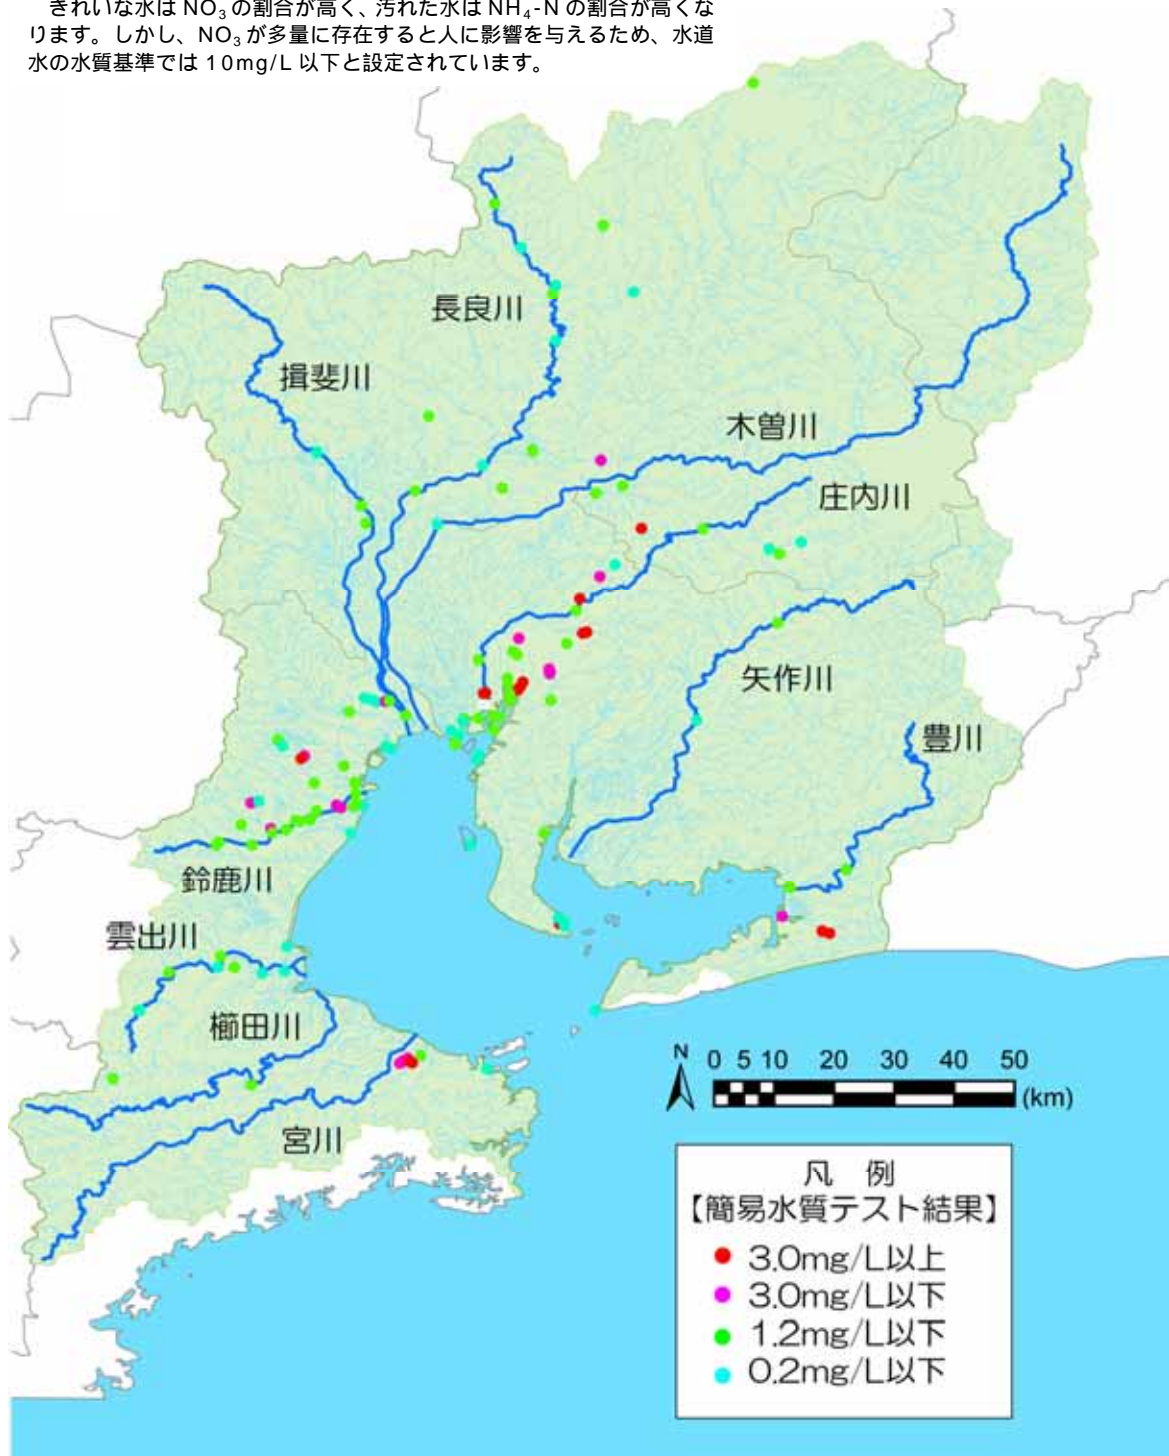
図 17 NO<sub>3</sub>(簡易水質テスト結果)

きれいな水はNO<sub>3</sub>の割合が高く、汚れた水はNH<sub>4</sub>-Nの割合が高くなります。しかし、NO<sub>3</sub>が多量に存在すると人に影響を与えるため、水道水の水質基準では10mg/L以下と設定されています。

河川の中流で高い地点がみられることから、家庭下水のほかに、畜産や化学肥料によって高くなっていると考えられます。水道水の水質基準は満たしていますが、伊勢湾に流出すると富栄養化(プランクトンの異常発生)の原因の一つになるので、今後も確認していく必要があります。

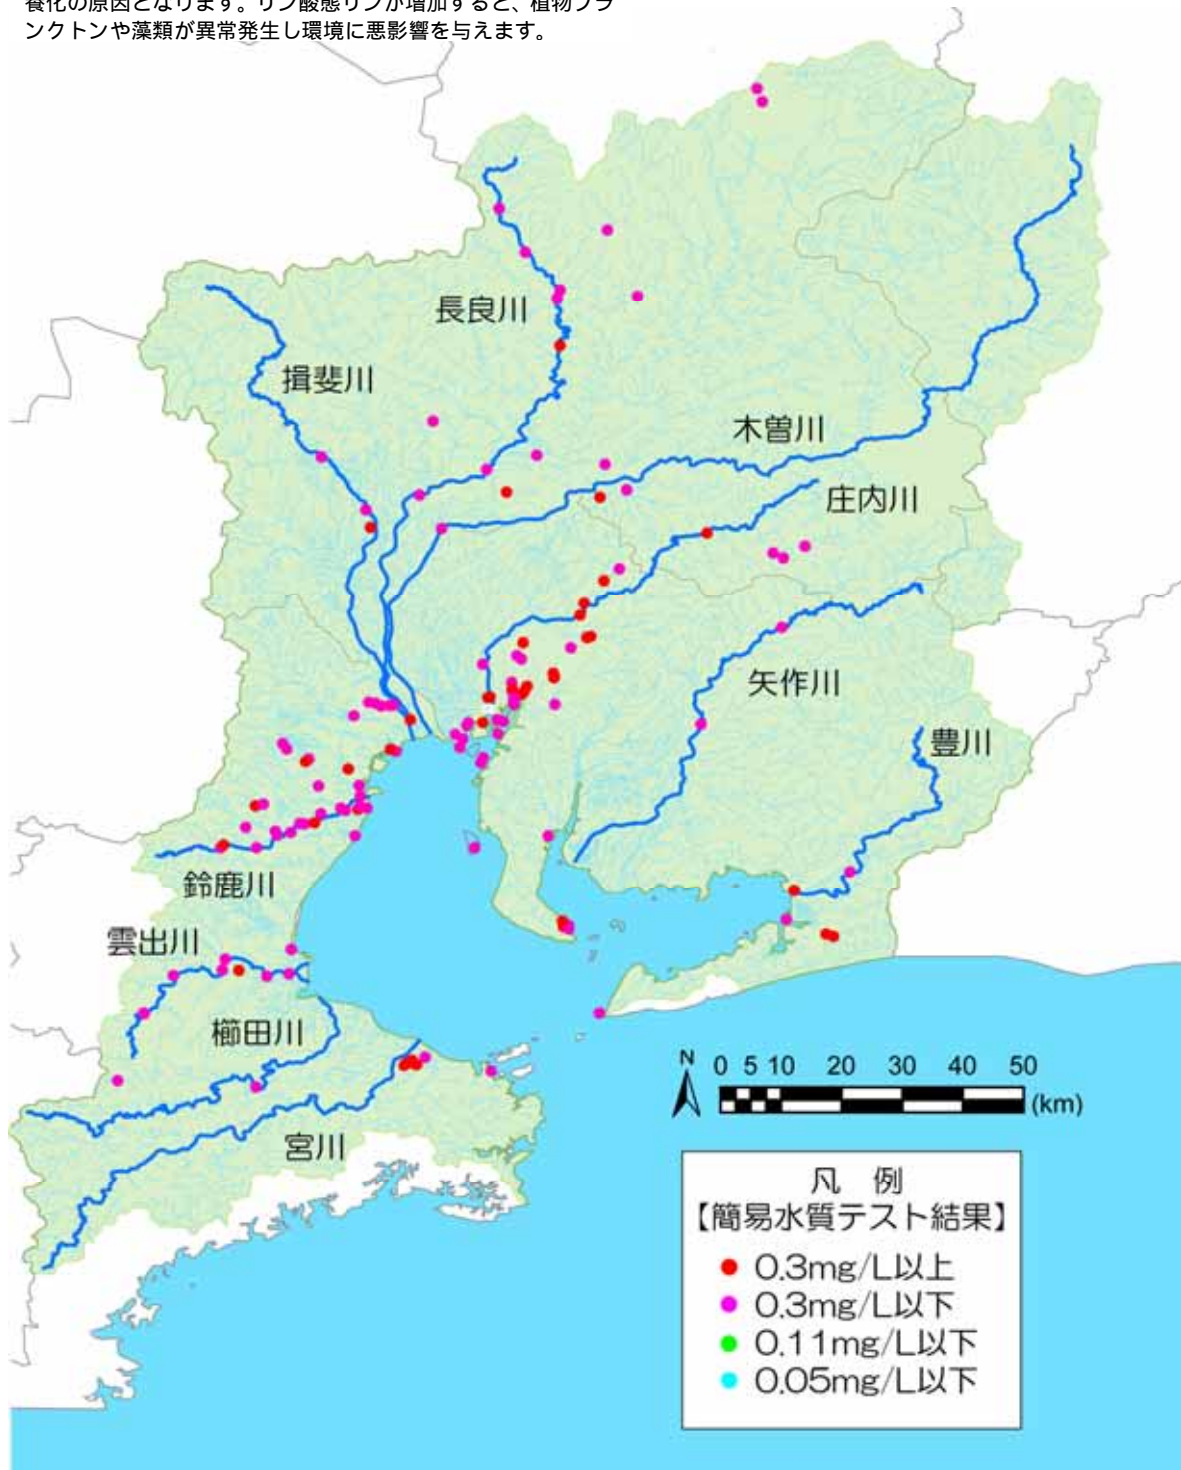
図 18 PO<sub>4</sub>(簡易水質テスト結果)

リン酸態リンは植物の生育に必要な要素であり、生物の死骸により供給されますが、生活排水、肥料にも多く含まれ、富栄養化の原因となります。リン酸態リンが増加すると、植物プランクトンや藻類が異常発生し環境に悪影響を与えます。

調査地点の多くで高い値が観測されており、生活排水の影響や田畑からの肥料の影響が考えられます。伊勢湾に流出すると富栄養化(プランクトンの異常発生)の原因の一つになるので、今後も確認していく必要があります。

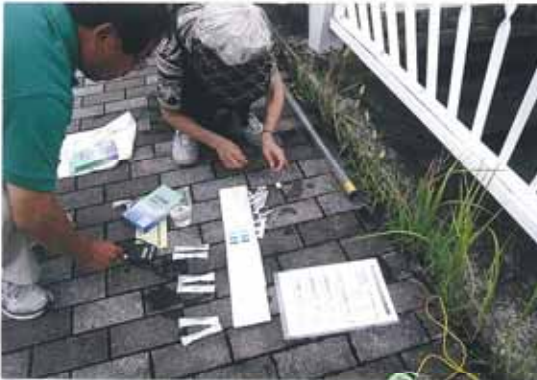
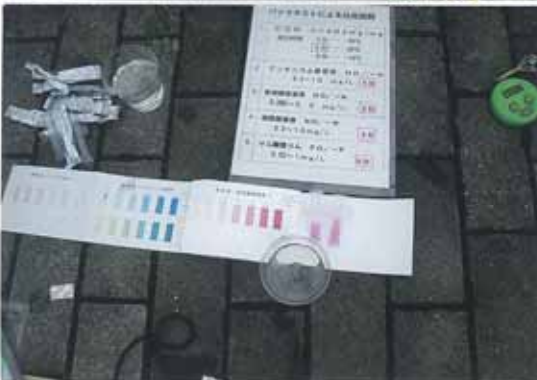
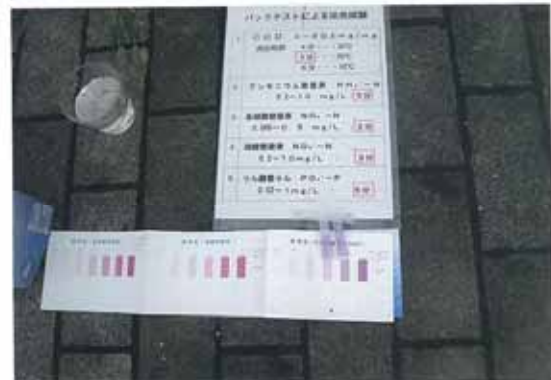
写真.5 小塩橋上のモニタリングの様子・比色実施状況  
写真.5.1 CODおよびアンモニウム態窒素の測定

写真.5.3 硝酸態窒素の測定

写真.5.2 亜硝酸態窒素の測定

写真.5.4 リン酸態リンの測定
