# 木曽川水系の河川の状況(令和8年2月20日時点)

## 河川の状況

- 木曽川水系では、夏季以降の少雨傾向により、河川の流量が減少した状況が続いています。
- このため、木曽川上流河川事務所、木曽川下流河川事務所及び木曽川水系ダム統合管理事務所では、**12月4日に情報連絡室を設置し、管内の河川の状況等の監視を強化**しています。

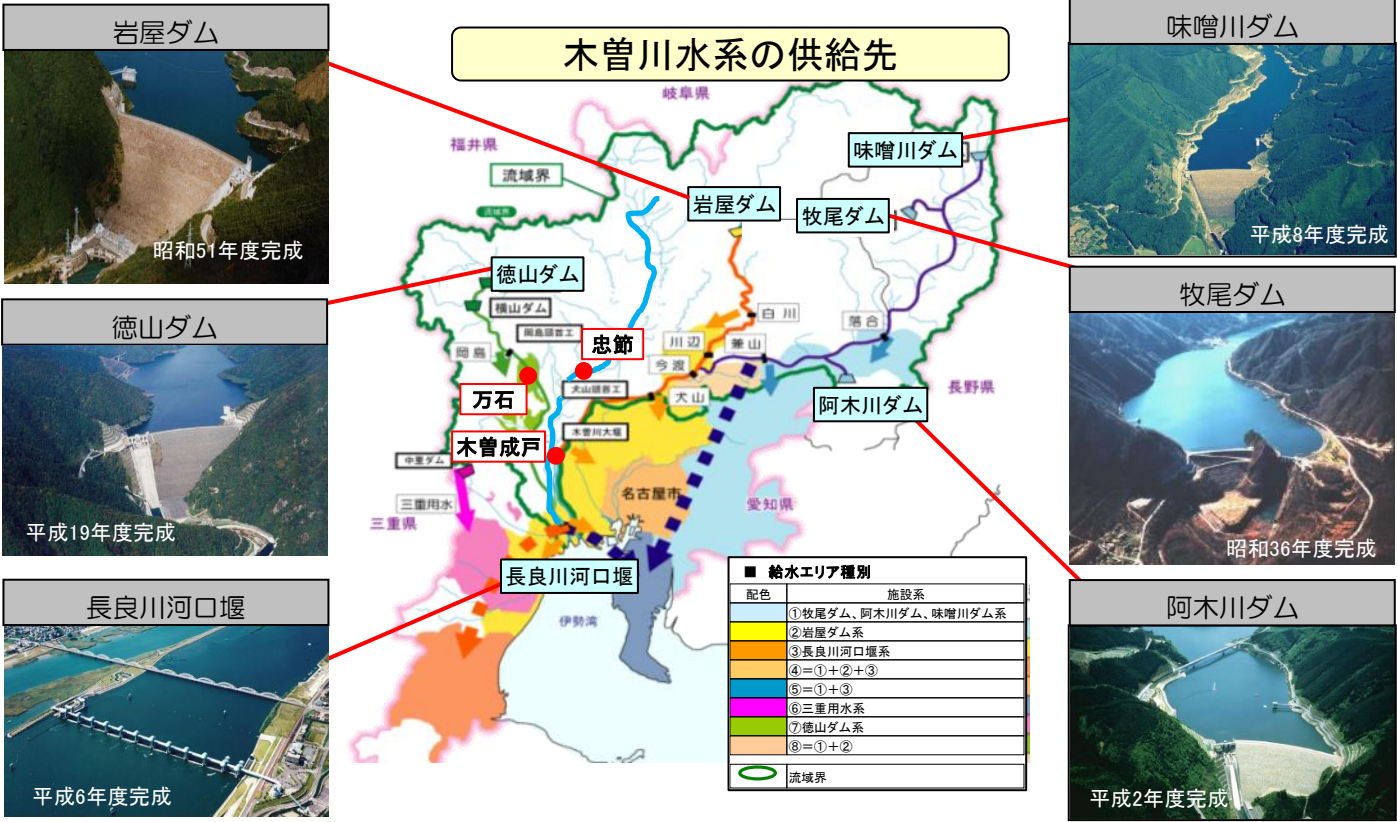
・木曽三川の**長良川忠節地点**(岐阜市)、**揖斐川万石地点**(大垣市)、**木曽川成戸地点**(羽島市)では、それぞれ渇水の目安となる流量を上回っている状況です。
