なが りっ こう  
長良陸閘

## Flood Wall Gate DATA

おお みや りっ こう  
**大宮陸閘**

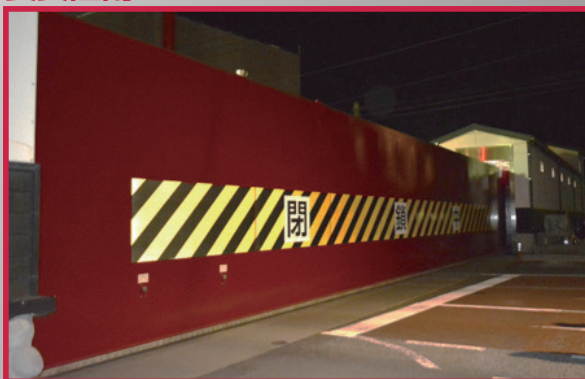
所 在 地：岐阜県岐阜市長良橋北  
河 川 名：木曽川水系長良川  
重 量：51,338 (kg)  
高さ×ゲート幅：3.80 (m) ×22.00 (m)  
設 置 年：1962年 (2008年改築)  
形 式：プレートガーダー構造鋼製横引きゲート  
管 理 者：国土交通省

長良陸閘は、日本最大級の高さ・幅を持つ1門ゲートの陸閘です。1959年の伊勢湾台風と翌年洪水の2年連続で長良川が氾濫し、被害が発生しました。この氾濫を契機に1962年、対岸の大宮陸閘と同時に整備されました。現在でも当時最初に整備された木製ゲートの一部が保存されています。

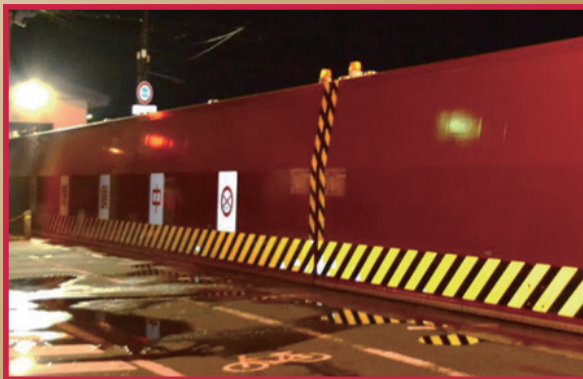
所 在 地：岐阜県岐阜市長良橋南  
河 川 名：木曽川水系長良川  
重 量：93,312 (kg)  
高さ×ゲート幅：3.17 (m) ×45.00 (m)  
設 置 年：1962年 (2001年改築)  
形 式：プレートガーダー構造鋼製横引きゲート  
管 理 者：国土交通省

大宮陸閘は、日本最大級の高さ・幅を持つ2門ゲートの陸閘です。1959年の伊勢湾台風と翌年洪水の2年連続で長良川が氾濫し、被害が発生しました。この氾濫を契機に1962年、対岸の長良陸閘と同時に整備されました。両脇にある格納庫は、岐阜城の城下町にちなんだデザインとなっています。
