木曽川水系の河川の状況(12月25日時点)

河川の状況

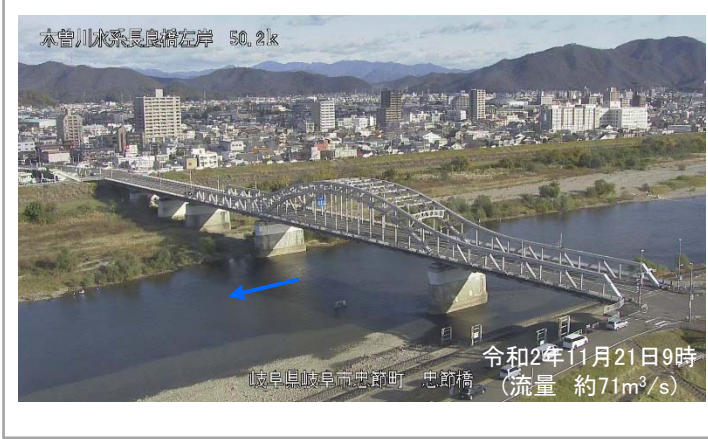
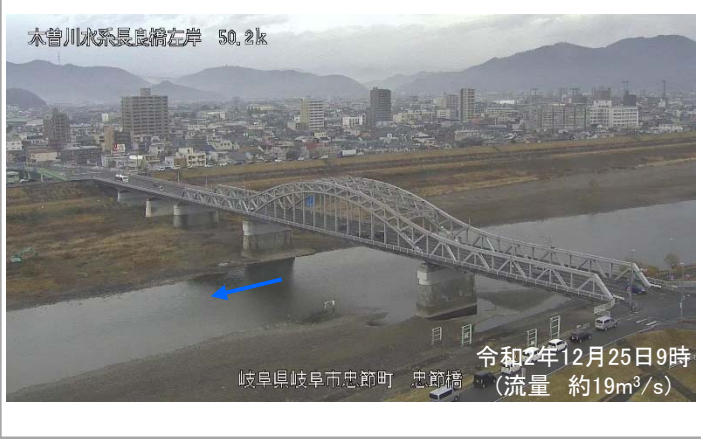
長良川忠節地点の状況

- ・木曽川・長良川・揖斐川とも、平年を大きく下回る流量が継続しています。
- ・長良川忠節地点(岐阜市)では、渇水の目安となる流量を下回った状況が継続しています。
- ・揖斐川万石地点(大垣市)では、12月22日以降、渇水の目安となる流量を下回っています。
- ・管内の主なダムの貯水率は平年並みです。
 (“中部の渇水情報”参照:https://www.cbr.mlit.go.jp/kawatomizu/kassui_zyouhou/index.htm)
- ・現時点で、取水や河川環境に対し大きな障害は確認されておりません。

- ・引き続き、河川流況の監視及び、関係機関との連絡調整を実施していきます。
