# 長良川 昭和51年9月洪水（安八町大森地先破堤）

国土交通省中部地方整備局  
木曽川上流河川事務所

昭和51年9月に発生した台風17号と前線による記録的な豪雨により、安八郡安八町大森地先で破堤し、甚大な被害が発生しました。

# 長良川 昭和51年9月洪水（岐阜市内の状況）

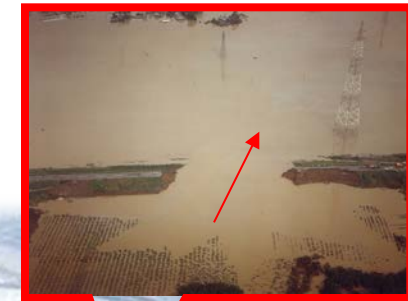
破堤地点  
(33.8k)

破堤地点
