～長良川9.12豪雨災害(安八豪雨)から40年～

9.12豪雨災害の教訓 パネル展

主催：国土交通省木曽川上流河川事務所

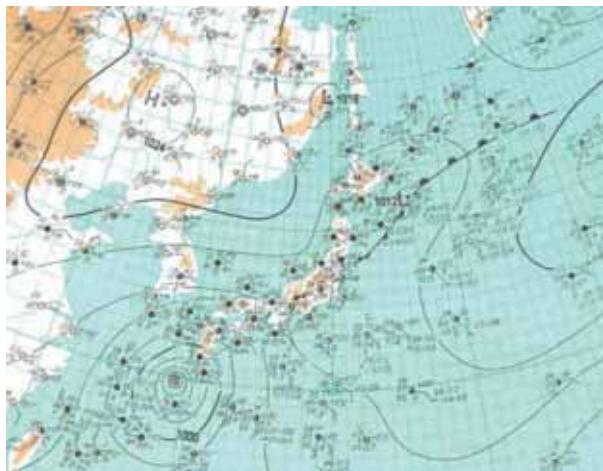
昭和51年9月11日21時地上天気図

9月4日太平洋トラック島の北西約450kmの地点で発生した台風第17号は、勢力を増しながら北西に進み、8日9時には中心気圧は910hPaとなりました。その後、次第に速度を遅め、9日～12日にかけて、沖縄付近をゆっくりと北上しました。一方、太平洋高気圧とユーラシア大陸にある高気圧の間に停滞前線が発生し、関東から近畿地方にかけて停滞しました。この前線に向かって、台風周辺の湿った空気が強く流れ込んだため、前線の活動が活発となりました。この気圧配置は、ほとんど変わらなかったため長時間にわたって大雨となりました。9月8日から14日までの総降水量は、長良川流域のアメダス地域気象観測所の八幡で1091ミリ、大日岳1175ミリ、板取1047ミリ、葛原(国土交通省)で1129ミリを観測しました。岐阜でも、839ミリを観測しており、平野部でも降水量が多くなりました。年間雨量の二分の一から三分の一に相当するという記録的な豪雨となりました。

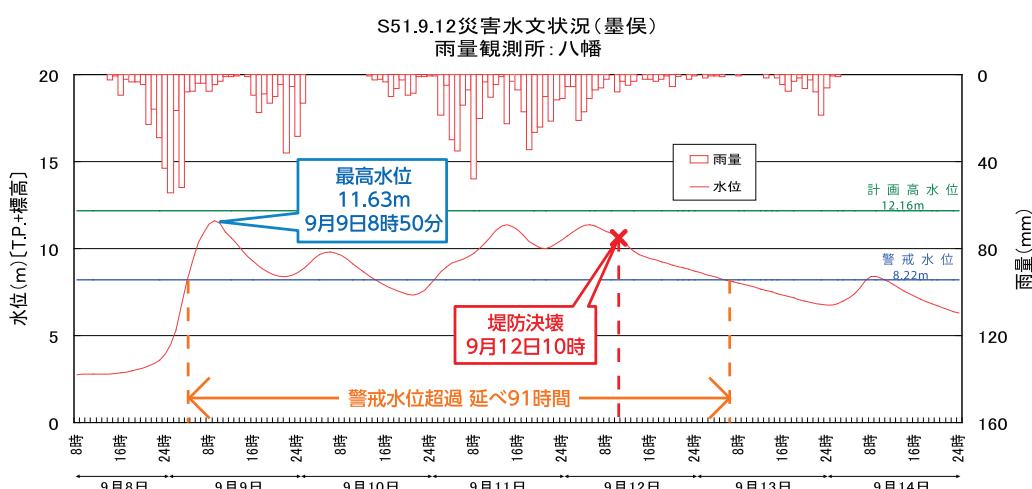
長良川 水位の変化(昭和51年9月)

一週間近く続いた降雨により、長良川の水位は高い状態が続きました。水位の4度目のピークの後に安八町で堤防決壊し、それによる浸水は、安八町のほぼ全域、さらにその外側にも及びました。

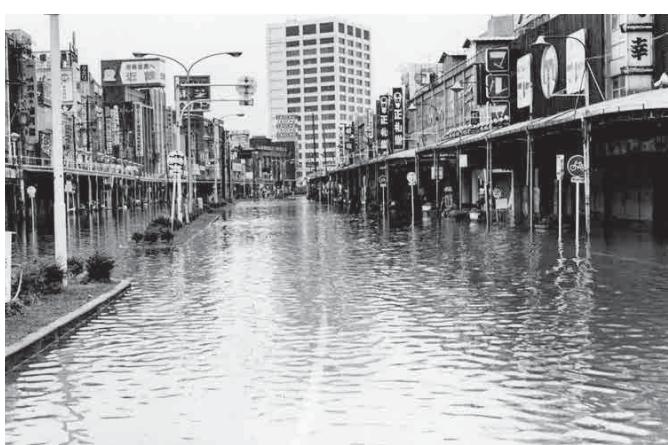
浸水したエリア（全体像）

長良川のみならず、木曽三川流域や名古屋付近も含めて広い範囲で浸水しました。

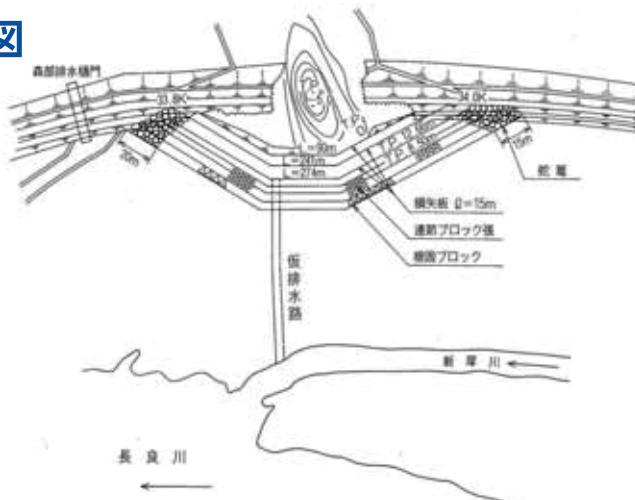
緊急締切平面図

長良川が安八町で堤防決壊した9月12日から復旧作業が行われ、決壊から5日で湛水排除がほぼ完了、応急仮締切急ピッチで進められました。

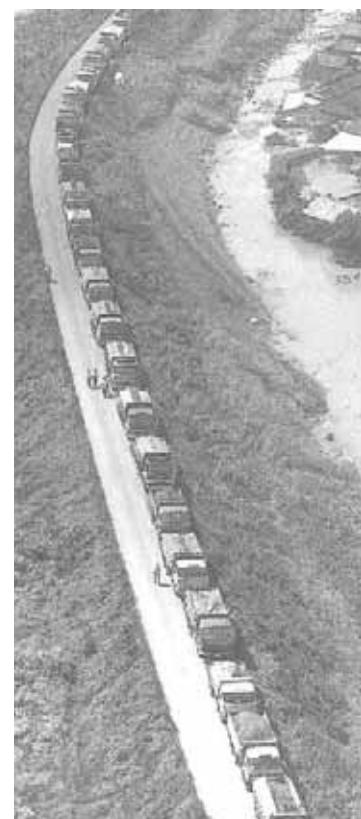
仮締切工事状況(13日)

復旧用土砂を運ぶダンプカーの行列
