台風15号豪雨災害の浸水被害状況について

加茂川流域の概要

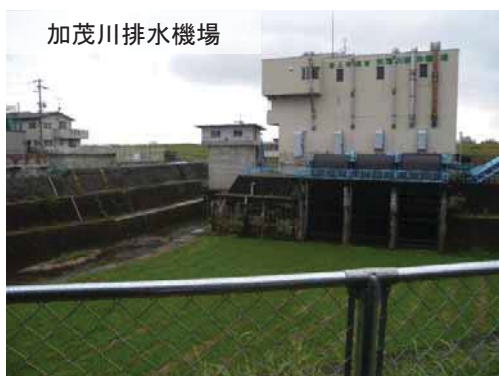
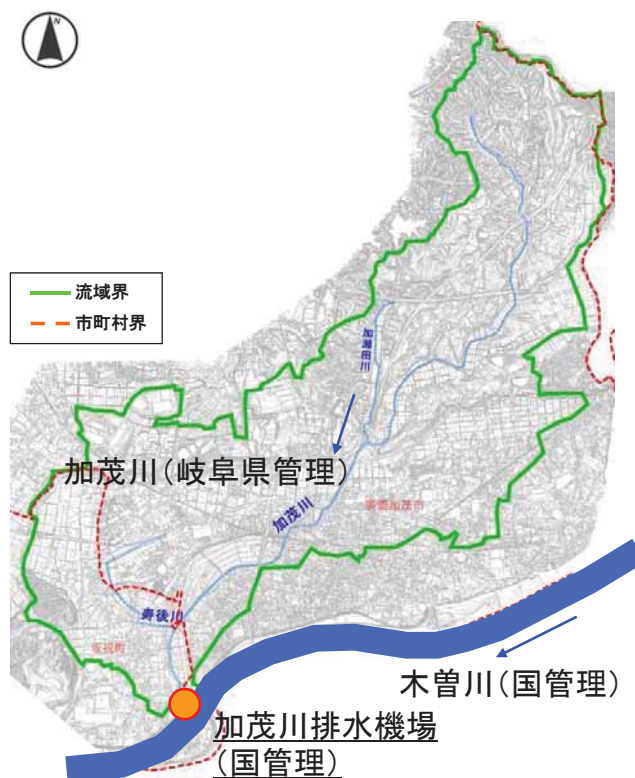
- 木曾川右支川である加茂川は、流域面積17.6km²、流路延長11.4kmの一級河川(指定区間;岐阜県管理)
- 加茂川流域は、美濃加茂市と坂祝町からなる
- 木曾川の合流部にある加茂川排水機場は国が管理
- 加茂川には美濃加茂市からの下水道が接続

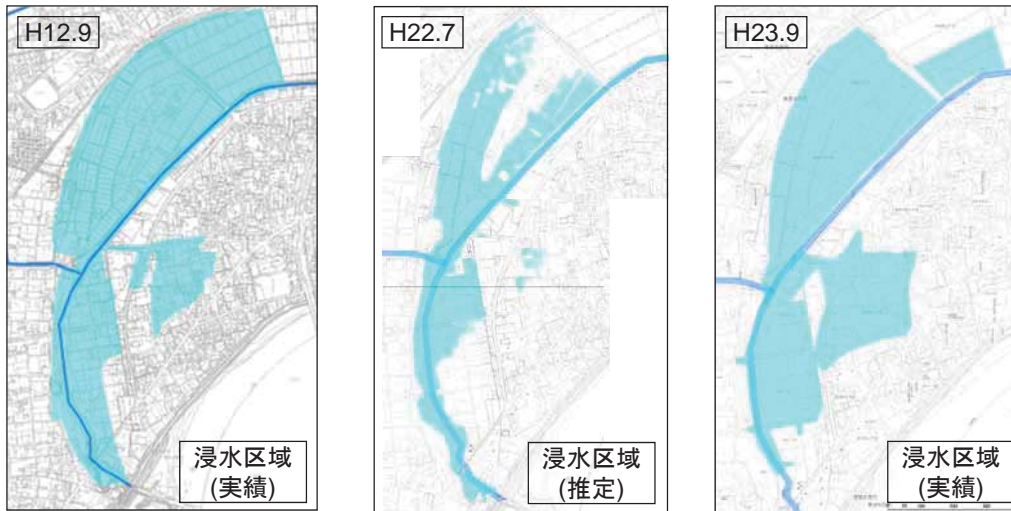
近年の主な災害の状況

| | 床上浸水 戸数 | 床下浸水 戸数 | 総雨量 (洪水前後4日間累計) | 最大内水位 (加茂川水位) | ポンプ規模 | 被害 出典 |
| H12.9 | 13戸 | 4戸 | 268mm | 61.7m | 10m ³ /s | 美濃加茂市 坂祝町 |
| H22.7 | 1戸 | 0戸 | 152mm | 60.7m | 15m ³ /s | '' |
| H23.9 | 9戸 | 5戸 | 231mm | 61.6m | 15m ³ /s | '' |

※H12.9は今渡観測所雨量、H22.7・H23.9は太田観測所雨量

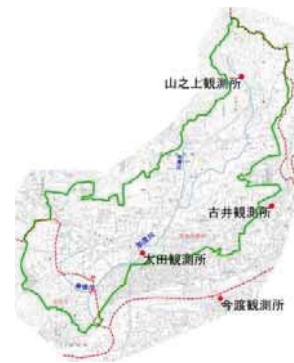
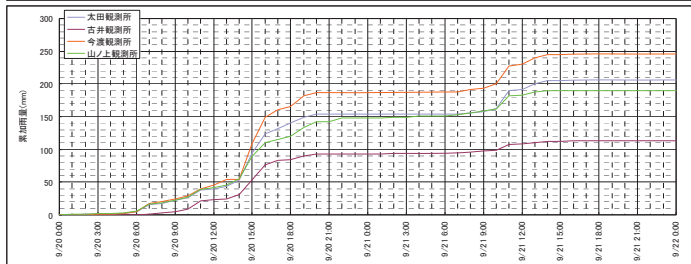
○降雨概況

H23.9.20の加茂川流域では、9月20日から22日にかけて、約200mm程度の降雨があり、特に9月20日15時からの16時にかけて、地域によっては時間50mmを超える豪雨であった
