# 令和7年度 木曽川上流河川事務所 事業概要

# 1. 木曽三川の概要

## 国土交通省 中部地方整備局 木曽川上流河川事務所

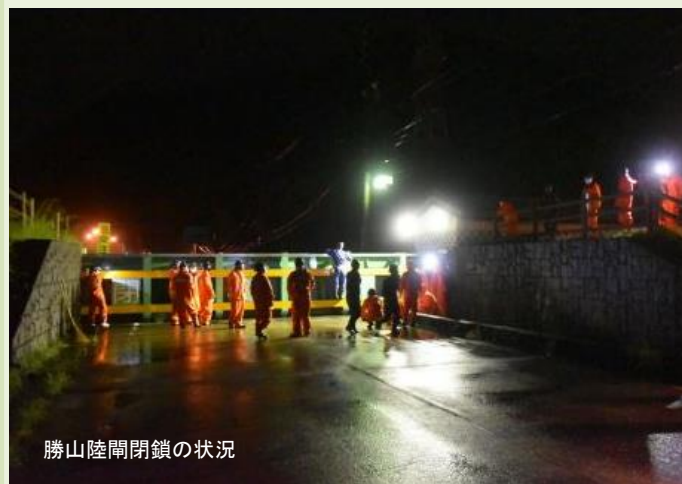
勝山陸閘閉鎖の状況

○令和3年(2021)8月の記録的な豪雨により、坂祝町勝山地区において勝山陸閘を、一宮市起地区において起陸閘を閉鎖し、浸水被害に備えました。

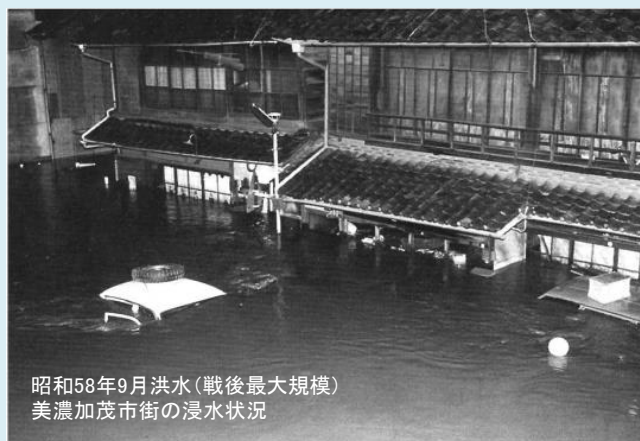
○昭和58年(1983)の台風10号と秋雨前線により、戦後最大規模の洪水が発生し、岐阜県美濃加茂市、坂祝町及び可児市等で4,588戸が浸水するなど甚大な被害が発生しました。

昭和58年9月洪水(戦後最大規模)  
美濃加茂市街の浸水状況

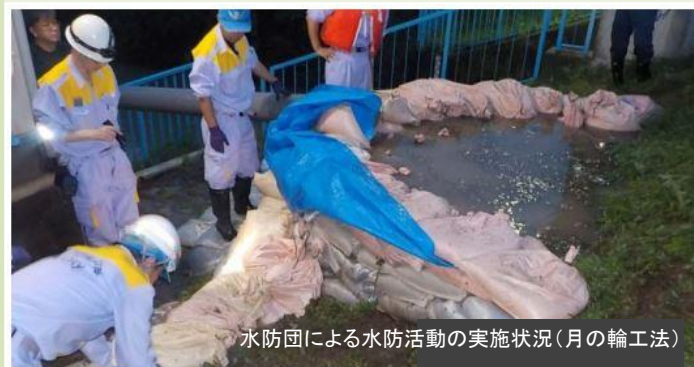
水防団による水防活動の実施状況(月の輪工法)

○平成30年(2018)7月の台風7号と梅雨前線により、戦後最大の洪水である平成16年洪水以来14年ぶりに長良陸閘・大宮陸閘を閉鎖、また、島田地区・日置江地区においては、水防団が水防活動を実施し、堤防決壊のリスクを低減しました。

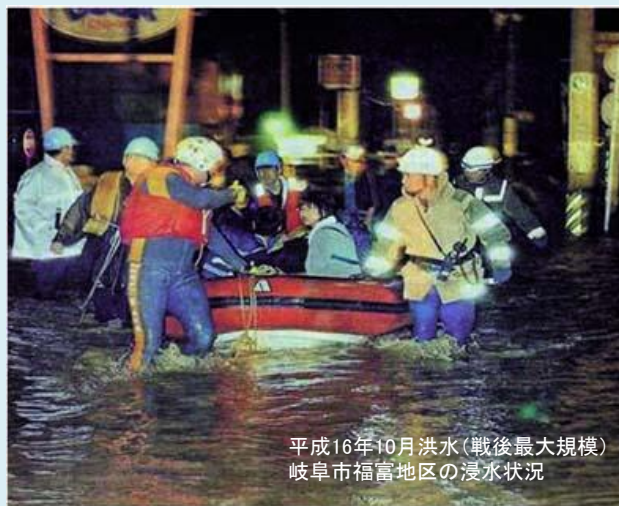
○平成16年(2004)の台風23号により、戦後最大規模の洪水が発生し、床上浸水386戸、床下浸水277戸など大きな被害が発生しました。

平成16年10月洪水(戦後最大規模)  
岐阜市福富地区の浸水状況

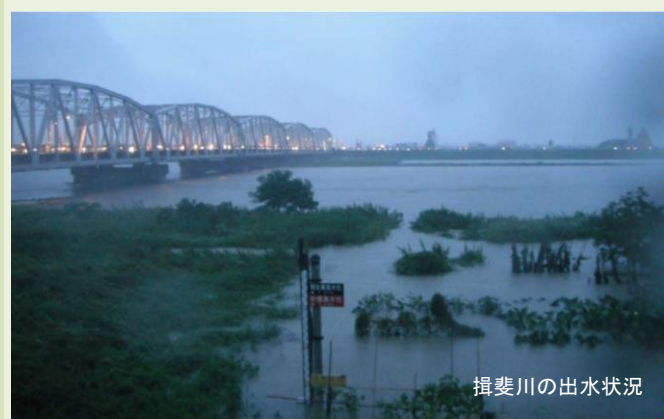
揖斐川の出水状況

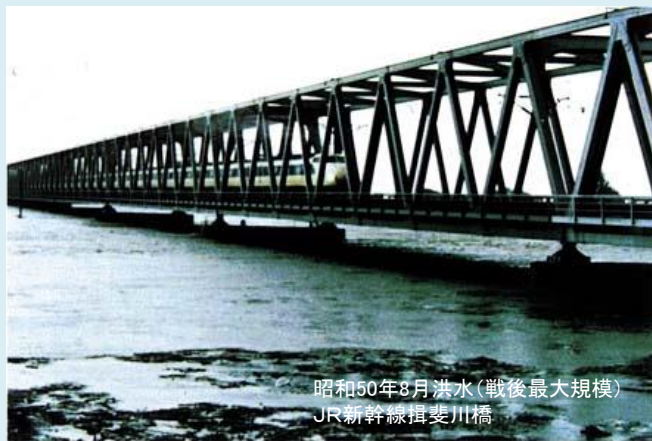
○昭和50年(1975)の台風6号により、戦後最大規模の洪水が発生し、万石地点において、観測史上最高水位が観測されました。

昭和50年8月洪水(戦後最大規模)  
JR新幹線揖斐川橋

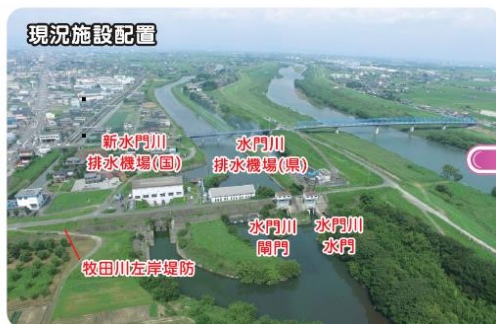
新水門川排水機場(国管理、昭和43年完成)、水門川排水機場(岐阜県管理、昭和25年完成)は設置から50年以上経過し、老朽化が著しくなっています。また、現況の牧田川左岸堤防の高さと厚みが十分ではありません。

このため、令和3年度より、新水門川排水機場と牧田川左岸堤防の一体的な整備に取り組んでいます。令和7年度は、樋門改築、地盤改良、水路切替、機械設備などを実施します。

ぎふけん しんすいもんがわ まきたがわ  
国・岐阜県が連携し、新水門川排水機場と牧田川左岸堤防を一体的に整備します。

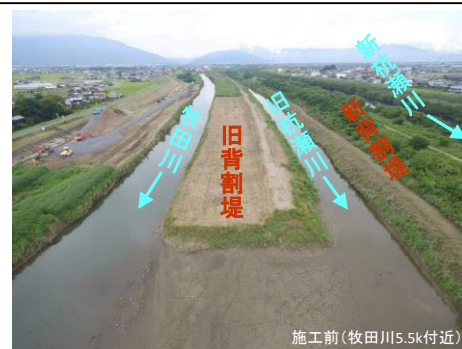
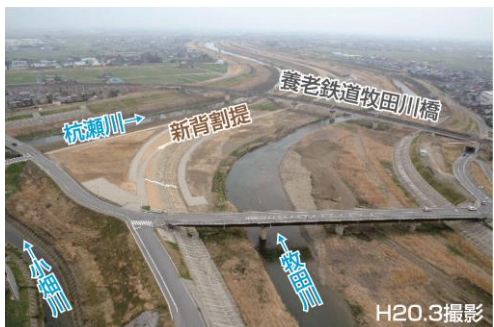
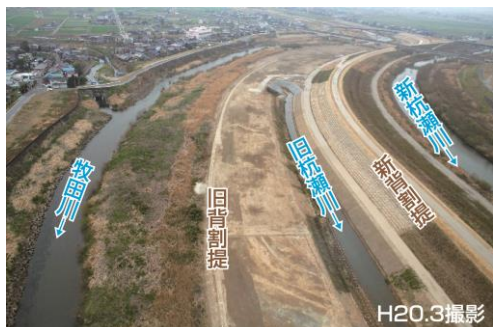
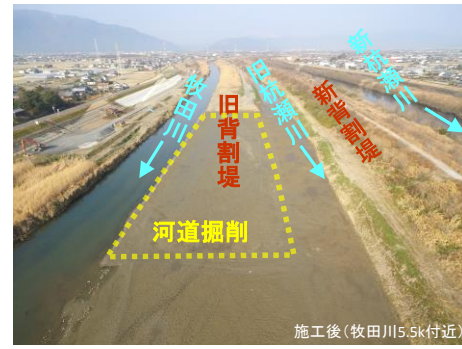
平成14年7月台風6号を受け、牧田川・杭瀬川の洪水をより多く流せるよう、河川災害復旧等関連事業にて牧田川・杭瀬川の河道を広げるための築堤、河道掘削、護岸整備を実施し、平成19年度末に完成しました。

その後、牧田川下流の堤防を整備し、現在は河道掘削（旧背割堤撤去等）を実施しています。

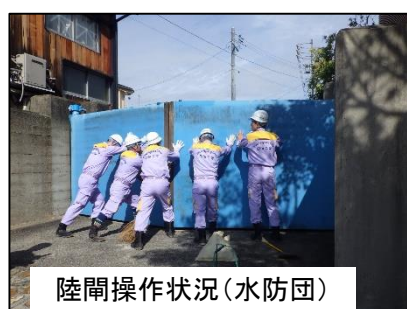
陸閘操作状況(水防団)

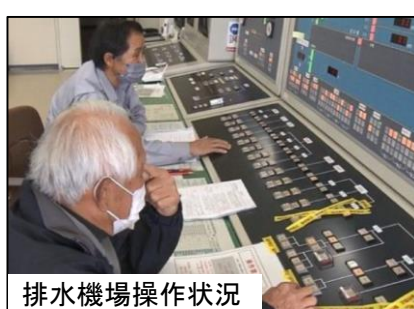
排水機場操作状況

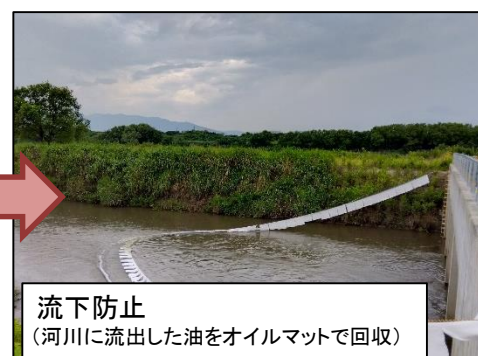
流下防止  
(河川に流出した油をオイルマットで回収)

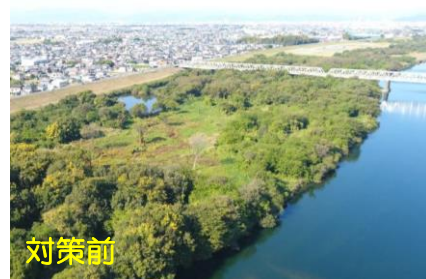
対策前

- ◆ 木曽川において、国の天然記念物であるイタセンパラの生息環境を保全するため、ワンドの保全・創出対策を実施しています。令和7年度は、引き続きワンドの環境整備を推進するとともに、モニタリング調査を実施します。

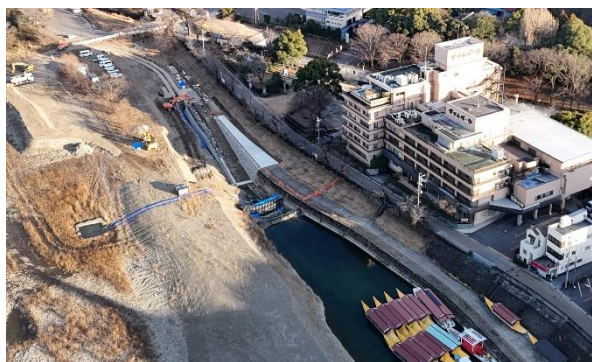
- ◆ 長良川左右岸(岐阜市鏡岩地先外)において、治水計画に合わせ、にぎわいのある水辺空間を創出するため、ぎふ長良川鵜飼かわまちづくり計画に基づき、忠節水辺整備事業を推進します。
- ◆ 令和7年度は、昨年度に引き続き、基盤整備を実施します。

忠節水辺整備事業  
整備状況(令和7年2月時点)
