平成29年6月16日
木曽川上流河川事務所
木曽川下流河川事務所

木曽川水系では河川流量が減少しています

木曽川水系では、木曽川、長良川及び揖斐川の流量が減少しております。
このため、木曽川上流河川事務所及び木曽川下流河川事務所では、管内の河川の状況等を監視しています。

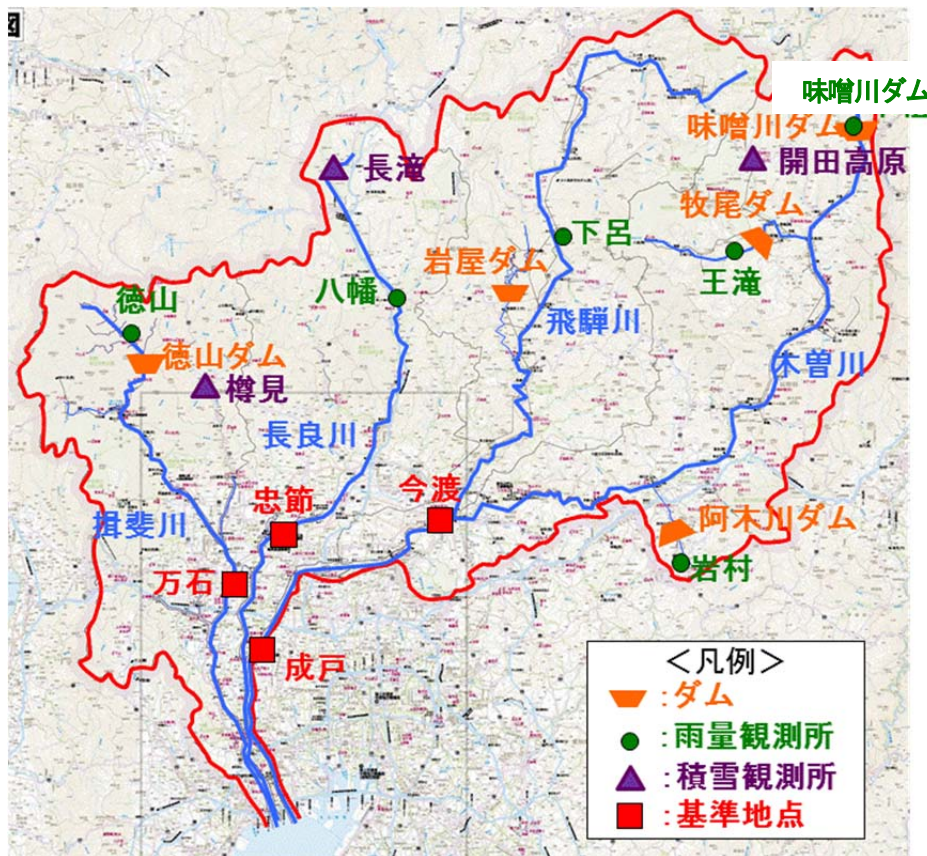
木曾三川流域概要図

・木曾三川（木曾川、長良川、揖斐川）では、5月の降雨量が極端に少なかったため、河川の流量が減少しています。

- ・木曾川における5月の総雨量は、下呂雨量観測所で108mm（過去68年間で7番目に少ない）王滝雨量観測所で85mm（過去62年間で2番目に少ない）となっています。
- ・長良川における5月の総雨量は、八幡雨量観測所で82mm（過去72年間で2番目に少ない）となっています。
- ・揖斐川における5月の総雨量は、徳山雨量観測所で87mm（過去80年間で4番目に少ない）となっています。

河川名	地点名	渇水の見安となる流量	16日9時の流量
木曾川	今渡地点（今渡ダム） ＜岐阜県可児市今渡＞	100 m ³ /s	約115 m ³ /s
	成戸地点（木曾川大堰） ＜愛知県稲沢市、岐阜県羽島市＞	50 m ³ /s	約33 m ³ /s
長良川	忠節地点 ＜岐阜県岐阜市忠節＞	26 m ³ /s	約18 m ³ /s
揖斐川	万石地点 ＜岐阜県大垣市万石＞	30 m ³ /s	約21 m ³ /s

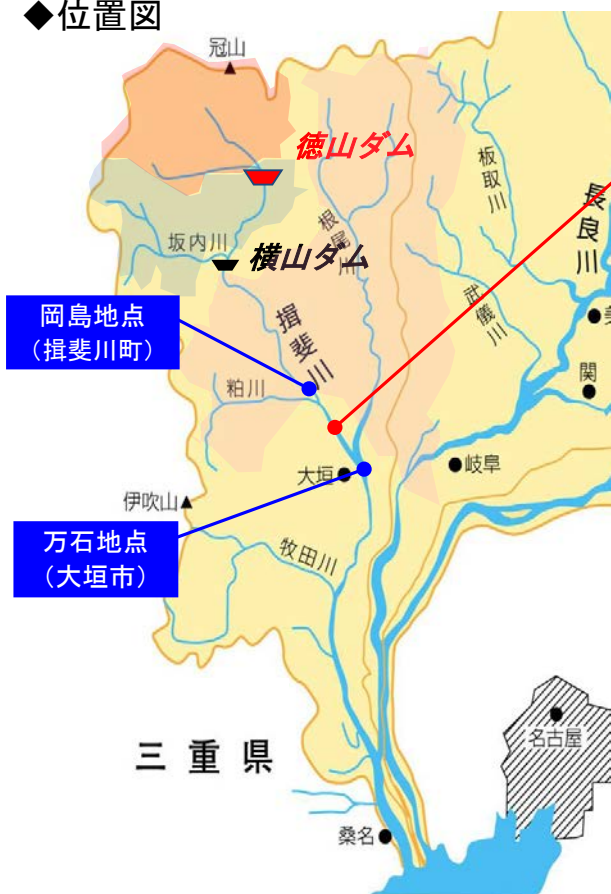
◆位置図

揖斐川平野庄橋地点（神戸町・大野町）の状況

平成17年6月撮影

徳山ダムからの補給によって、一定量以上の河川の流量を確保することにより、過去の河川流量減少時に発生していた瀬切れの発生を抑制するなど、河川環境の保全を行っています。

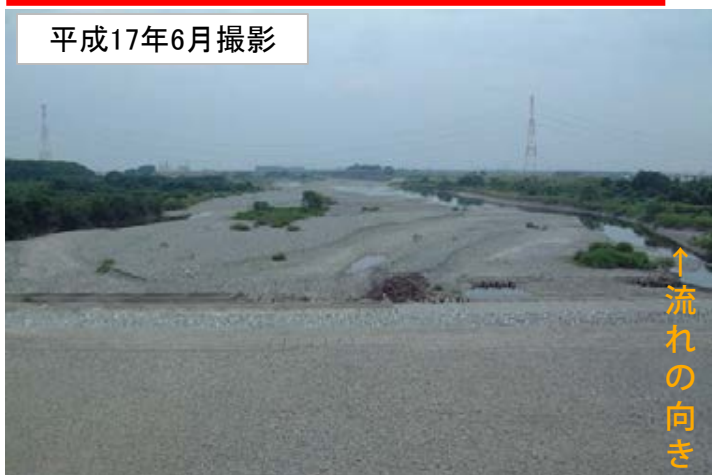
↑
瀬切れが発生しました。

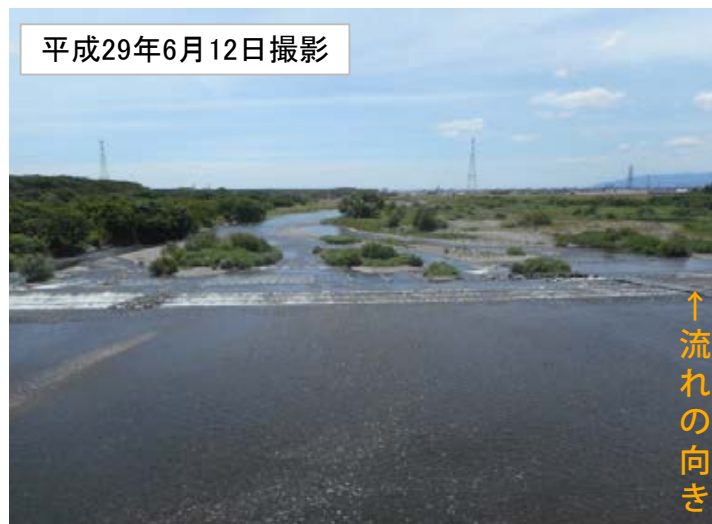
平成29年6月12日撮影

↑
瀬切れは発生していません。
