木曽川水系の河川の状況(12月9日時点)

河川の状況

■木曽川水系では、11月以降の少雨傾向により、河川の流量が減少した状況が続いています。
 ■このため、木曽川上流河川事務所及び木曽川下流河川事務所では、**情報連絡室を設置し、管内の河川の状況等の監視を強化**します。

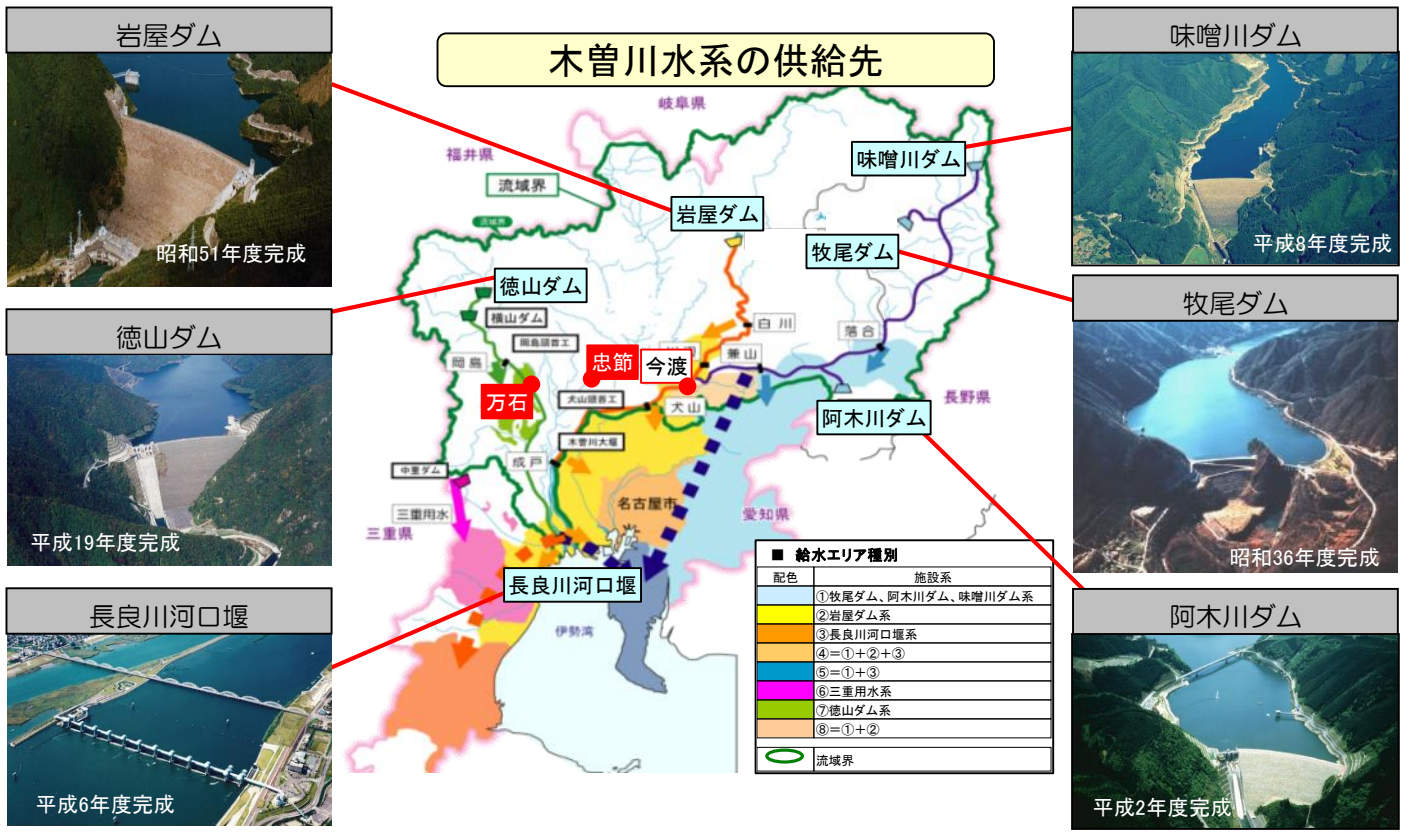
長良川忠節地点の状況

- ・長良川忠節地点(岐阜市)及び揖斐川万石地点(大垣市)では、11月30日以降、渇水の見込みとなる流量を下回った状況が続いています。
- ・管内の主なダムの貯水率は平年並みまたは平年を上回っている状況です。
 (“中部の渇水情報”参照：https://www.cbr.mlit.go.jp/kawatomizu/kassui_zyohou/index.htm)
